Probleme SPI-Kommunikation zwischen STM32 uP und ADT7310 Temp.Sensor !

Versuch 1 (/CS geht auf high bei Set TXE-Flag vom STM32)

Versuch 2 (/CS geht auf high durch Einhaltung der timing spez.)

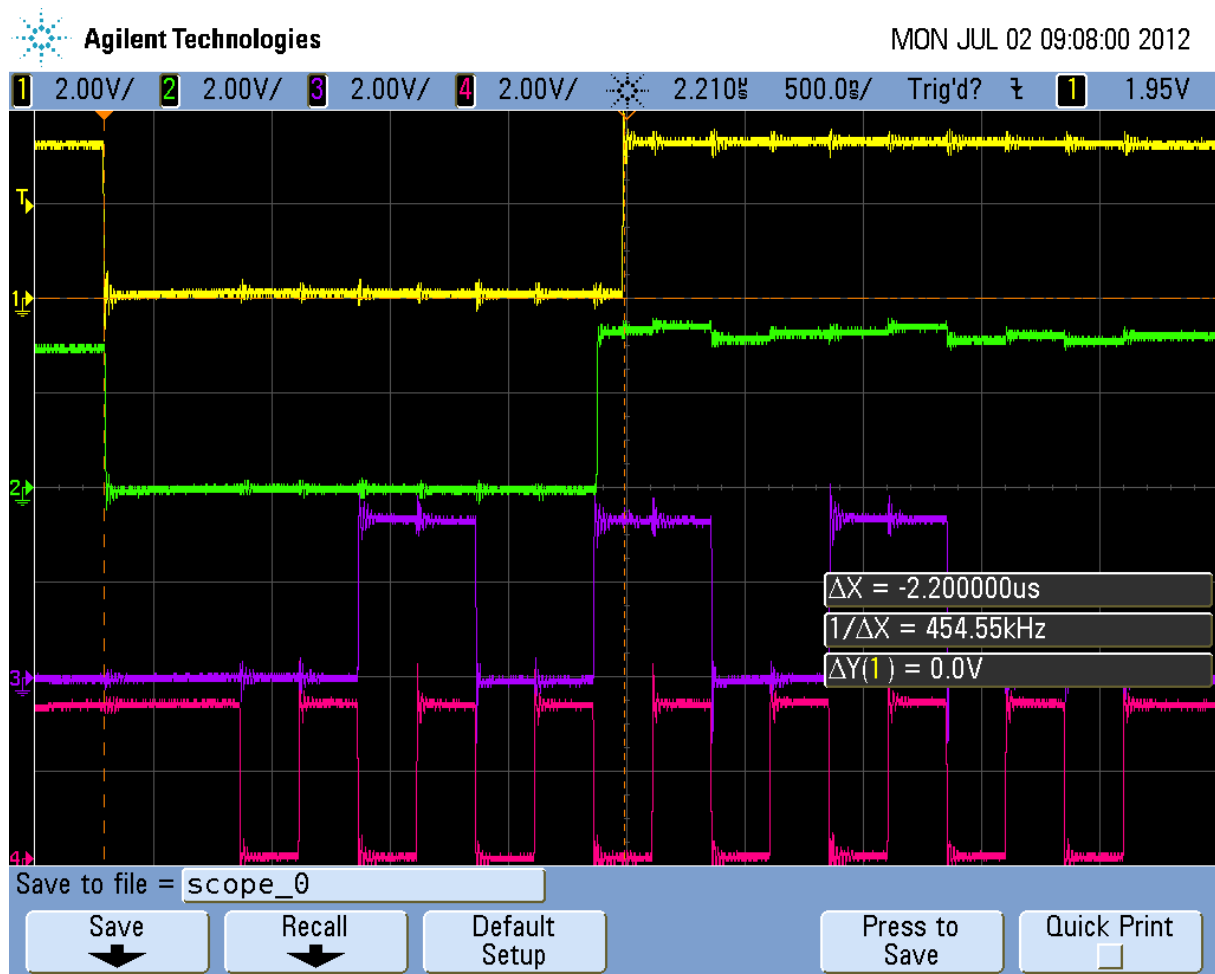
Schritt 1: Setzte mit dem Command-Byte 0x054 den ADT7310 in den continuous read mode
(Datenblatt ADT7310 Seite 20)

T1	Soll	0ns min.	Ist	580ns
T2	Soll	100ns min.	Ist	250ns
T6	Soll	0ns min. 80ns max.	Ist	-2.1us !!!

Bem: /CS Steuerung

```
while(SPI_I2S_GetFlagStatus(SPI2, SPI_I2S_FLAG_TXE)==RESET)
IO_SET_PIN(TSens_SPI2_GPIO, TSens_SPI2_nSS_PIN);
```

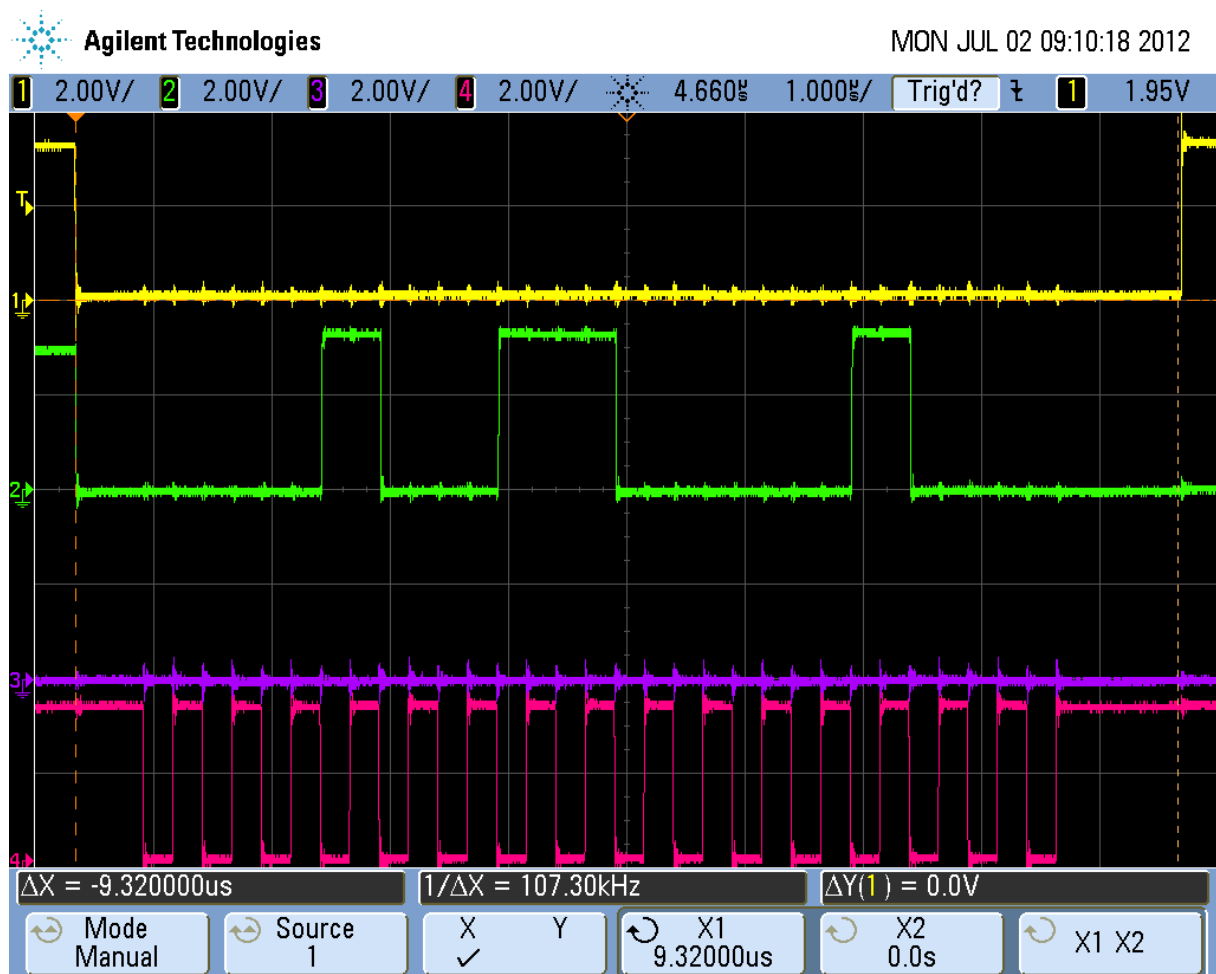
Schritt 2: Lese Daten (durch erzeugen von 16 clocks) vom ADT7310 im continuous read mode (Datenblatt ADT7310 Seite 20)

T1	Soll	0ns min.	Ist	580ns
T2	Soll	100ns min.	Ist	250ns
T6	Soll	0ns min. 80ns max.	Ist	1us

Durch mehrmaliges senden des Schritt 1 (0x54) lässt sich der Chip in den cont.read mode versetzen. Danach können die Daten korrekt ausgelesen werden, obwohl der /CS erst nach 1us ab letztem clock wieder auf high geschaltet wird.

Bem. (/CS geht auf high bei Set RXNE-Flag vom STM32)

```
while(SPI_I2S_GetFlagStatus(SPI2, SPI_I2S_FLAG_RXNE) == RESET)
IO_SET_PIN(TSens_SPI2_GPIO, TSens_SPI2_nSS_PIN);
```

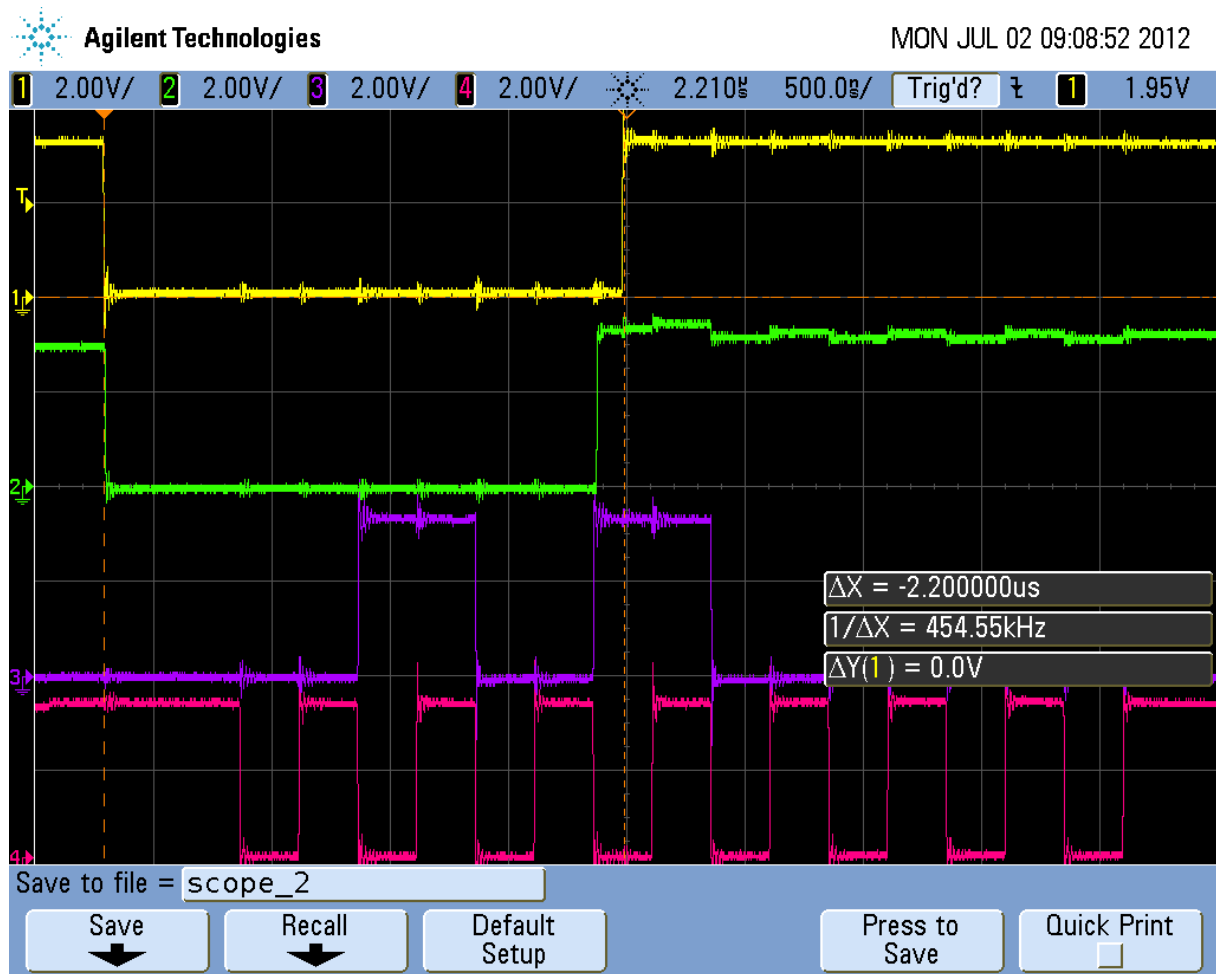
Schritt 3: Deaktiviere mit dem Command-Byte 0x050 den ADT7310 den continuous read mode (Datenblatt ADT7310 Seite 20)

T1	Soll	0ns min.	Ist	580ns
T2	Soll	100ns min.	Ist	250ns
T6	Soll	0ns min. 80ns max.	Ist	-2.1us!!!

Durch mehrmaliges senden des Schritt 3 (0x50) kann der cont.read mode deaktiviert werden. Danach können die Daten nicht mehr nur durch erzeugen von 16 clocks ausgelesen werden. (Korrektes Verhalten)

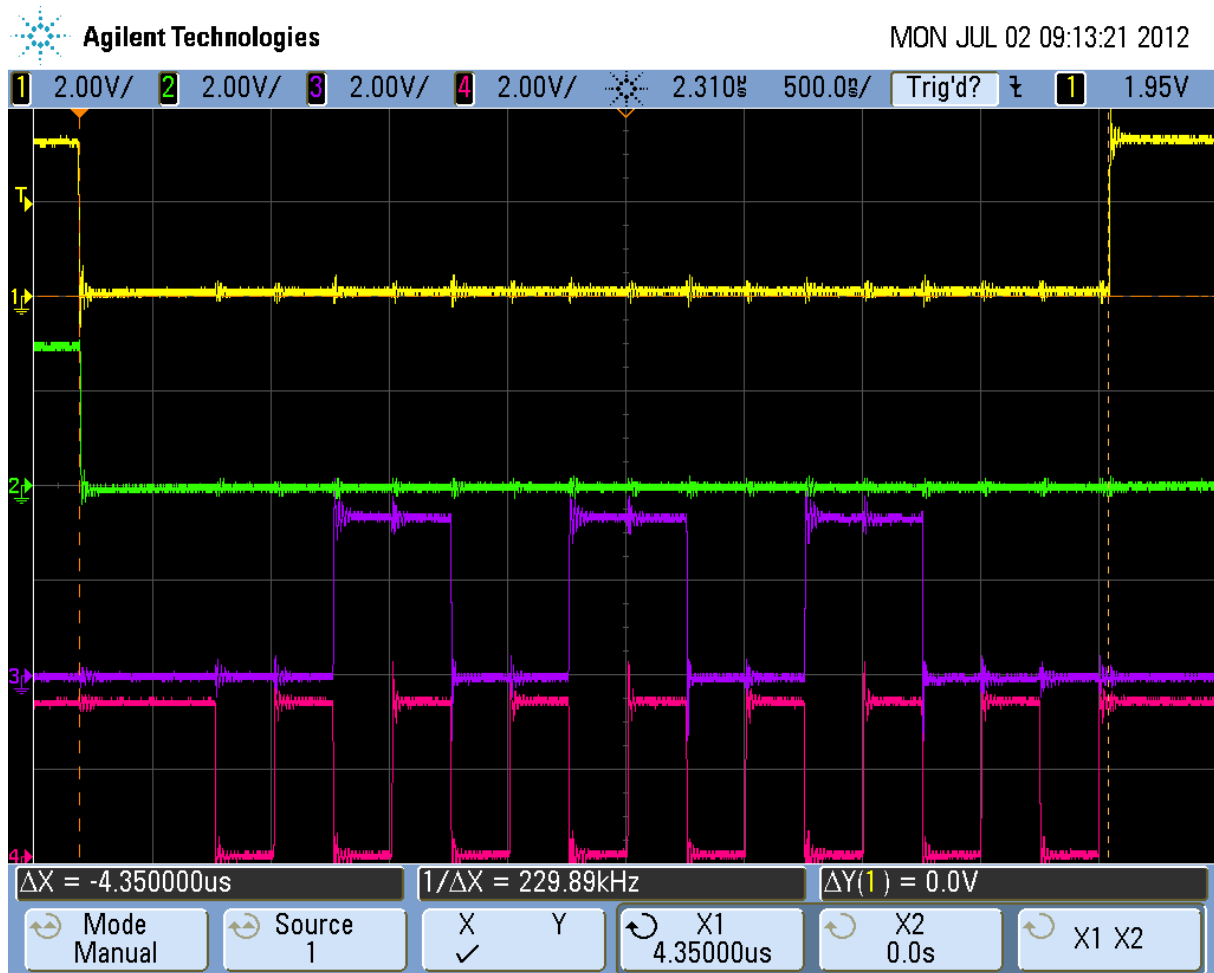
Schritt 1: Setzte mit dem Command-Byte 0x054 den ADT7310 in den continuous read mode
(Datenblatt ADT7310 Seite 20)

T1	Soll	0ns min.	Ist	580ns
T2	Soll	100ns min.	Ist	250ns
T6	Soll	0ns min. 80ns max.	Ist	46ns

Bem: /CS Steuerung

```
while(SPI_I2S_GetFlagStatus(SPI2, SPI_I2S_FLAG_TXE)==RESET)
```

```
delay = 4.35us;
```

```
IO_SET_PIN(TSens_SPI2_GPIO, TSens_SPI2_nSS_PIN);
```

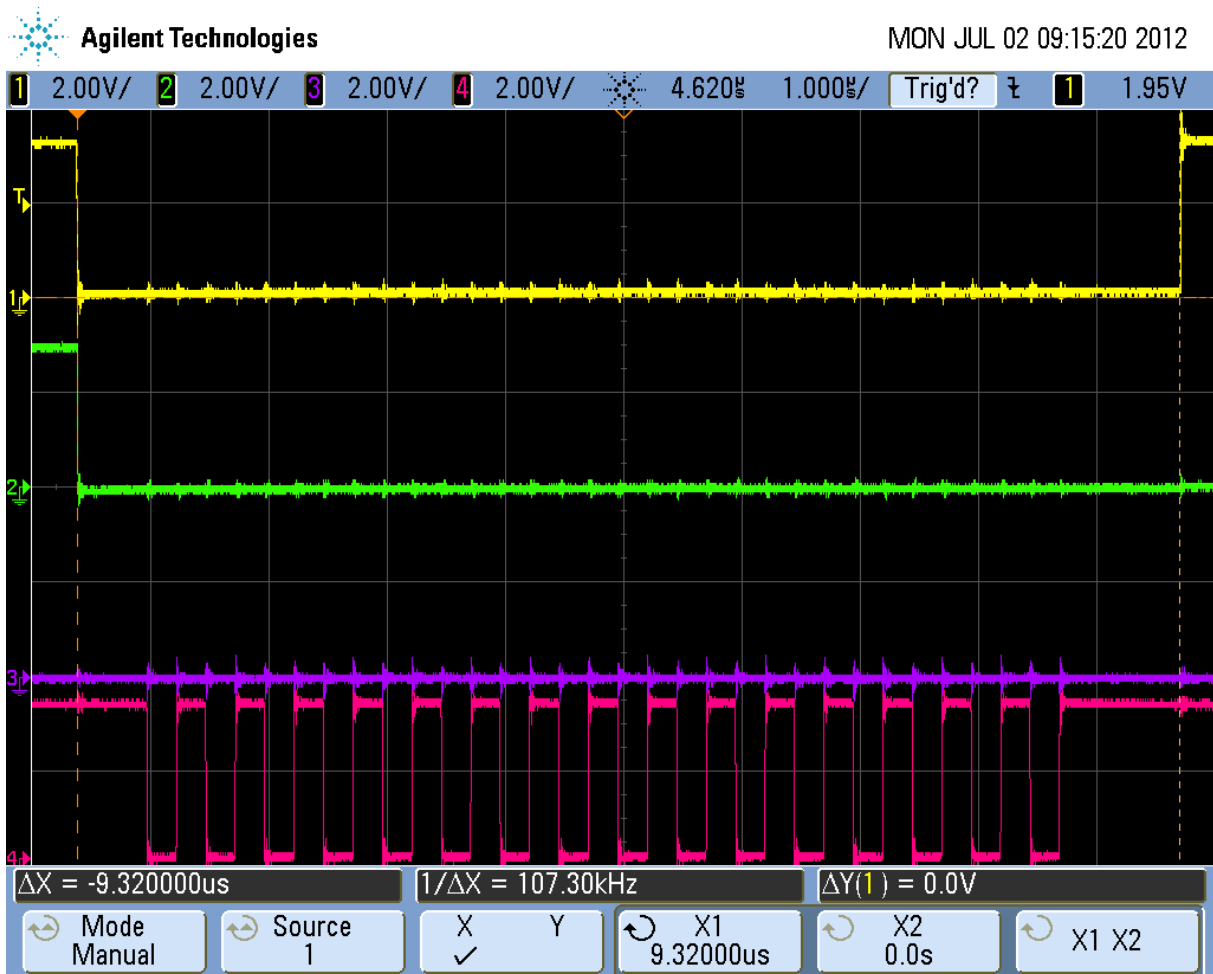
Schritt 2: Lese Daten (durch erzeugen von 16 clocks) vom ADT7310 im continuous read mode (Datenblatt ADT7310 Seite 20)

Parameter	Type	Spec	Actual
T1	Soll	0ns min.	580ns
T2	Soll	100ns min.	250ns
T6	Soll	0ns min. 80ns max.	1µs

Ohne Debugger lässt sich der Chip nicht in den cont read mode versetzen und dementsprechend können auch keine Daten ausgelesen werden ? Und dies Obwohl die timing spez. Eingehalten werden. Mit Debugger lässt sich der Chip aber (Wohl eher Zufällig) in den cont. read mode versetzen und die Daten können korrekt ausgelesen werden !

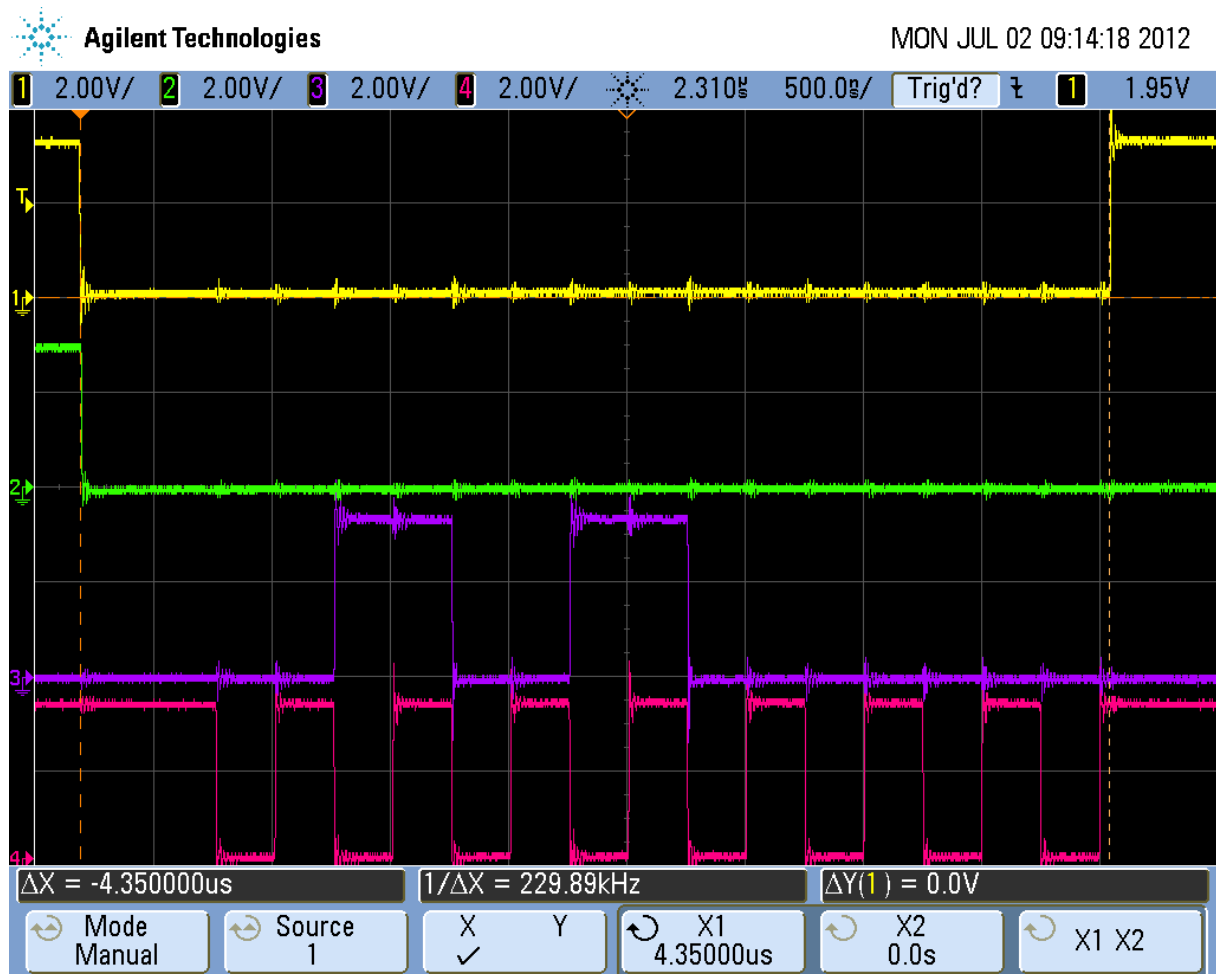
Schritt 3: Deaktiviere mit dem Command-Byte 0x050 den ADT7310 den continuous read mode (Datenblatt ADT7310 Seite 20)

T1	Soll	0ns min.	Ist	580ns
T2	Soll	100ns min.	Ist	250ns
T6	Soll	0ns min. 80ns max.	Ist	46ns

Durch mehrmaliges senden des Schritt 3 (0x50) kann der cont.read mode deaktiviert werden. Danach können die Daten nicht mehr nur durch erzeugen von 16 clocks ausgelesen werden. (Korrektes Verhalten)
