Basteltagebuch

Unsere Erfahrungen mit dem OCXO Morion MV89A

Reparaturen
Phasenrauschen
Allan-Varianz

Jörn Bartels
49088 Osnabrück
dk7jb@yahoo.de
<http://www.bartelsos.de/dk7jb.php>

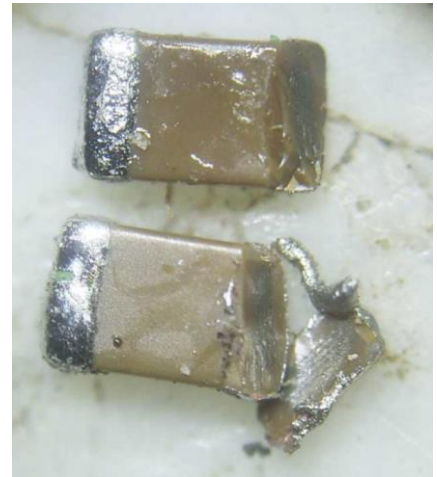
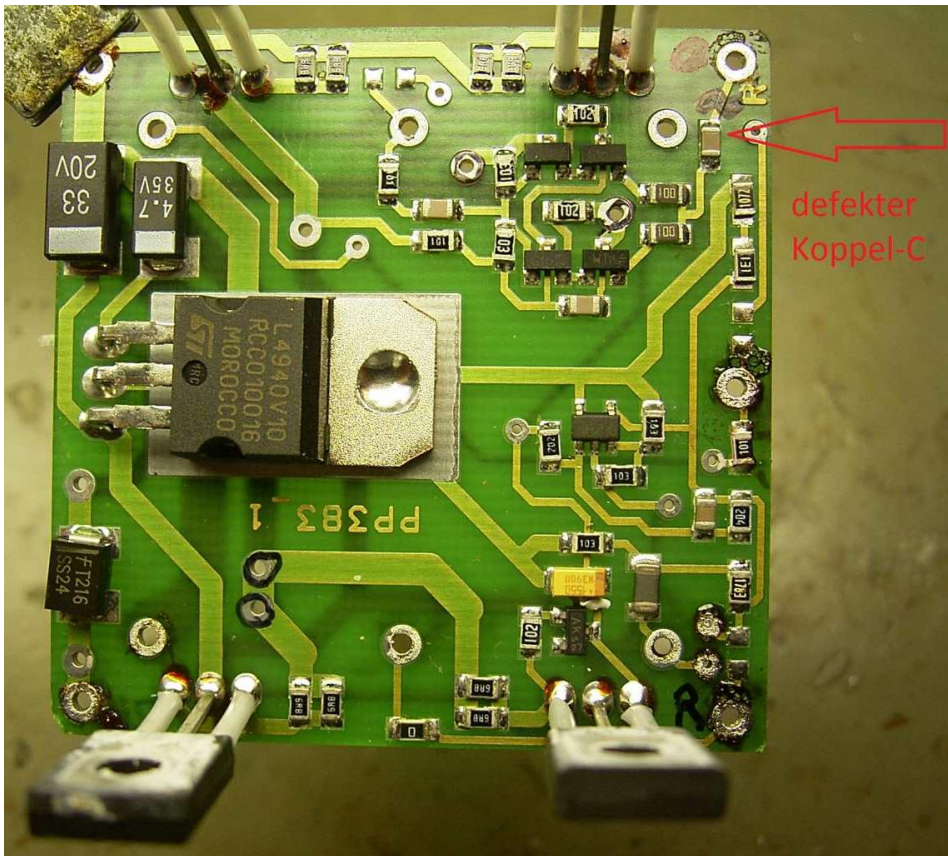
Viele MV89 "leiden" an zu geringem Ausgangspegel. Hier ist der Koppelkondensator am Ausgangspin defekt. Es ist ein Chip-Kondensator von (mutmaßlich) 10nF. Bei 2 meiner Patienten war eine der „Lötdecken“ brüchig (sog. crack).

Der Auskoppelkondensator ist offenbar an einer mechanisch sehr ungünstigen Stelle dicht am Ausgangspin platziert. Es gibt neuere MV89, wo dieser C weiter zentral auf der Platine liegt, jedoch wurden auch hier Ausfälle beobachtet. Solche Cracks entstehen ja durch mechanischen Stress.

Lage des Auskoppelkondensators, scheint hin und wieder kaputt zu gehen

Die Reparatur besteht im Einbau eines neuen Kondensators.

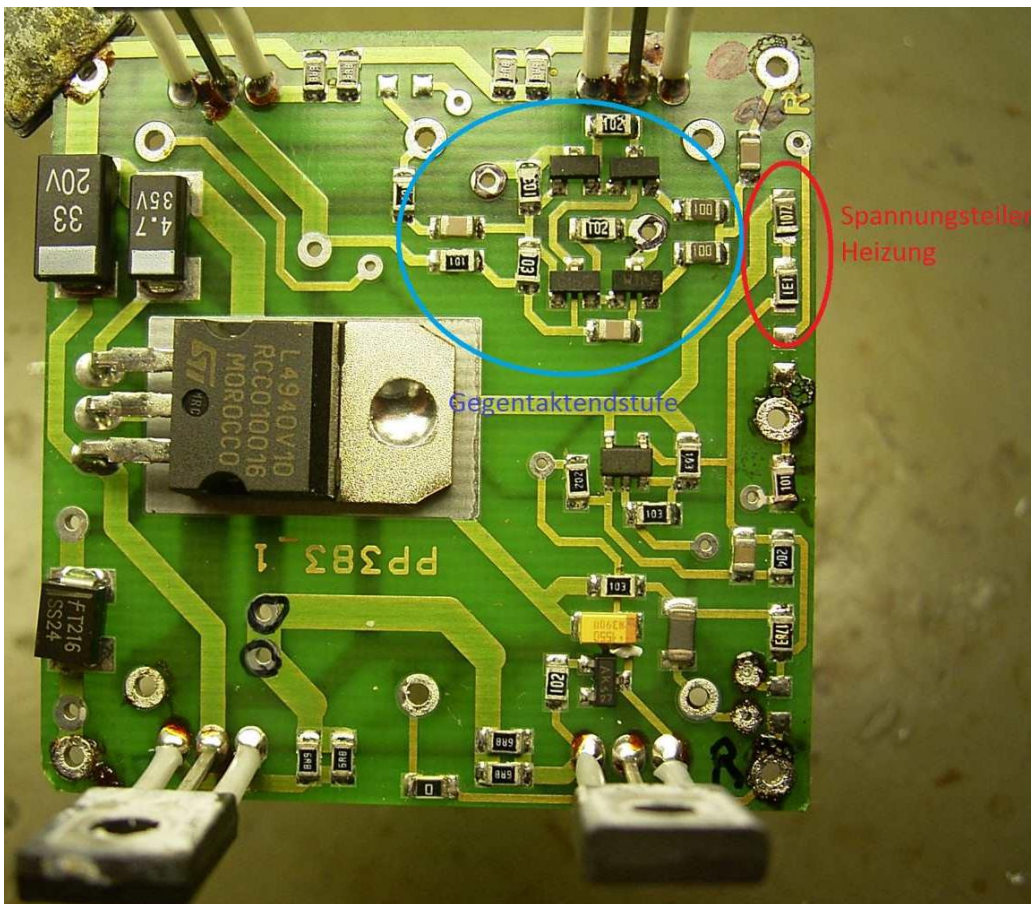
Ein Morion wollte nicht mehr heizen. Hier fand ich als Ursache 2 kalte Lötstellen an den Spannungsteilerwiderständen für den Regelkreis NTC/OPV. Nach erfolgter Lötung erreichte der MV89 seinen stationären Zustand nach ca. 8 Minuten. Ich habe am NTC 80,0 Grad messen können. Das deckt sich ganz gut mit den Angaben, die man zum Umkehrpunkt von SC-Quarzen findet.

Hauptplatine: Im 1. Quadranten blau ist die Endstufe zu sehen, daneben in Rot die (hier) fehlerhaft gelöteten Spannungsteilerwiderstände der Heizungsregelung

Ein weiterer Fehler waren kalte Lötstellen an den Spannungsteilerwiderständen für die Temperaturregelung. Hier wirklich „dry joint“!

Die genaue Position ist im Bild oben rot markiert. Es sind 2 Widerstände, ein wertgroßer und zur genaueren Einengung ein kleinerer Wert in Reihe geschaltet. Ganz clever, so erspart man sich ein stör- und TC-anfälliges Poti wenn die NTC nicht genau genug selektiert werden können.

Hinweis: Es empfiehlt sich, auch die (mit Sicherheit) trocken gewordene Wärmeleitpaste zu erneuern. Dazu das Halblech der 4 Heiztransistoren abschrauben, alte Paste sorgfältig entfernen, neue auftragen.

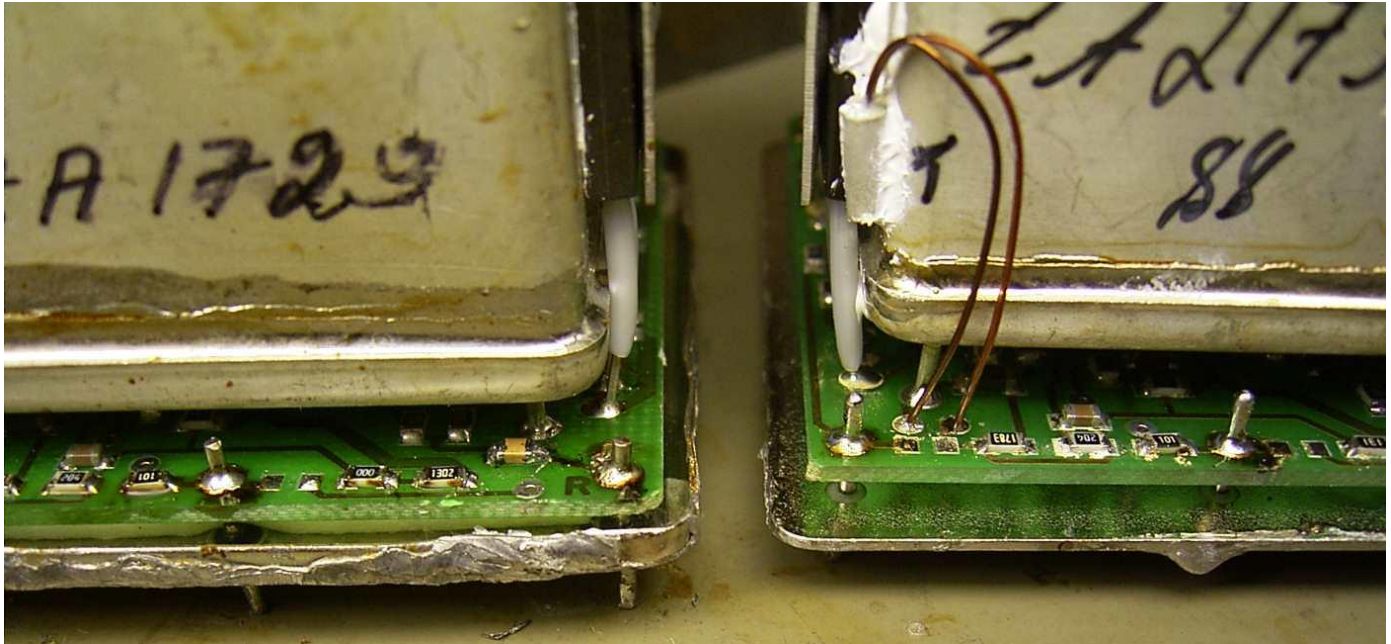
Bei einem MV89 lag noch ein anderer Fehler in der Regelung vor. Der OCXO hörte nicht auf zu heizen, ich konnte >90 Grad messen. Hier hat sich an einer der beiden Lötstellen des NTC eine kalte Lötstelle gebildet. Durch Nachlöten konnte auch dieser Fehler kuriert werden.

Zum „Heizungsfehler“: am rechten Morion sind die 2 Drahtenden des PTC zu erkennen. Auch hier hatte ich bei einem Patienten eine kalte Lötstelle.

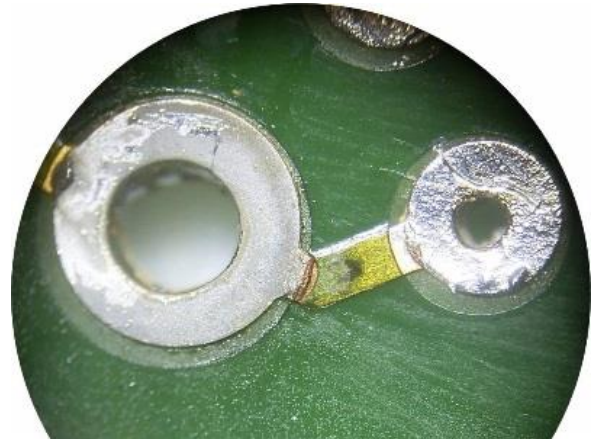
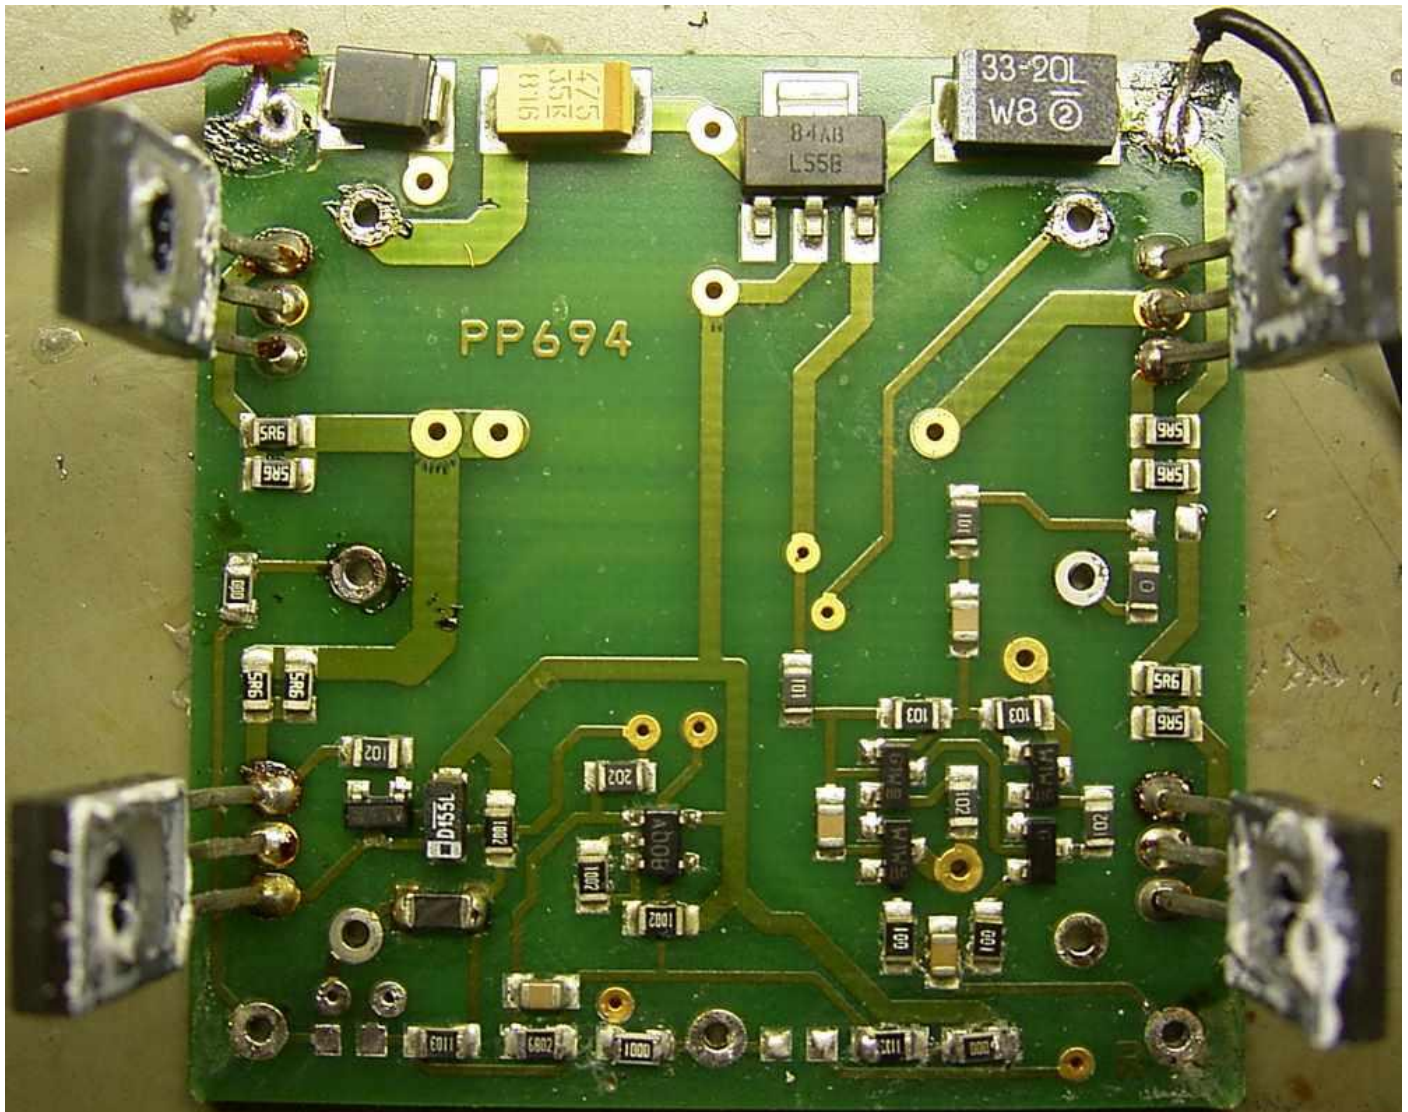
Bei der Reparatur von einem OCXO hat Andreas noch einen anderen Fehler finden und beseitigen können. Ein OCXO hat nicht aufgehört zu heizen. Der Grund war ein ein Bruch der Leiterbahn an dem bedrahteten NTC. Das Bild zeigt das am Rand des großen Lötages.
