# Ergebnisse EMV-Test radiated emissions

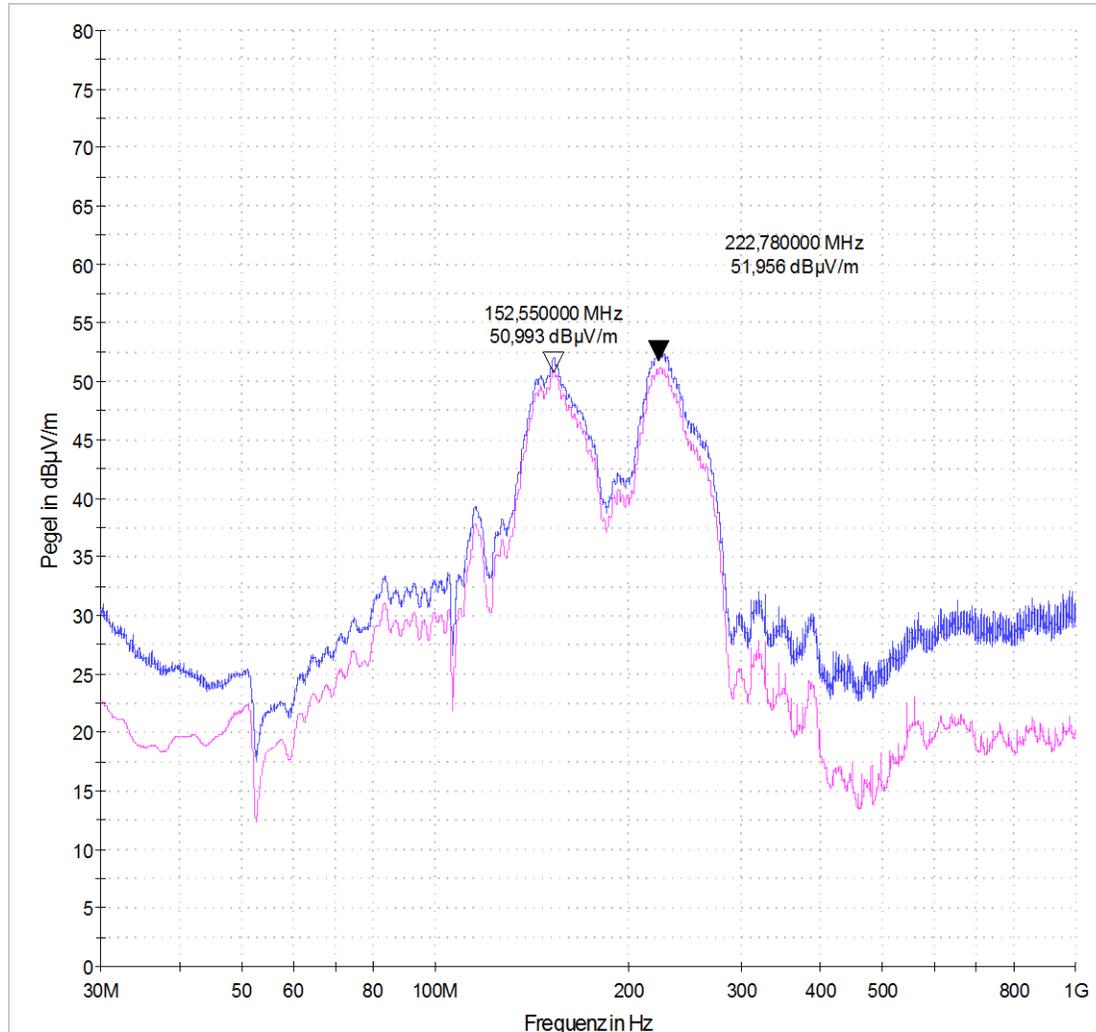
Leistungsteil (DCDC) eingeschaltet  
Strom: 3A

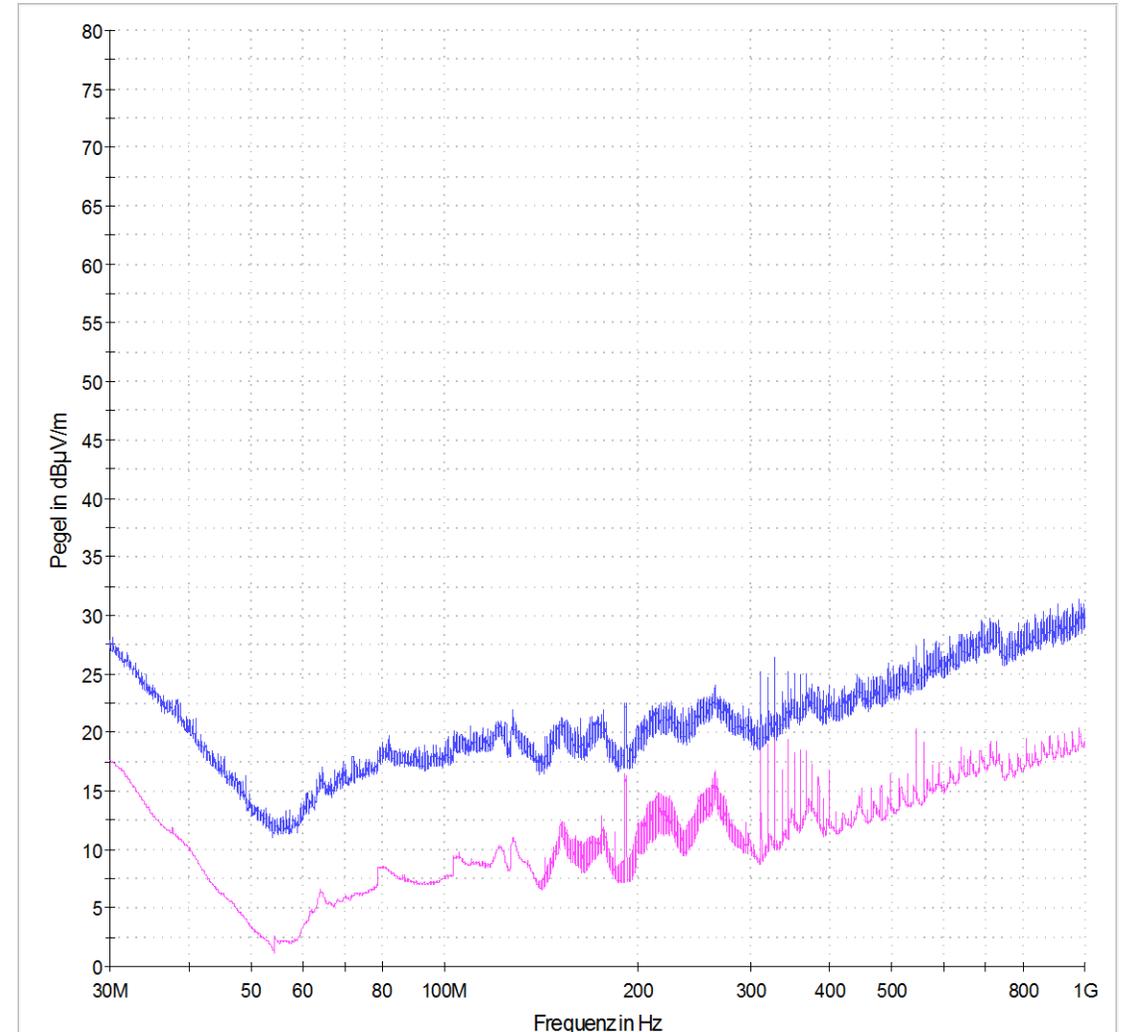
Leistungsteil ausgeschaltet (aber MCU  
und Display an)

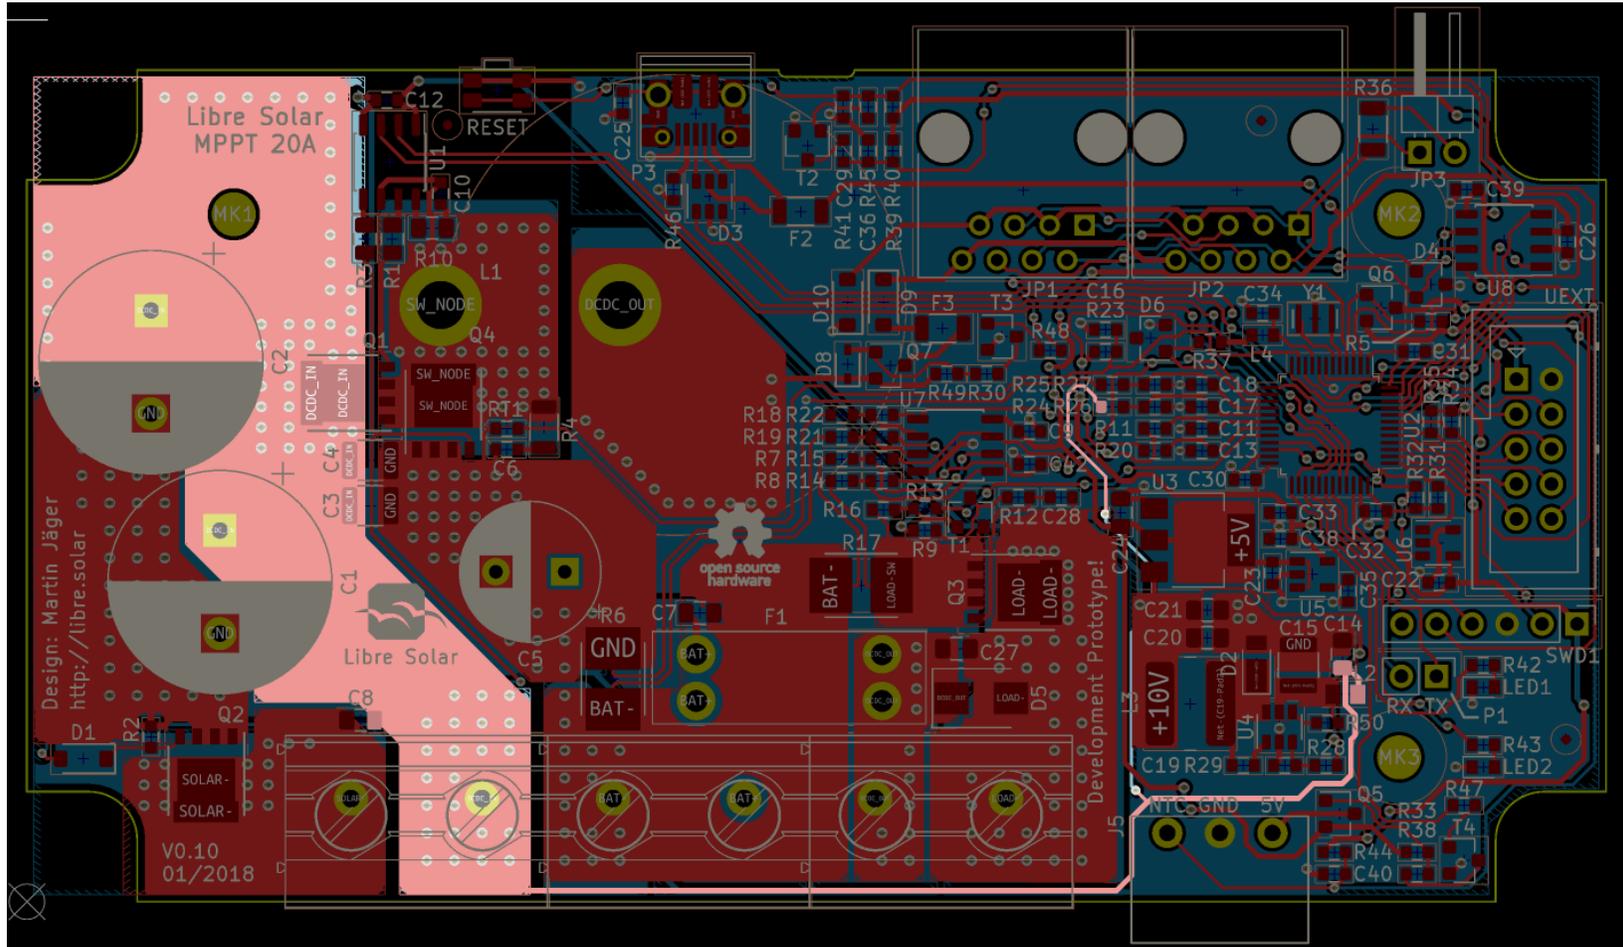
## Top layer, PV Eingang (high-side DCDC) markiert

1. Große freie Fläche oben links wirkt als Antenne (ist aber notwendig zur Kühlung des HS MOSFET)
2. Abgriff für interne 10V Spannungsversorgung (unten) wirkt als Antenne  
Hinweis: GND Verbindung liegt direkt darunter, siehe nächste Folie

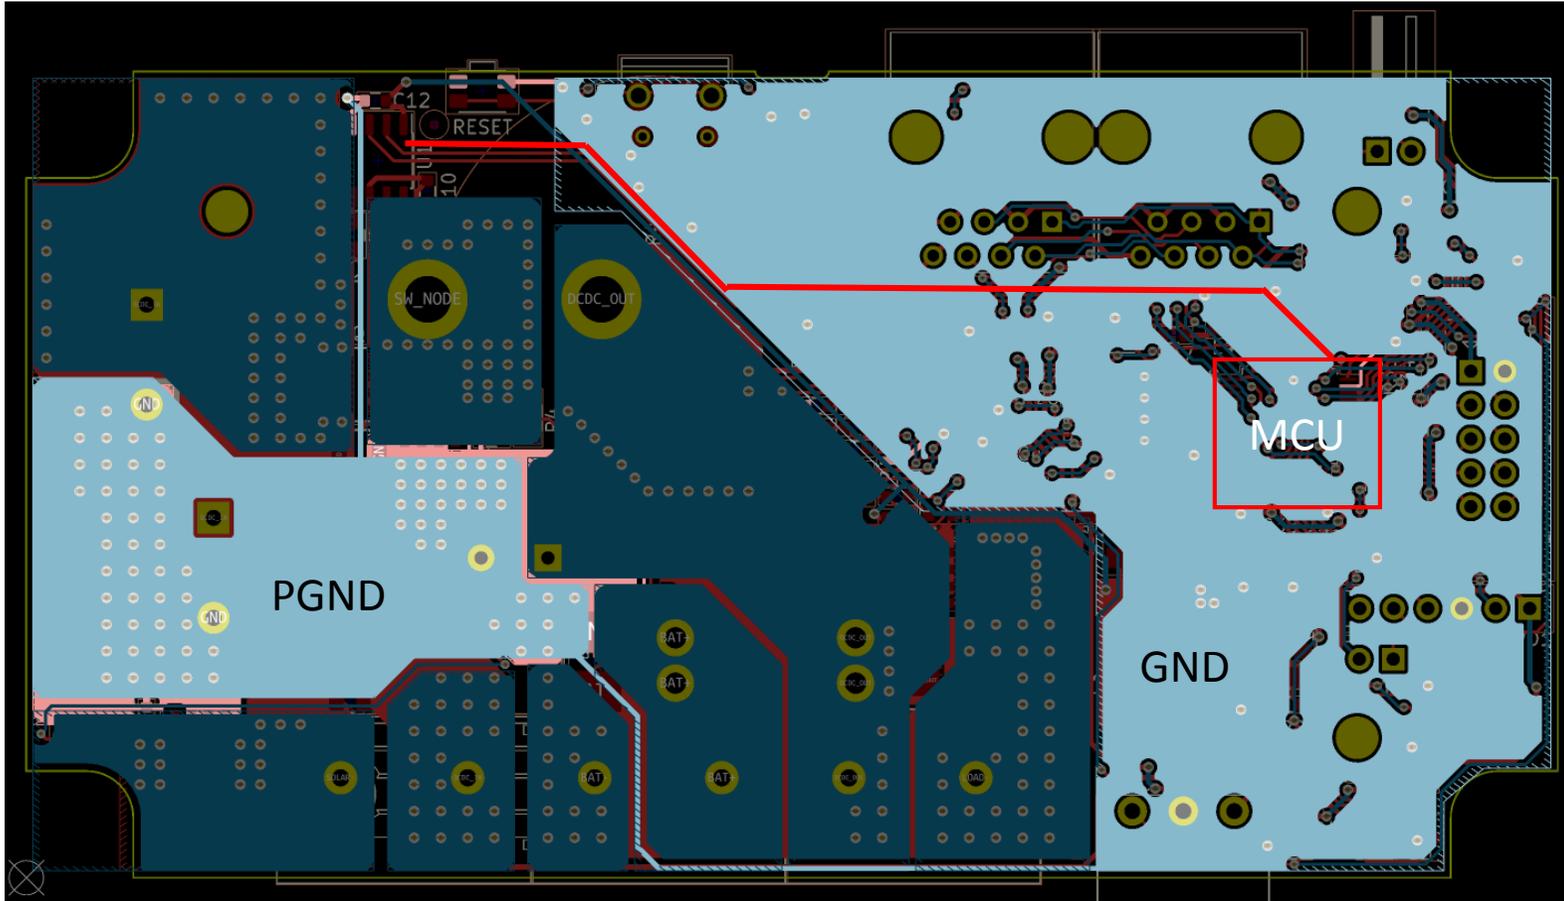
## Bottom layer, GND markiert

3. Verbindung zwischen PGND und GND ungünstig?
4. PWM-Signal-Leitungen spannen mit GND Rückführung große Fläche auf.  
Verlauf eingezeichnet: —————

Hinweis: Die GND-Verbindung oben links geht zum MOSFET-Treiber, parallel zur HS gate Leiterbahn auf der anderen Seite

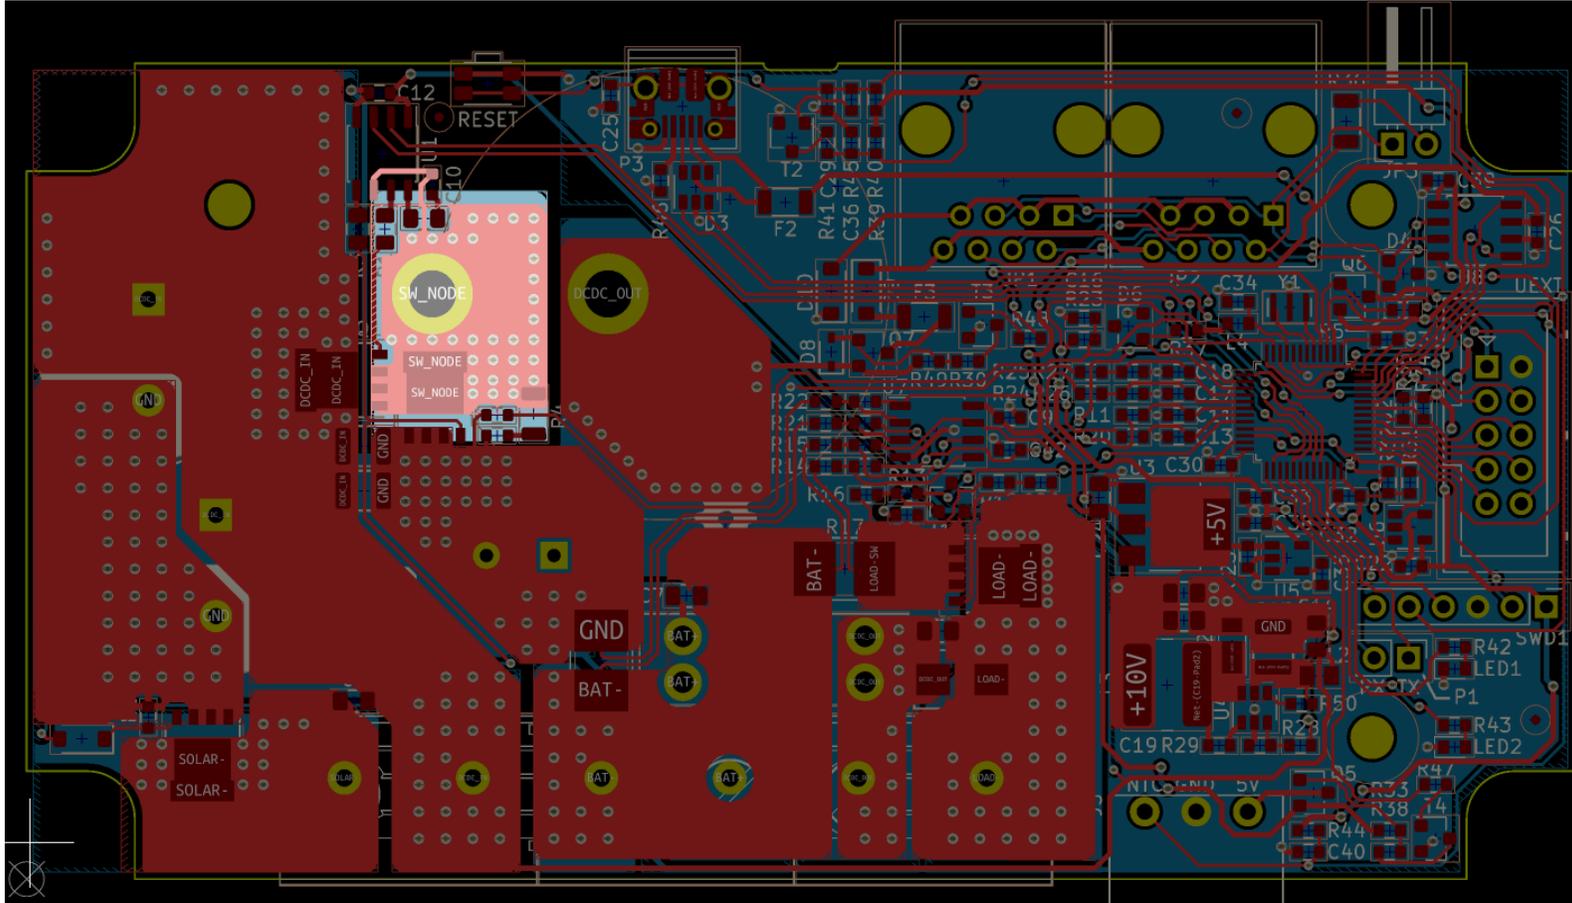
## Top layer, Switch node markiert

5. Switch node zu groß und koppelt kapazitiv ein?  
Falls noch kleiner → Wärmeabfuhr problematisch. GND plane darunter sinnvoll?
