# Fritzens Geburtsfehler

## WLAN-Ausfälle bei mindestens zwei Fritzbox-Modellen durch möglichen Serienfehler

**Elektronik fällt wie jede andere Technik nach einiger Betriebszeit aus. Das wird dann ärgerlich, wenn falsch bestückte Komponenten das Unweigerliche zu früh herbeiführen. Bei der verbreiteten Fritzbox 7590 scheint genau das der Fall zu sein.**

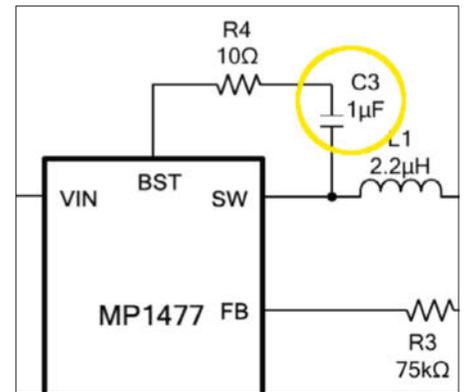
Hier zieht sich das Problem aber über Jahre und viele Fertigungsläufe, also dürfte die Ursache bei AVM zu suchen sein. Möglicherweise hat ein Entwickler beim Erstellen des Schaltplans den vom Hersteller des Spannungswandlerbausteins MP1477 empfohlenen Kondensatorwert von „1  $\mu\text{F}$ “ als „1 nF“ ins CAD-Programm übernommen. Die anderen beiden Wandlerstufen entstanden dann per Copy & Paste, wobei er für andere Ausgangsspannungen nur ein paar Widerstandswerte anpassen musste.

Im Datenblatt zum Schaltwandler MP1477 empfiehlt der Hersteller Monolithic Power Systems, den Bootstrap-Kondensator C3 mit einem Mikrofarad auszuliegen.

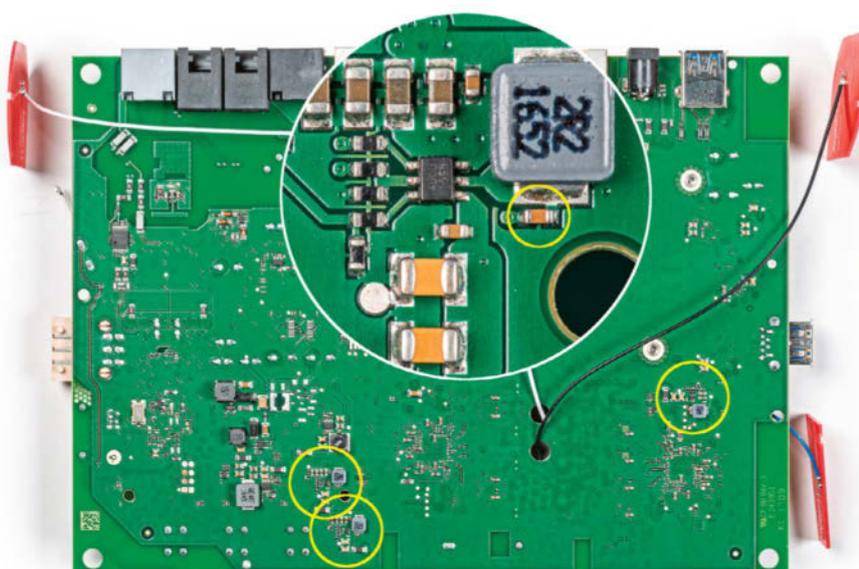
Um Pfisters These zu überprüfen, maßen wir mit einem Gerät aus unserem Laborfundus den ungefähren Wert des fraglichen Kondensators. Bei drei der vier Router – darunter dem defekten – fanden wir wie Thomas Pfister einen zu kleinen Wert von ungefähr 1 Nanofarad, wo es 100 hätten sein sollen. Die vierte Fritzbox lag mit knapp 90 Nanofarad in der richtigen Gegend.

Auffällig dabei: Die drei 7590er-Boxen mit falschen Kondensatoren waren in den Jahren 2017 bis 2019 hergestellt worden, jene mit korrektem Wert anno 2021. Anscheinend hat AVM um 2020 herum den Fehler bemerkt und korrigiert.

Der Schaltwandlerbaustein MP1477 sitzt als winziger schwarzer Käfer dreimal auf der Platinenrückseite der Fritzbox 7590. In drei älteren Ausführungen maßen wir die Kapazität seines millimeterkleinen Bootstrap-Kondensators mit etwas über einem Nanofarad, rund ein Tausendstel des empfohlenen Wertes.

Pfister lötete kurzerhand einen SMD-Kondensator parallel zu dem Original, um die Kapazität zu erhöhen. Dass das funktioniert, bestätigte jüngst unser Leser Rudi Deiß: Seine 7590 konnte ein löterfahrener Kollege mit eben diesem Eingriff wiederbeleben.
