3Com - 3C5x9 - Anpassung

Damit die ISA-Ctrl Leiterkarte mit einer 3COM (3C5x9) - Netzwerkkarte betrieben werden kann, ist neben der Version V1.39 der Quellen, auch eine kleine Änderung am Layout notwendig.

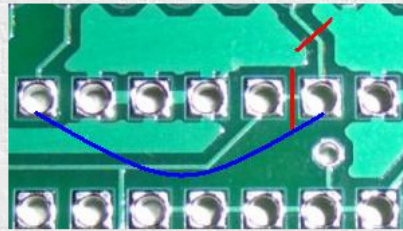
Hier die Stelle (rote Umrandung), an der die Änderung gemacht wird (Unterseite)

Zuerst müssen 2 Leiterbahnen durchtrennt werden (rot).
Dies geht am besten mit einem Cutter-Messer...

Dann muss noch eine Brücke (blau) eingelötet werden und
FERTIG.

"Auftrennen der Verbindung von A9 mit A8 (ISA Slot Pin A22-A23,
Lötseite) (**linke rote Tennung**)

und verbinden mit A4 (ISA Slot Pin A27, Lötseite)." (**blaue Verbindung**)

Nach der Anweisung aus dem Quellcode muss ich die obere rote Trennung NICHT ausführen.
