Entstörung eines Schaltnetzteiles

Von
Wolfgang, DG0SA

21. Inseltreffen am 01.10.2011 in Göhren auf Rügen

MAAS SPS 8400, Betriebsspannung regelbar bzw. fest eingestellt auf 13,8 V,
Betriebsstrom 40 Ampere maximal

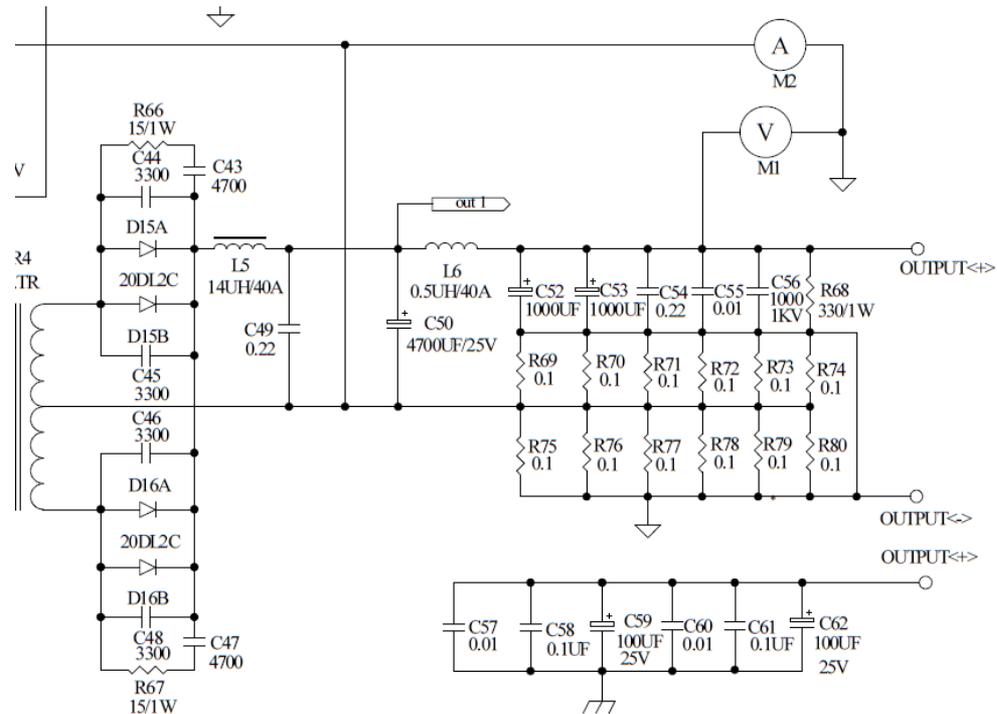
Schaltungsauszug der Niederspannungsseite

- Ralf, DL9GTI, bemerkte bei einem gemeinsamen Antennentest im Jahr 2010 zahlreiche Störsignale, deren Ursprung dem Schaltnetzteil zuzuordnen war
- Der Blick in die Schaltung verrät einen erhöhten Aufwand an Siebmitteln: Zahlreiche parallel geschaltete Kondensatoren, eine Drossel $40\ \mu\text{H}$ und eine Drossel $0,5\ \mu\text{H}$ zeugen vom verzweifelten Versuch der Konstrukteure, die Ausgangsspannung von Störungen frei zu bekommen
- Es befindet sich sogar noch eine kleine Platine mit weiteren Kondensatoren direkt an den Buchsen für die Ausgangsspannung

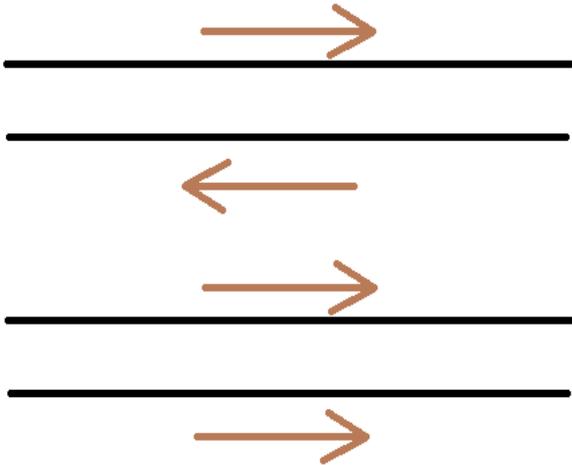
Störungen breiten sich auf zweierlei Weise aus:

als Gegentaktstörung:

zeichnet sich durch entgegengesetzte Ströme gleichen Betrages aus.

Strahlt aus der Leitung kaum, **an Punkten der Unsymmetrie aber stark, weil dort Anteile in eine Gleichtaktstörung gewandelt werden. (dieses gilt auch für PLC!)**

als Gleichtaktstörung:

hier laufen die Ströme in gleicher Richtung.
Strahlt stark.

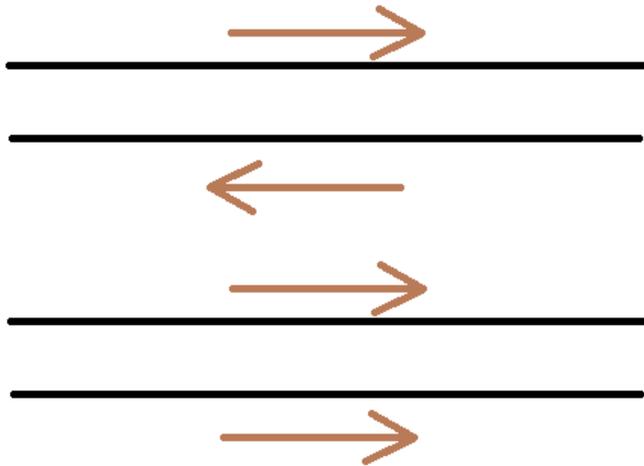
andere Bezeichnungen für Gegentaktstörung ist Differential Mode oder symmetrische Störung und für Gleichtaktstörungen Common Mode oder asymmetrische Störung.

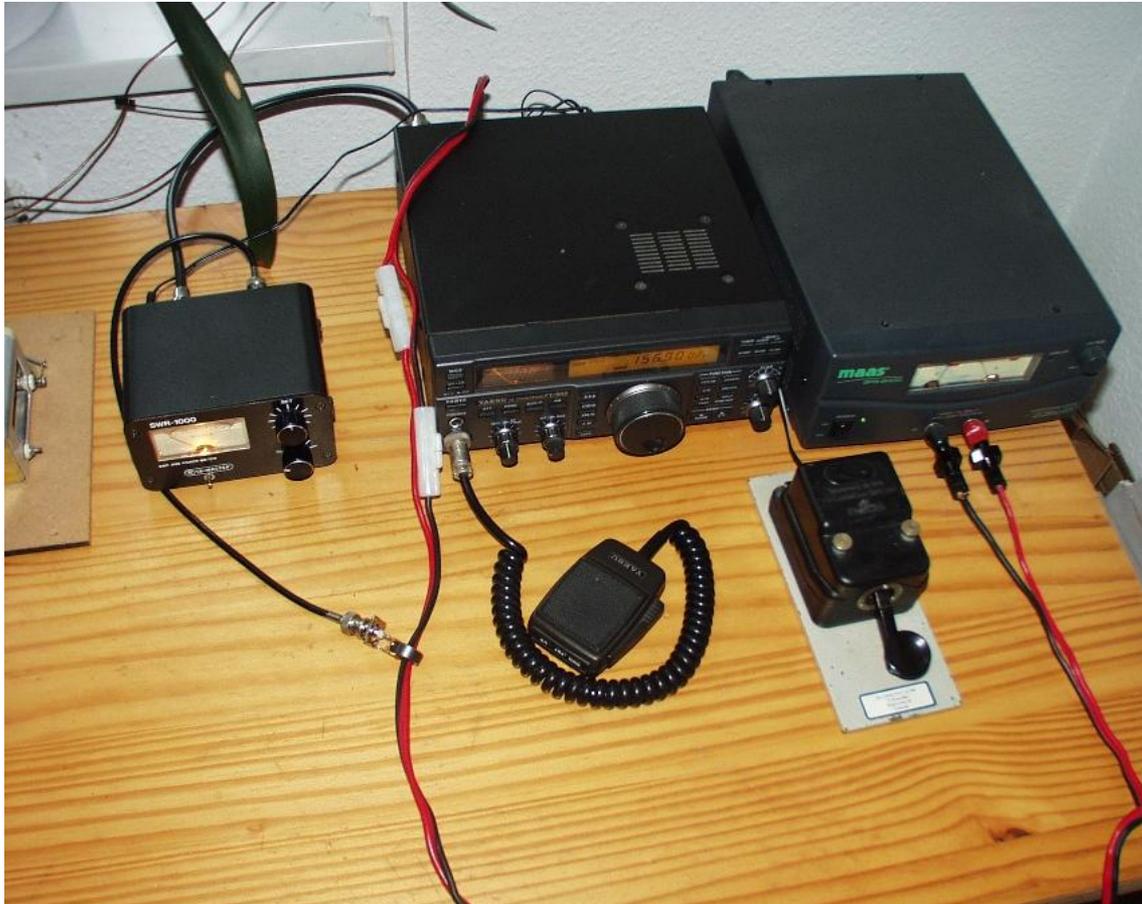
Messung des Gleichtaktstromes, dazu wird über beide Adern der 13,8 V Versorgungsleitung ein mit 10 Windungen CuL bewickelter Ringkern geschoben. Die gewonnenen Signale werden dem RX-Eingang zugeführt.

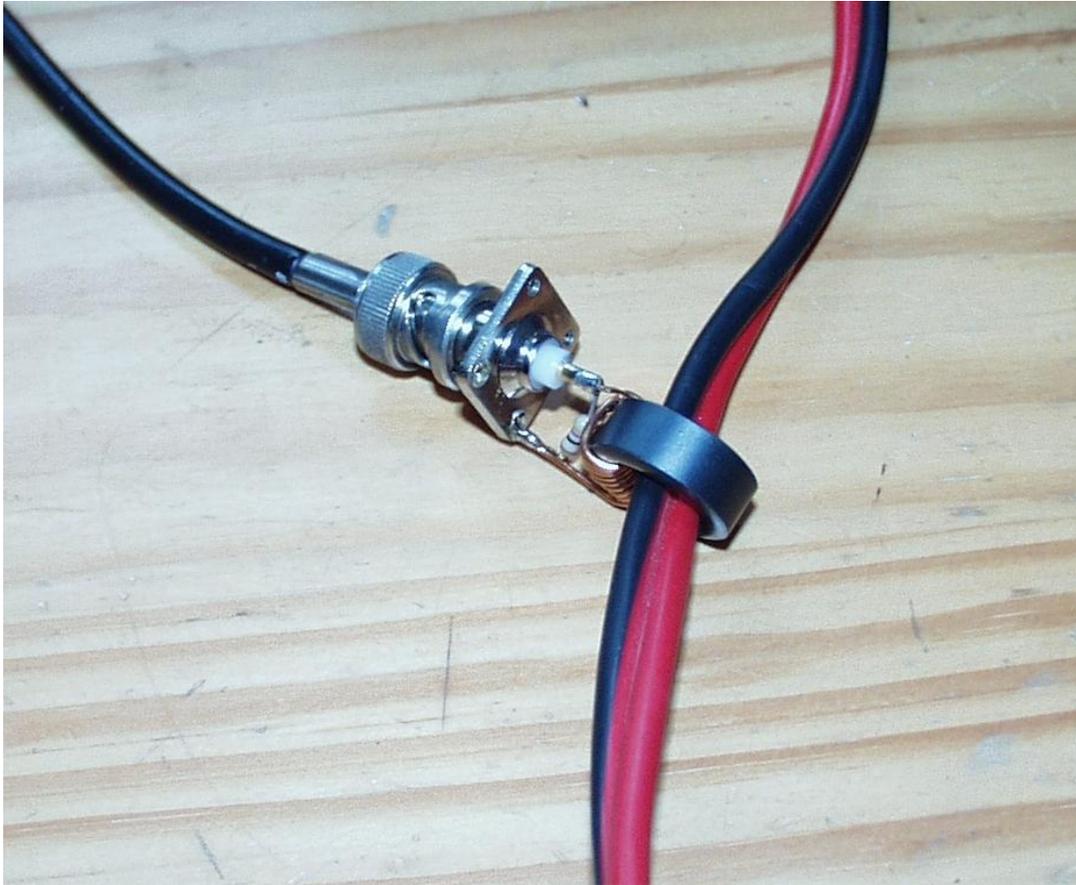
Der selbst gebaute Messkopf im Detail. Man benötigt eine BNC-Flanschbuchse, ein Stück Kupferlackdraht und einen Widerstand 50 Ω .

Der 50 Ω Widerstand ist parallel zur Wicklung geschaltet.

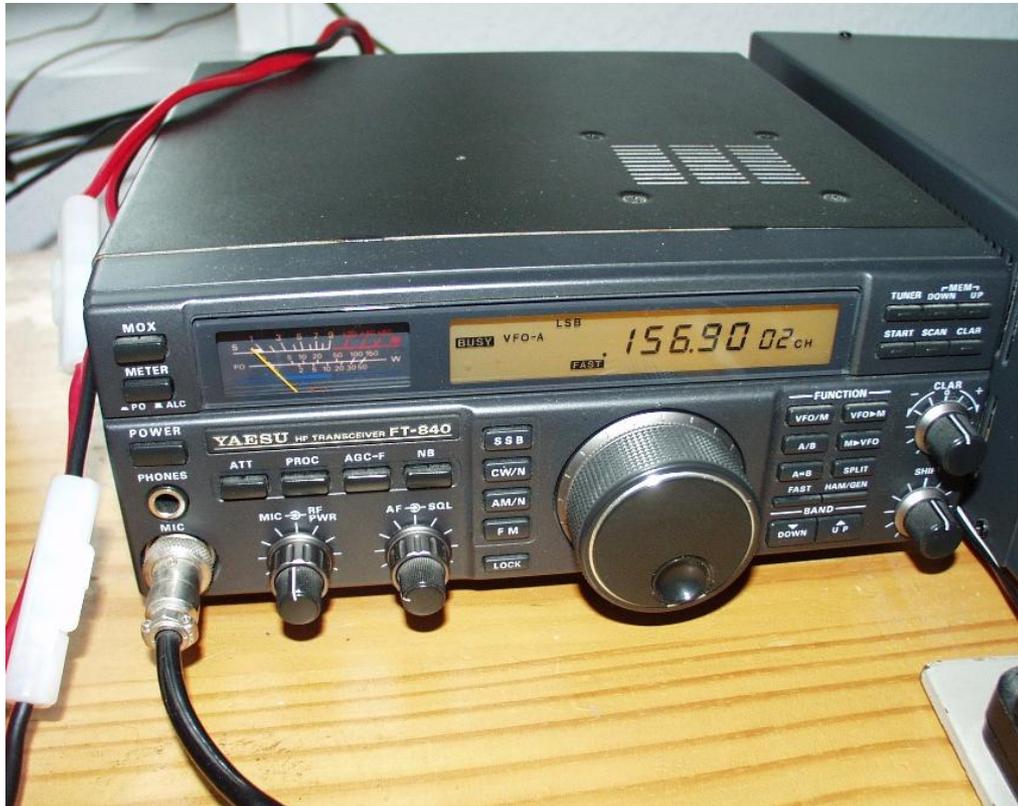
Der RX zeigt bei der Prüfung auf Gleichtaktstörungen eine Pfeifstelle bei 157 kHz, die Signalstärke ist kleiner als S1

Das bedeutet, die 13,8 V Versorgungsleitung strahlt keine Störungen ab.

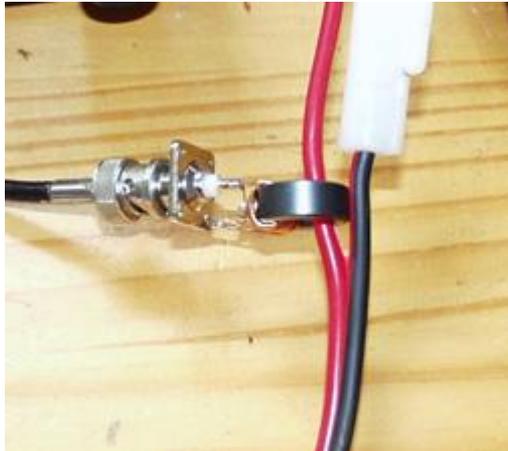
Messung Gegentaktstörungen: Der Messkopf wird nur über die Plusleitung geschoben, da die Sicherungen in der Versorgungsleitungen sitzen, braucht dazu kein Stecker abgebaut werden. Lediglich die Sicherung herausnehmen, Messkopf aufbringen, Sicherung wieder einsetzen.

Der RX zeigt S9 + 15 dB
(156,9 kHz)

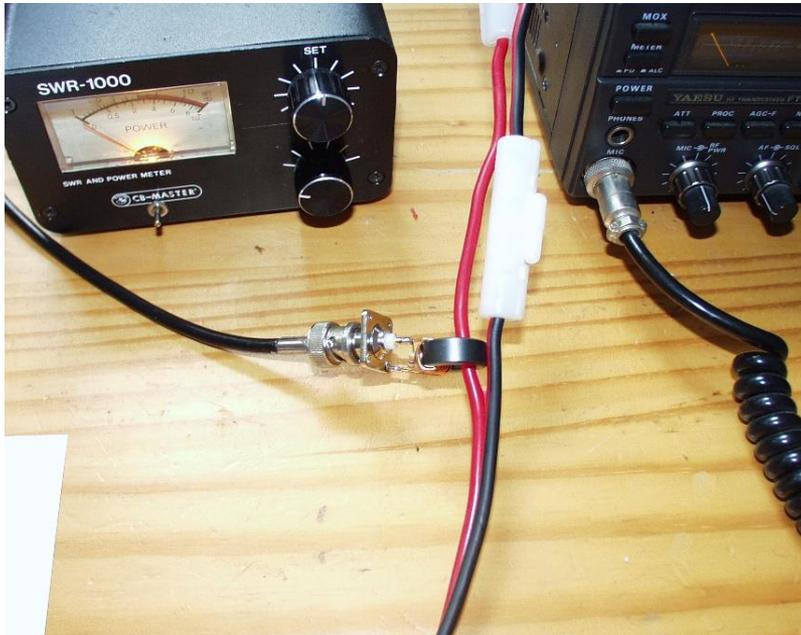
Das Auftreten von Gegentaktstörungen mit solch großen Signalpegeln bedeutet, dass in der 13,8 V Versorgungsleitung die Gleichspannung mit einem starken hochfrequenten Störsignal überlagert ist. Das Störsignal nutzt die Leitung (wie HF auf einer Hühnerleiter), um in die angeschlossenen Geräte einzudringen. Beim RX kann das zu erheblichen Beeinflussungen führen.

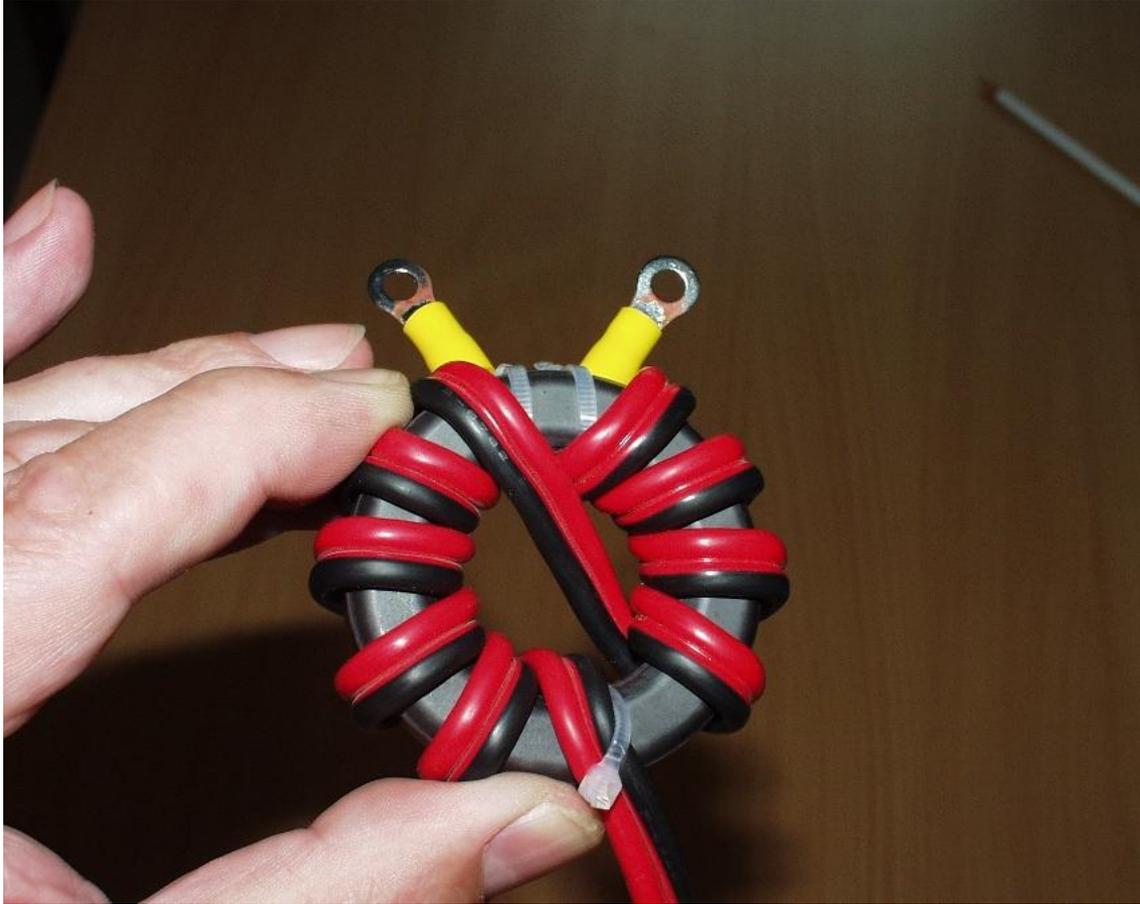
Die Versorgungsleitung mit einem Kern zu einer Mantelwellensperre aufwickeln führt nicht zum Erfolg! Die Störung ist eine leitungsgeführte Welle, die Ströme liegen im Gegentakt. Daher kommt es im Ferrit zu keinem Fluss, die Induktivität ist Null. Die Störung auf der Leitung wird nicht beeinflusst.

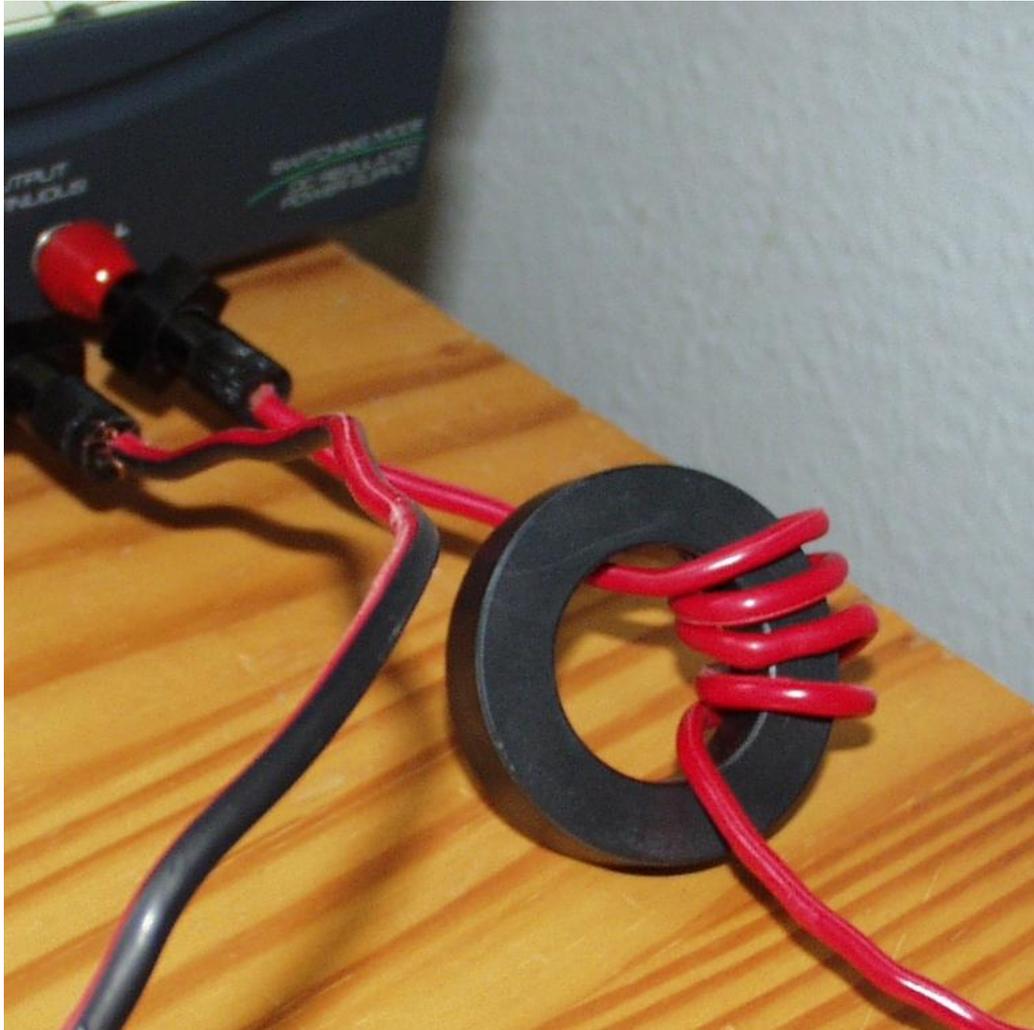
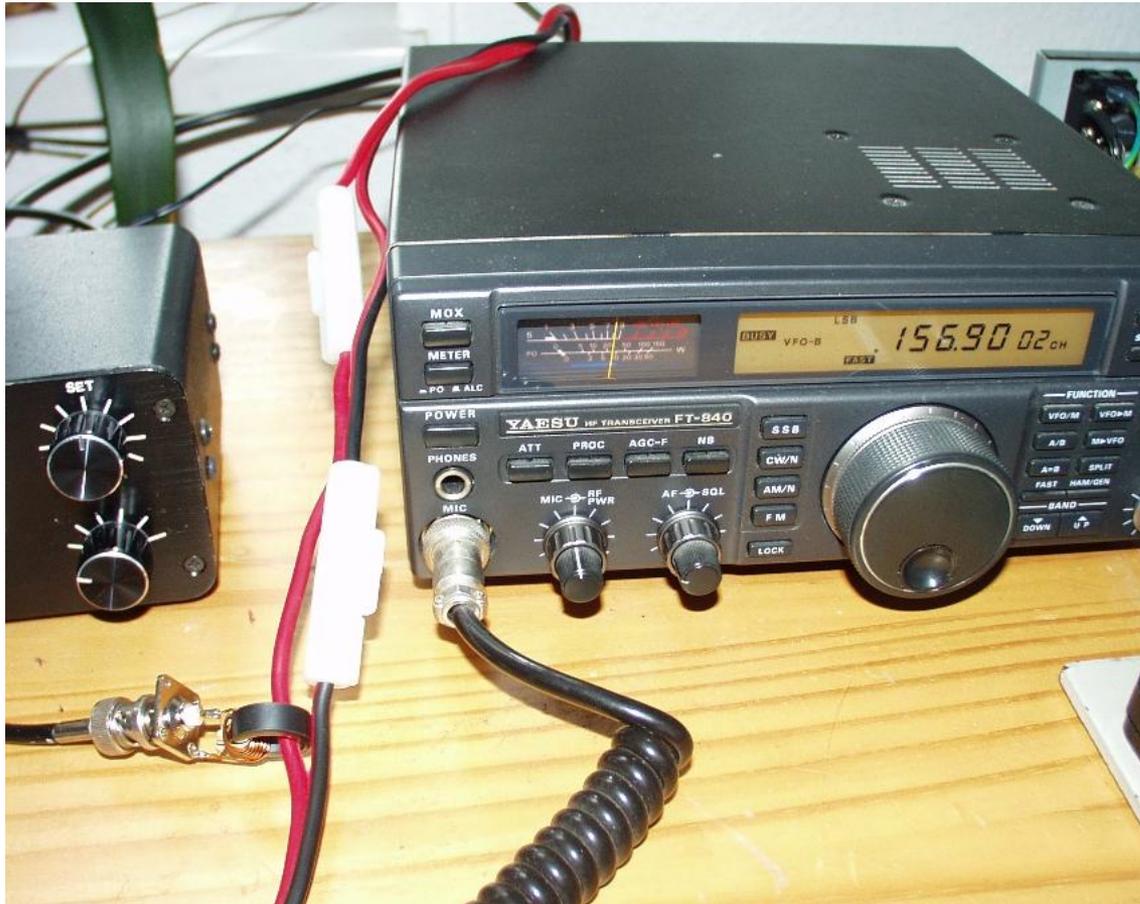
Wenn aber jede Leitung
einzeln durch einen Ferrit
geführt wird.....

dann wirkt dies als
Drossel und die Störung
wird verringert:

S 7 (156,9 kHz)

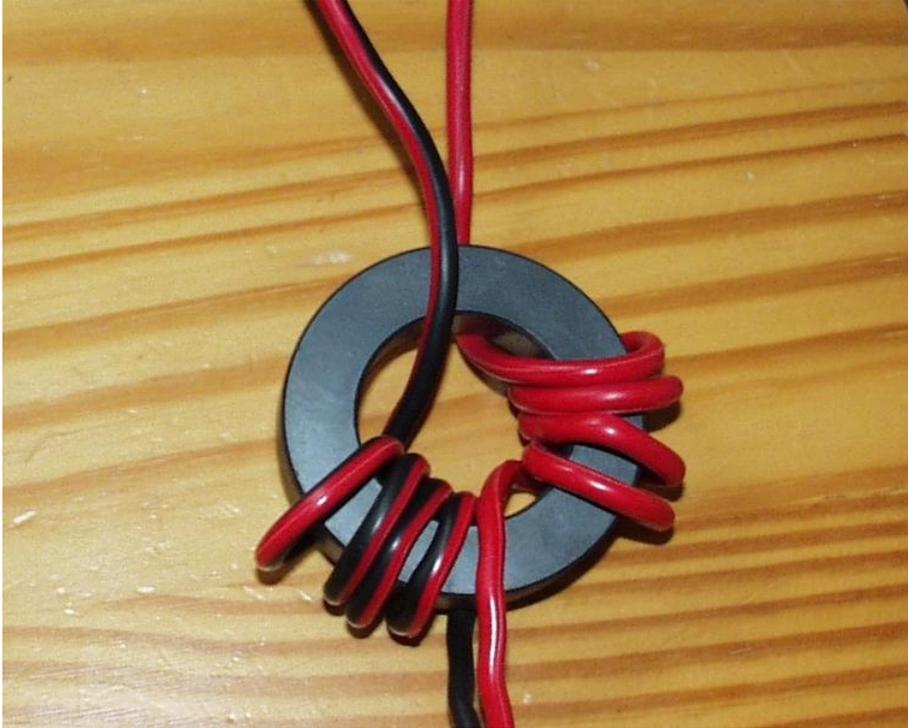
Man könnte zwei Kerne nehmen, die Induktivität verdoppelt sich.

Oder man wickelt wie im Bild, die Induktivität vervierfacht sich.

Dies ist keine stromkompensierte Drossel!

Eine stromkompensierte Drossel wirkt kaum gegen nieder- und hochfrequente Gegentaktstörungen.

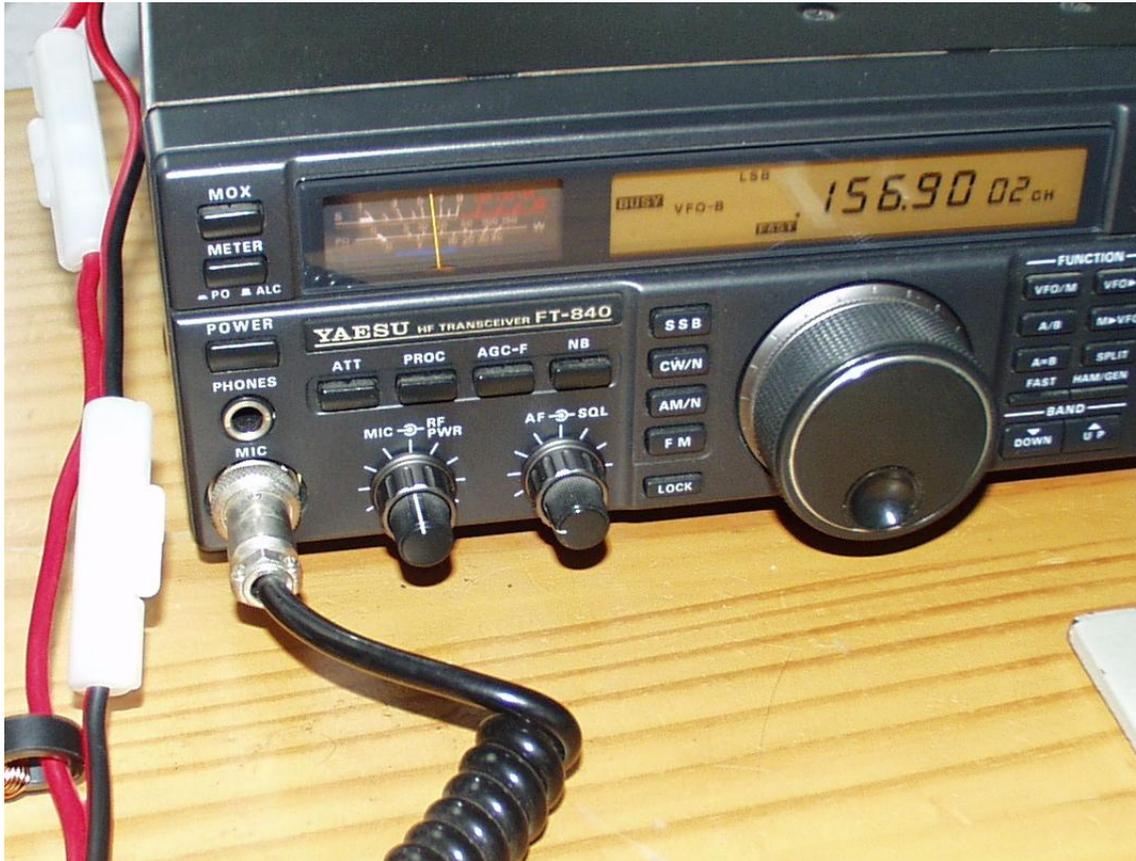
Die Stärke des Störsignals geht weiter zurück:

S 6 (156,9 kHz

Ich werde die vorher gezeigte Gegentakt-Drossel mit einer stromkompensierten Drossel kombinieren. Damit werden beide Ausbreitungswege gesperrt.

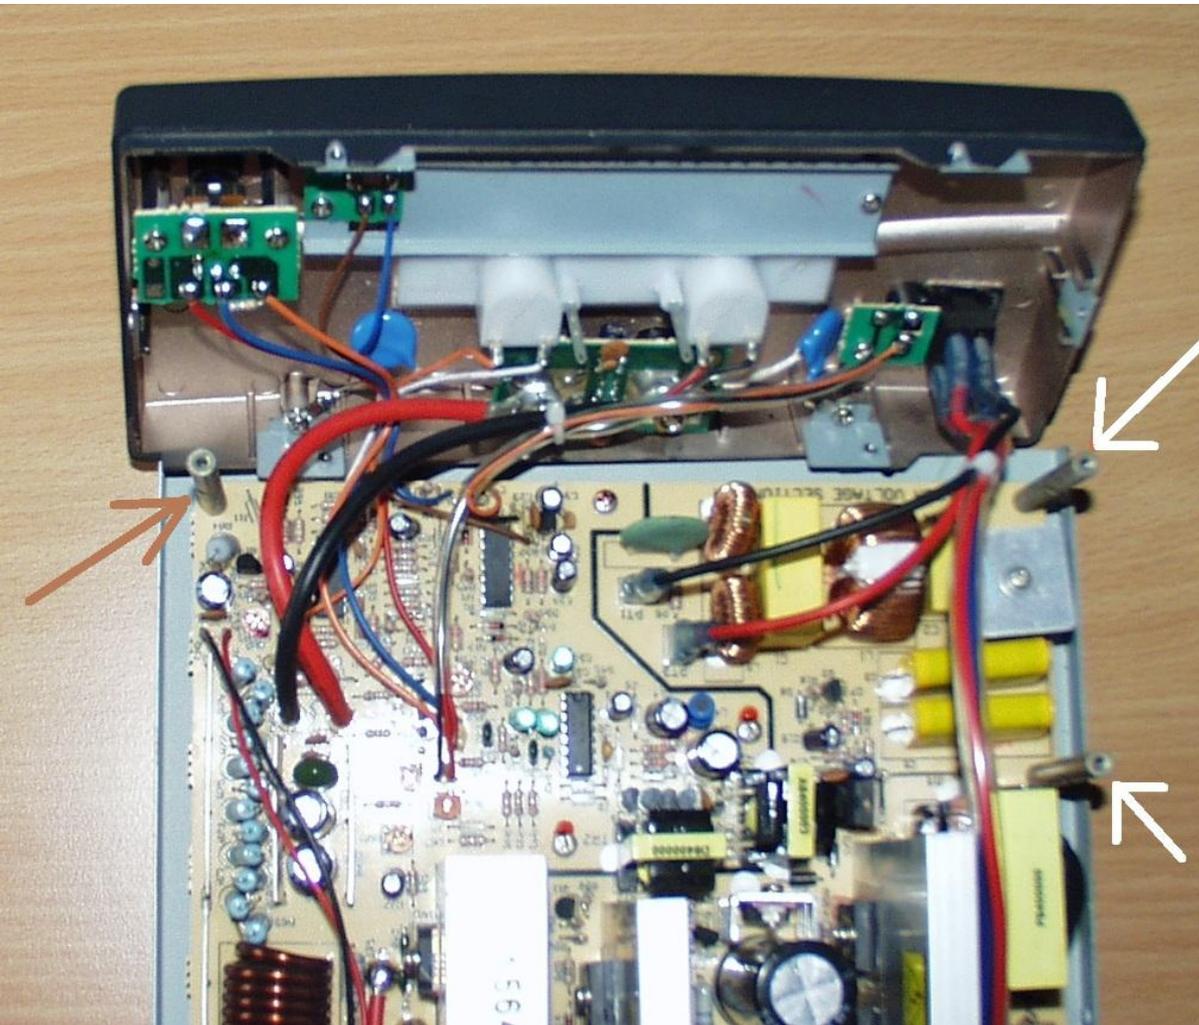
Nach Entfernung des
Deckels zeigt sich: viel
Platz im Gehäuse und
drei Schrauben, die
gegen Abstandsbolzen
M3 ausgetauscht werden
können. Siehe Pfeile.

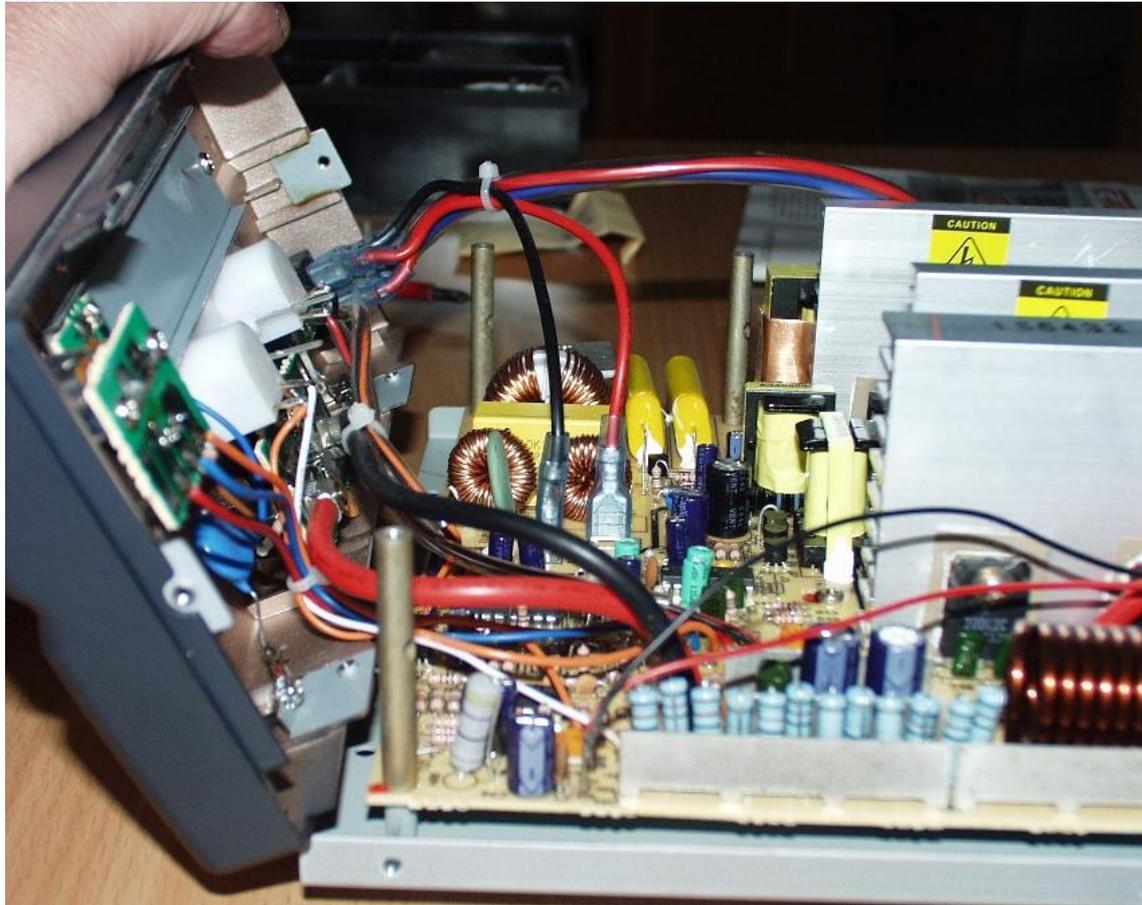
Der seitliche Blick zeigt die drei von mir an Stelle der M3 Schrauben eingesetzten Abstandsbolzen deutlicher

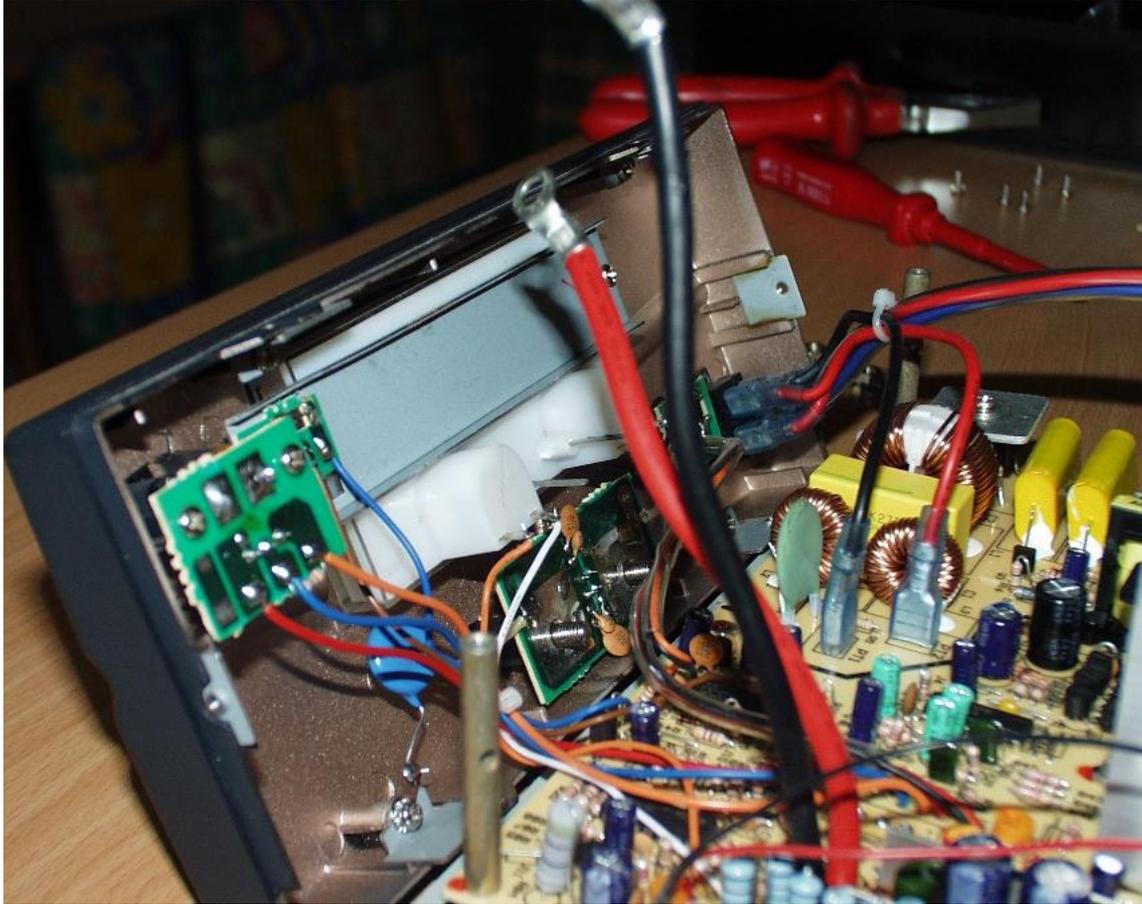
Die beiden dicken Drähte werden von den Buchsen an der Frontseite gelöst.

Rot ist Plus und Schwarz ist Minus. Die an der Frontseite befindlichen Anschlüsse haben die selben Farben

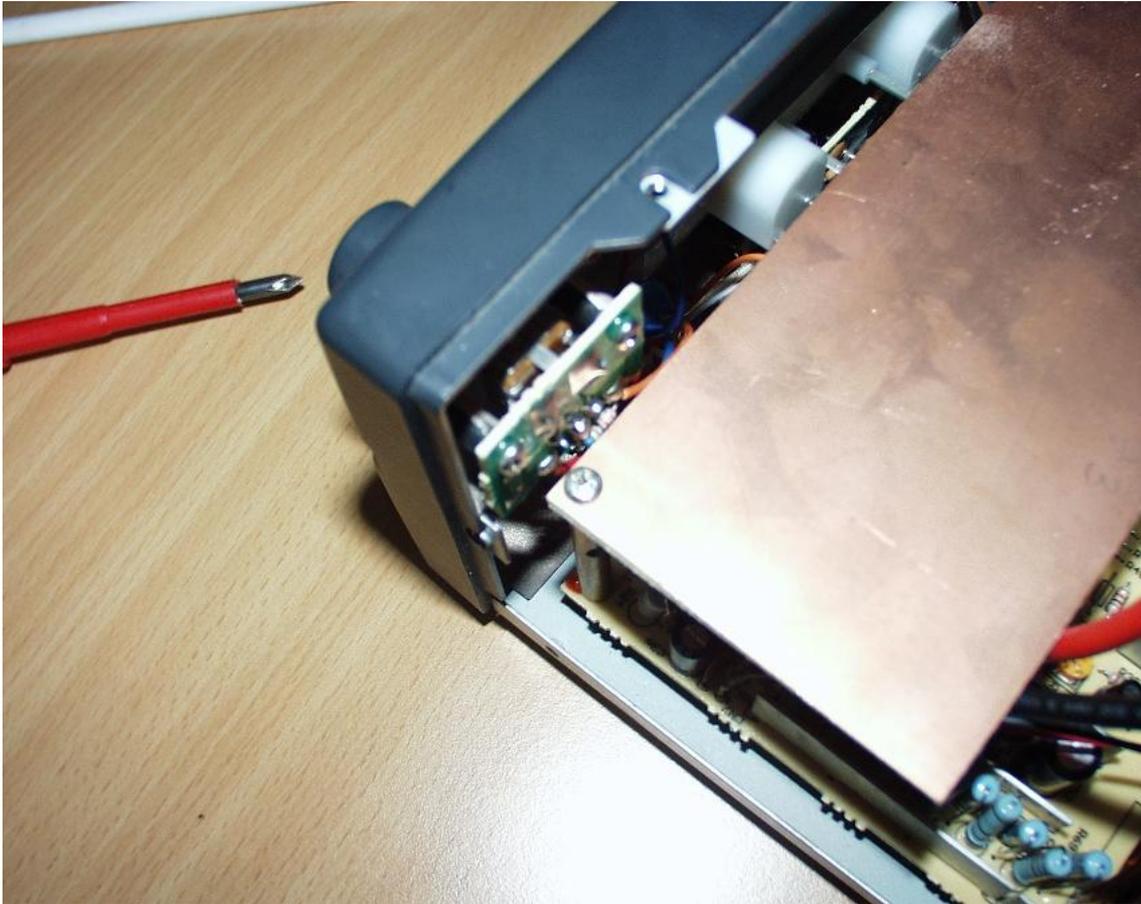
Eine Montageplatte, hier billiges Platinenmaterial, wird eingepasst. In der Nähe des Potenziometers wird es eng, da wird später die Kupferfolie zu entfernen sein.

Sichtprüfung, ob die Kupferfolie keine blanken Teile berührt. Messung, ob Kupferfolie mit Gehäusemasse verbunden ist.

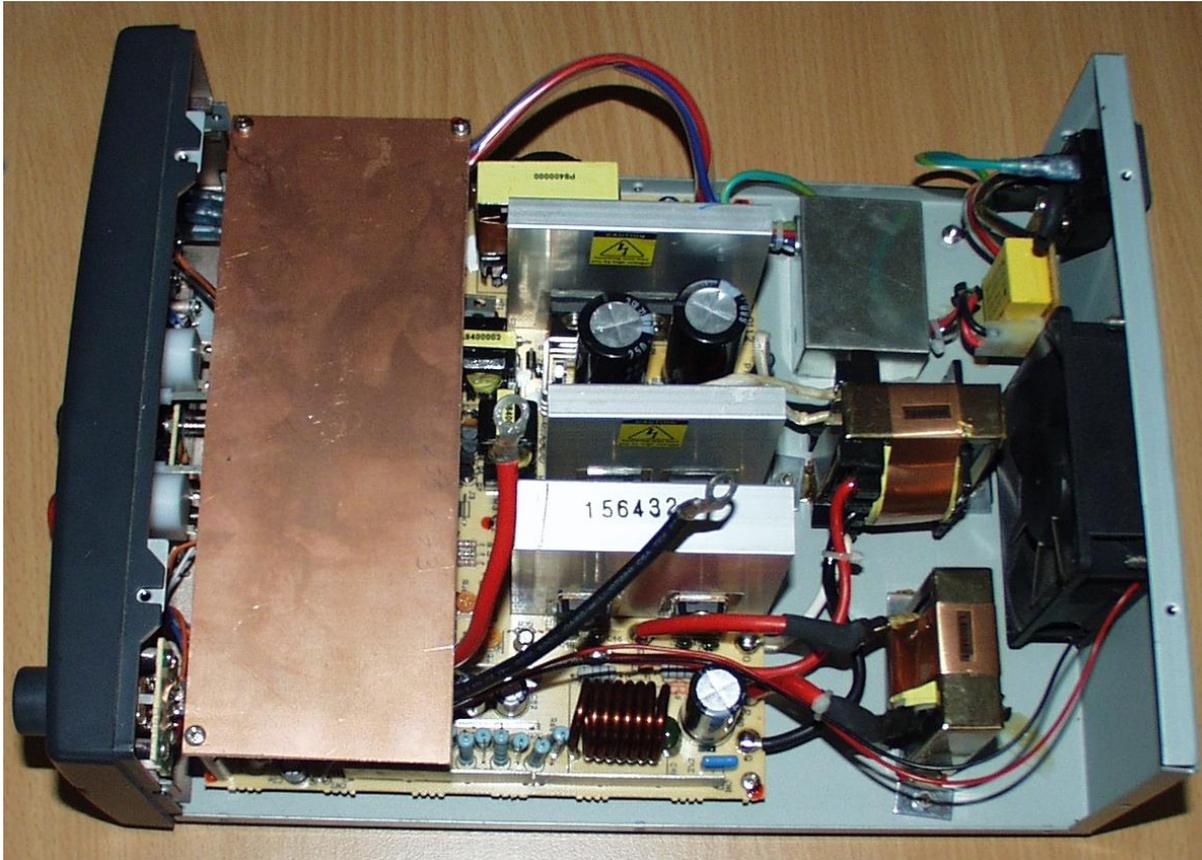
Leider fehlt die vierte Schraube für den perfekten Sitz, aber es geht auch so.

Sichtprüfung, ob die Kupferfolie genügend Abstand zu den Kühlkörpern hat

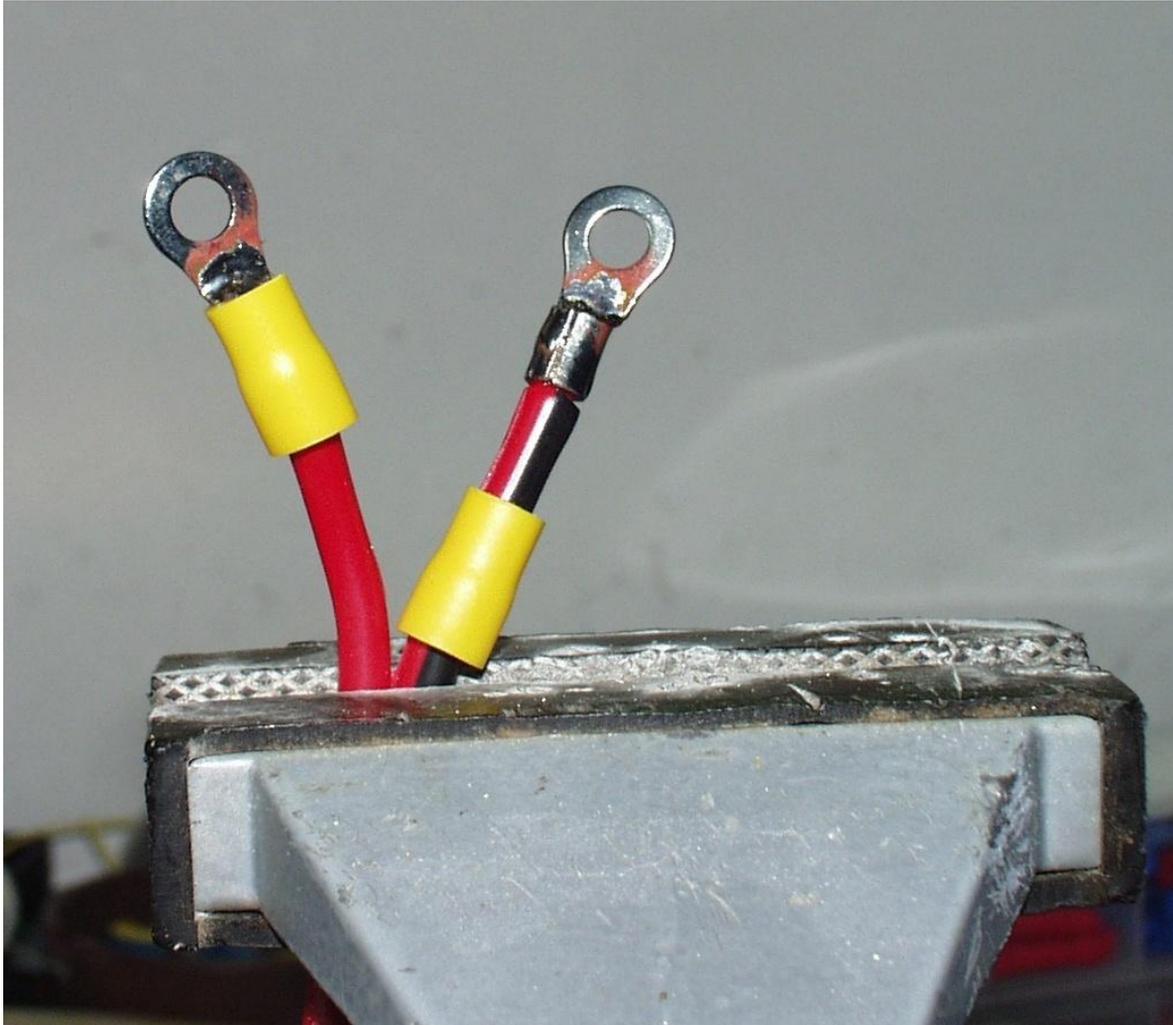
Die Versorgungsleitung meines TRX ist mehr als 2 m zu lang, das Stück wird abgeschnitten und anderweitig verwendet. Zwei Ferritkerne und das Kabel ergeben eine Sperre gegen Störungen, die in Gegentakt und Gleichtakt auftreten können.

Zwei Lötösen mit 5 mm Loch werden an die Kabel gelötet.

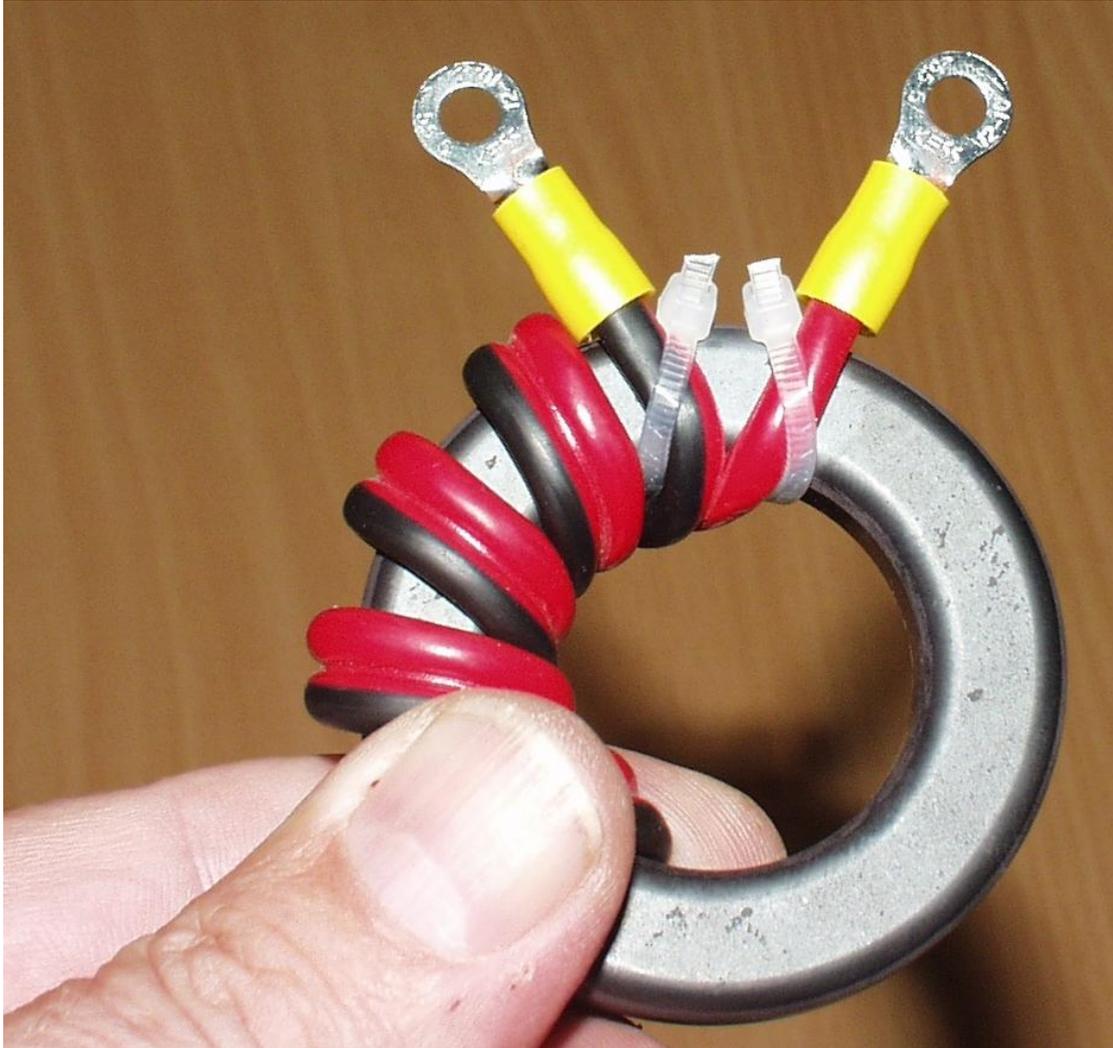
Das abgeschnittene Stück Versorgungsleitung wird um einen 60 mm Ferritkern gewickelt nach dem Wickelschema W1JR. Soviel Windungen, wie auf den Kern passen, mindestens aber 10. Vergleichbar mit einem Balun vom Typ Sperrglied. Er soll die 13,8 V Versorgungsspannung von Störsignalen reinigen, die beide Adern in gleiche Richtung durchfließen. (Gleichtaktstörungen)

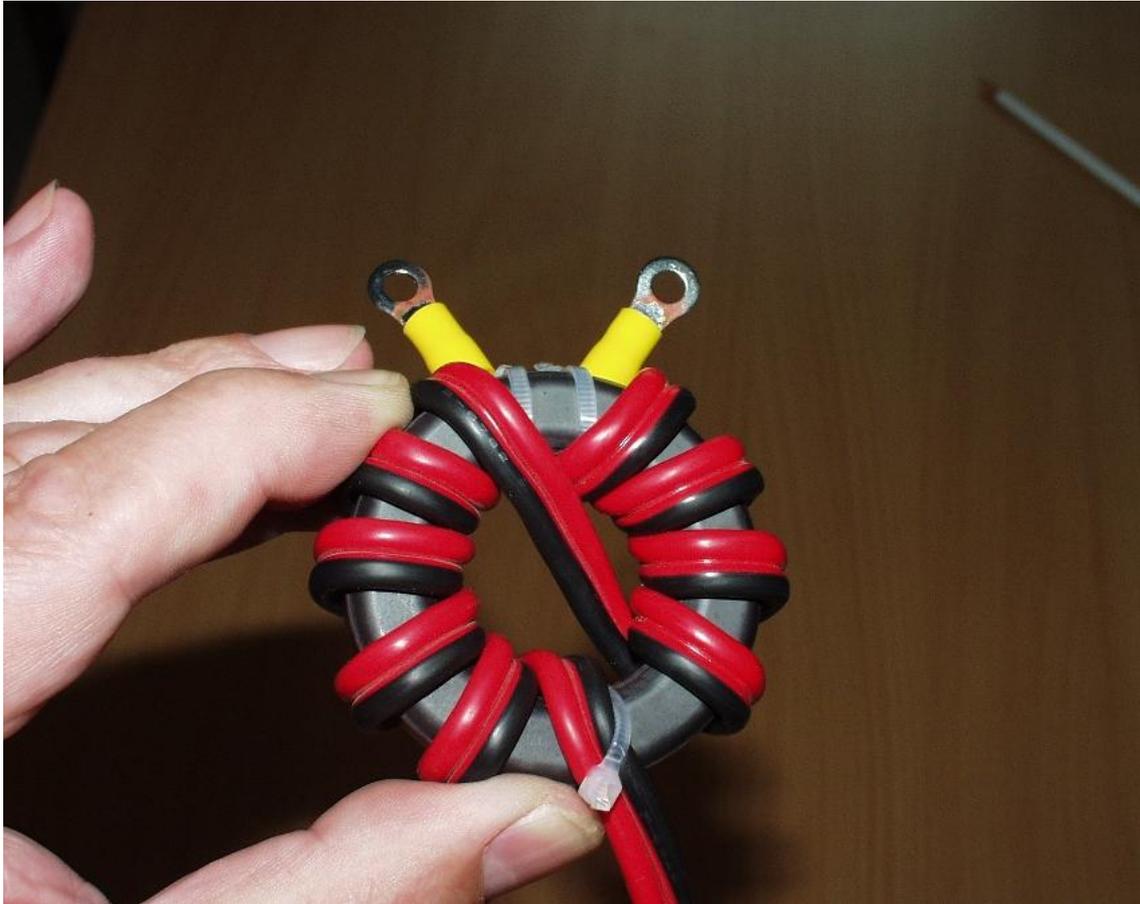
Für den Kern eignen sich Ferrite (EMV-Ferrite), die im gesamten Kurzwellenbereich ausreichende Permeabilitätswerte haben. **Pulvereisenkerne eignen sich weniger**, obwohl man sie in industriellen Aufbauten öfter antrifft.

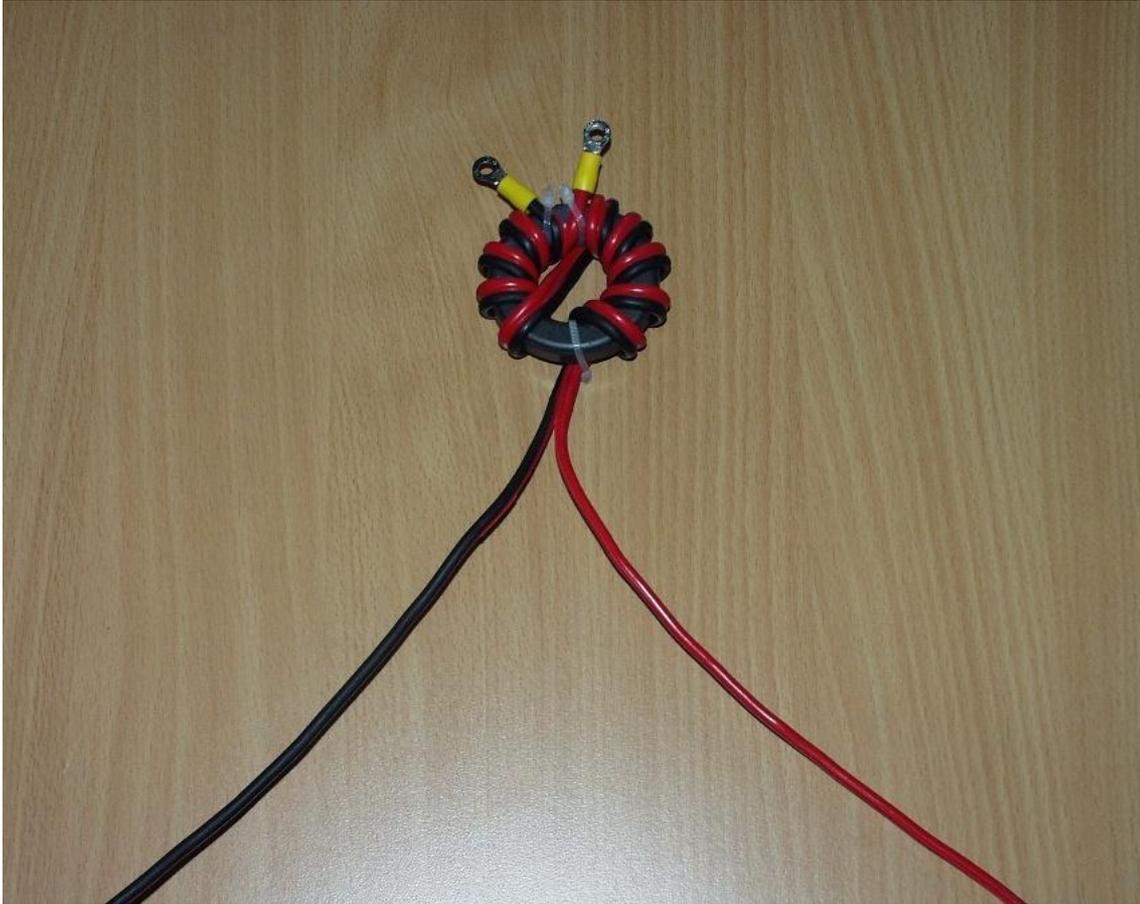
Nun wird die Stegleitung aufgetrennt.

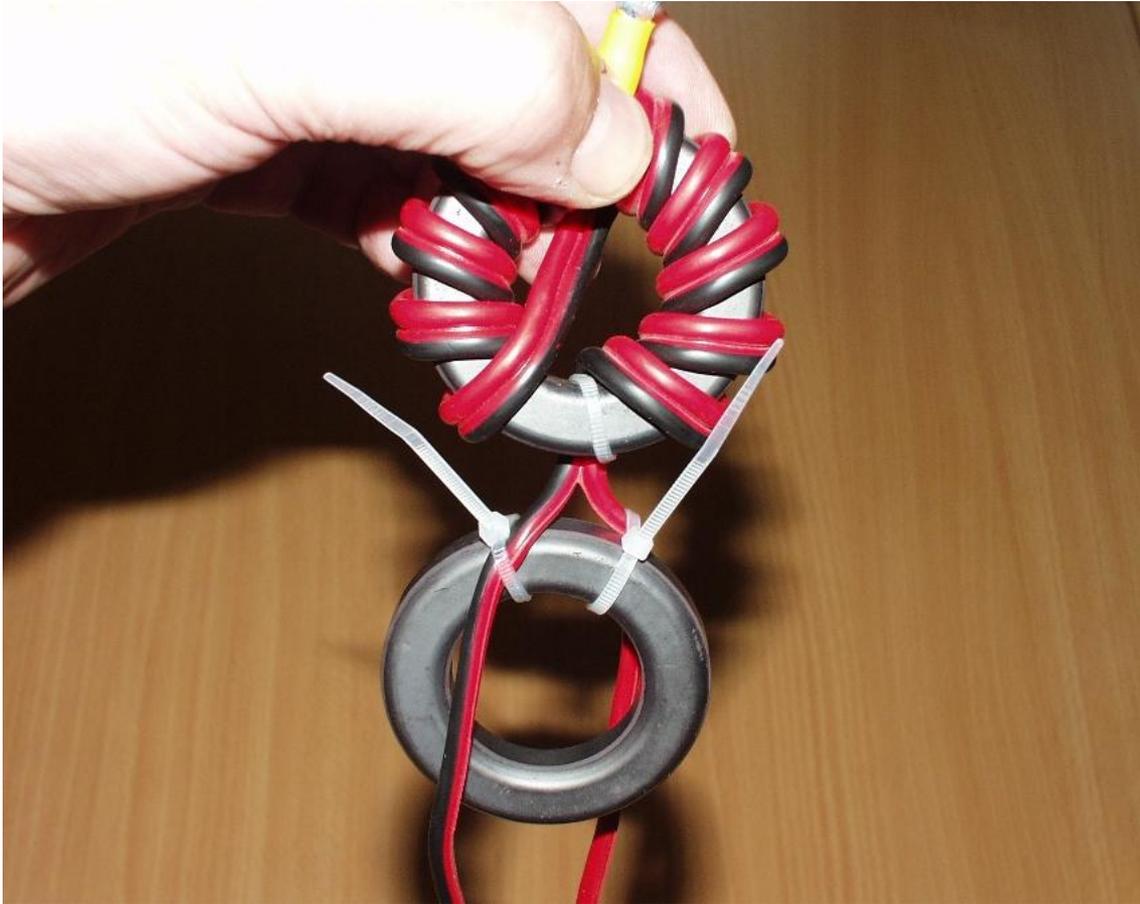
Mit Kabelbindern werden die Litzen am Kern befestigt, eine oberhalb und eine unterhalb des Kerns. Diese Bewicklung hilft gegen Störungen, die gegenphasig beide Litzen zu ihrer Ausbreitung nutzen, das heißt, Gegentaktstörungen werden durch die magnetische Induktion im Ferrit unterdrückt.
