Entstörung eines Schaltnetzteiles

Von
Wolfgang, DG0SA

21. Inseltreffen am 01.10.2011 in Göhren auf Rügen

MAAS SPS 8400, Betriebsspannung regelbar bzw. fest eingestellt auf 13,8 V,
Betriebsstrom 40 Ampere maximal

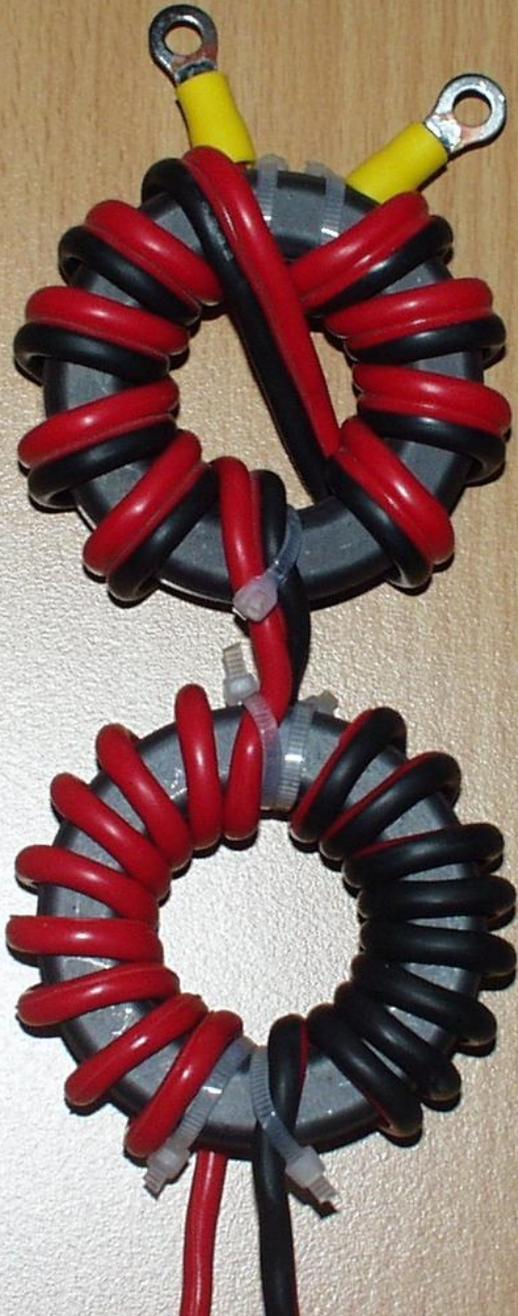
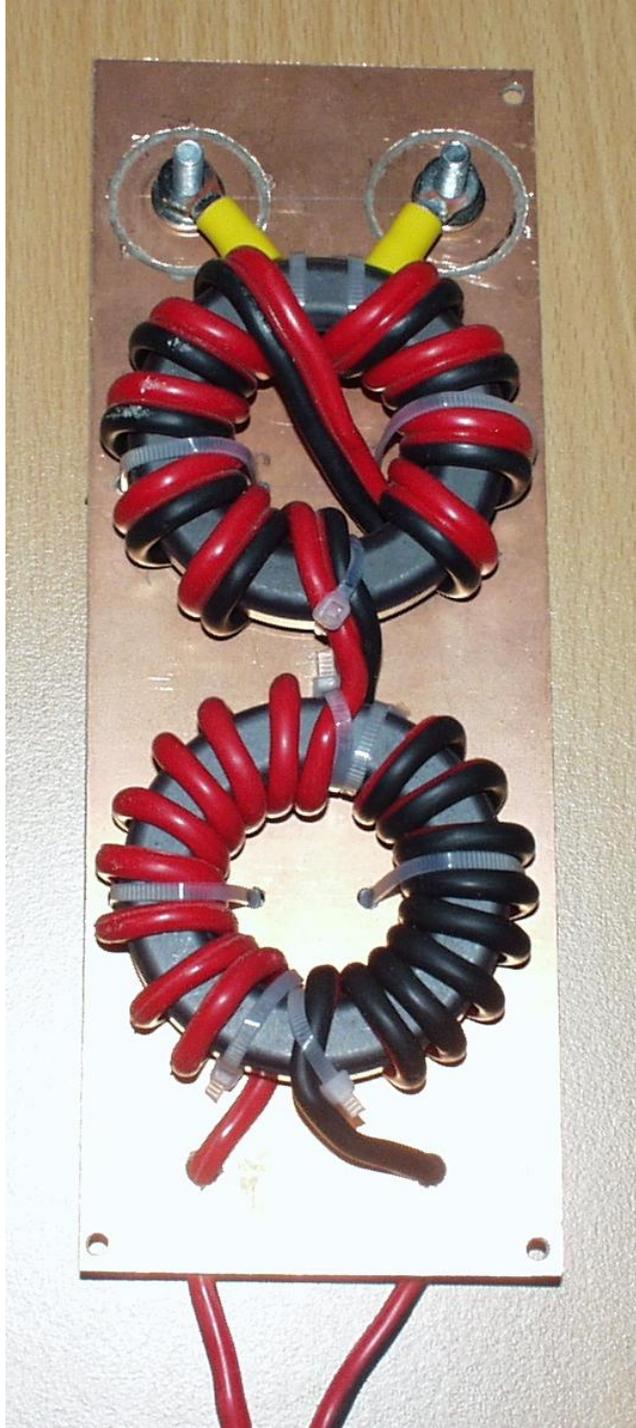
Auf eine Seite des unteren Kerns wird die rote Litze aufgebracht, auf die andere Seite die schwarz-rote Litze. Beachte den Wickelsinn! Wenn es richtig gemacht wurde dann endet die rote Litze unterhalb und die schwarz-rote Litze oberhalb des Kerns. Oder anders herum, immer jedoch auf beiden Seiten des Kerns und nicht beide auf der Oberseite oder beide auf der Unterseite, wie beim oberen Kern.

Beide Kerne werden auf der Platine mit Kabelbindern befestigt. Zwei 5 mm Gewindeschrauben werden die Verbindung zu den beiden Litzen des Schaltnetzteiles herstellen.

Um die Gewindeschrauben herum ist die Kupferfolie kreisförmig entfernt.

Die unten herabhängenden Litzen erhalten Kabelschuhe mit 5 mm Loch und werden mit den beiden Buchsen an der Front des Schaltnetzteiles verbunden.

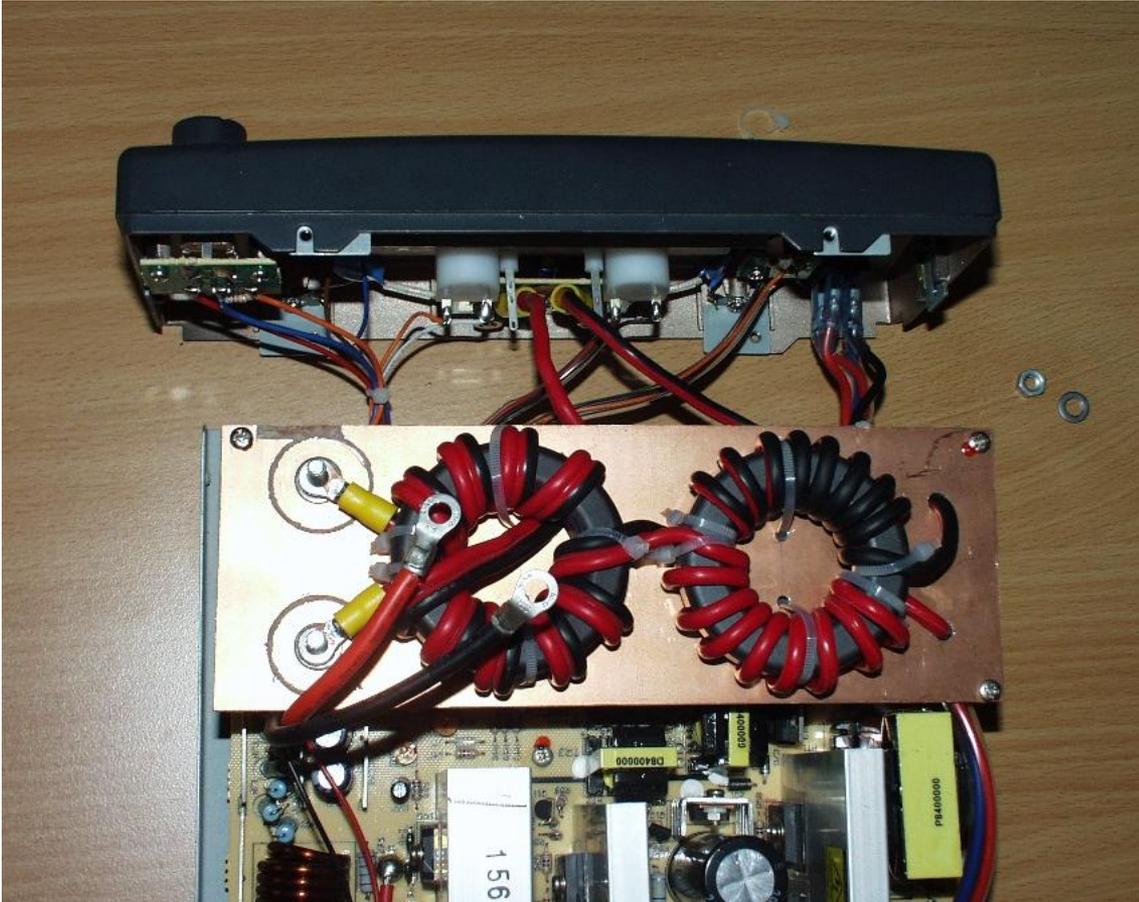
Die Platte mit den Kernen wird auf die drei Abstandsbolzen geschraubt.

In der Nähe des Potenziometers ist die Kupferschicht der Platte bereits entfernt.

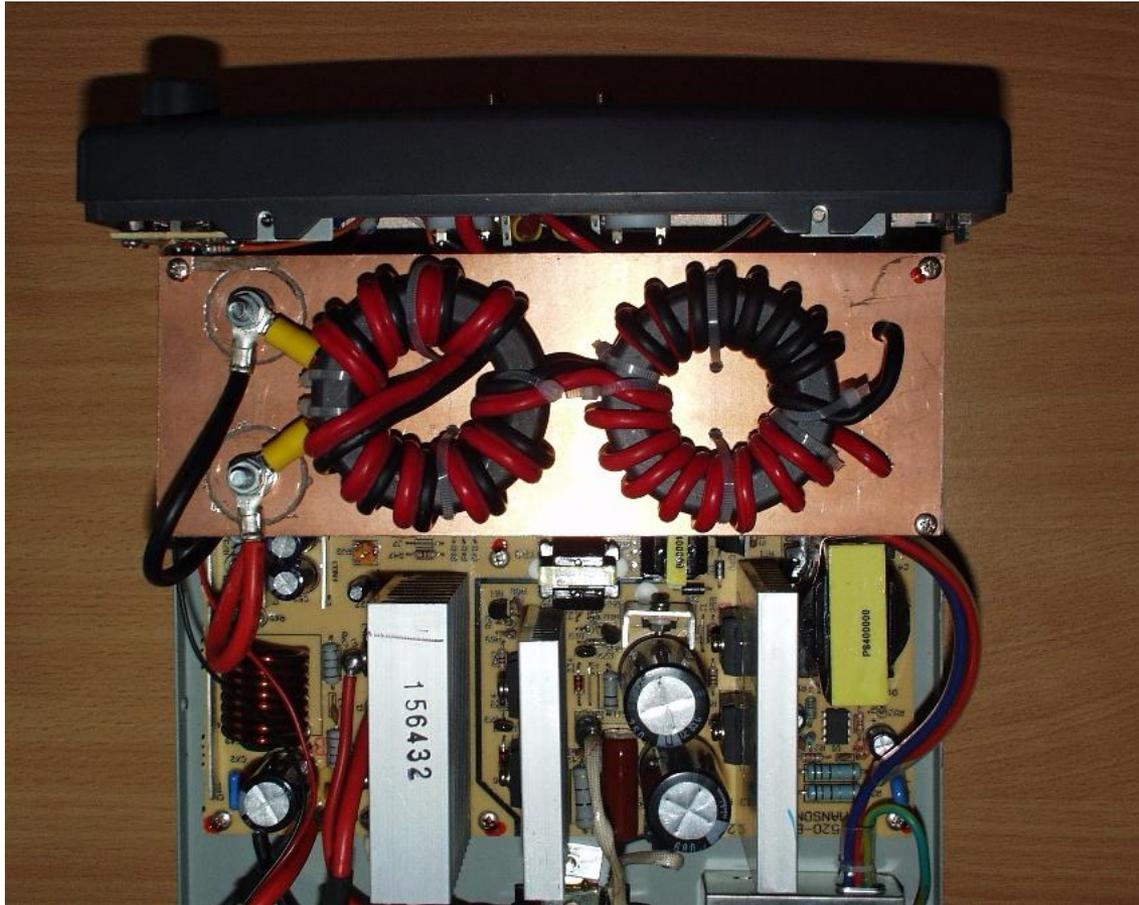
Dann werden die beiden dicken Litzen an den 5 mm Gewindeschrauben befestigt

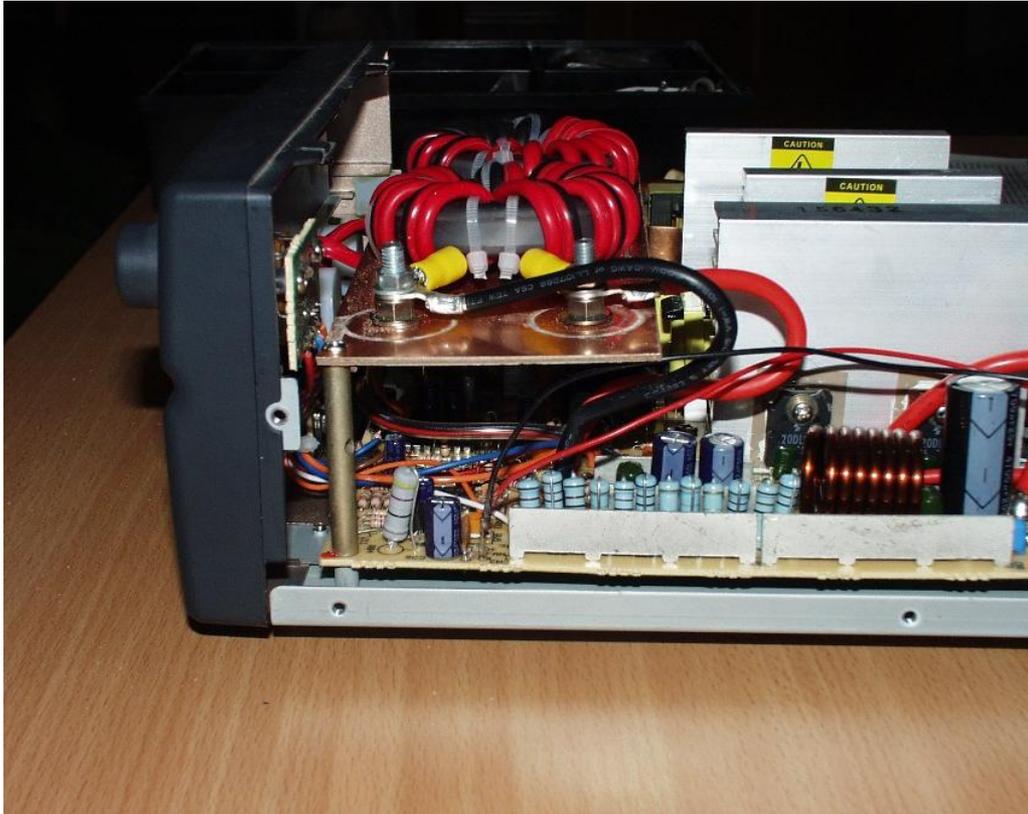
Blick von der Seite: die dicken Litzen werden passgerecht gebogen.

Sichtprüfung: alle Kabel sind genügend weit von Kühlkörpern entfernt.

Messung, das schwarze Kabel hat Verbindung zur schwarzen Anschlussbuchse an der Front und das rote Kabel zur roten Anschlussbuchse.

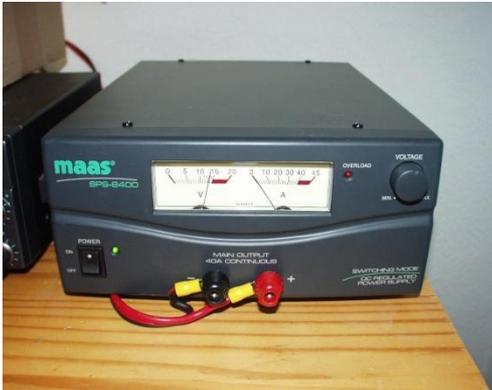
Pfeifstellen (Auswahl, Gegentaktstörungen):

Frequenz	vorher	nachher
157 kHz	S9 +15	alle <S1
313 kHz	S5	
1132 kHz	S2	
1367 kHz	S2	
1446 kHz	S2	
1834 kHz	S4	
1991 kHz	S4

Das Ergebnis kann sich sehen lassen. Die Niederspannungsseite ist nun keine Quelle für starke hochfrequente Störungen mehr.

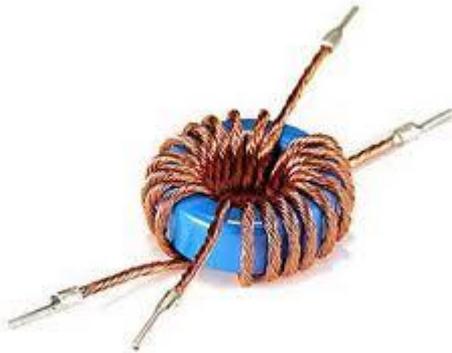
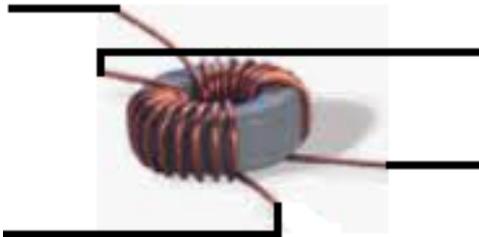
In vielen Geräten werden in den Netzfiltern sogenannte stromkompensierte Drosseln verbaut. Für Gegentaktstörungen stellen diese Drosseln kaum ein Hindernis dar.

Um Gegentaktstörungen zu unterdrücken kann man entweder den Wickelsinn einer der beiden Wickel der stromkompensierten Drossel umdrehen (oben)

oder die Richtung des Stromes durch einen der beiden Wickel (unten).

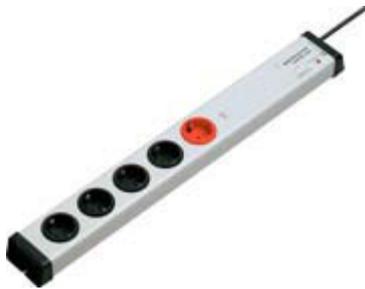
Die VARIO LINEA Steckdosenleiste bietet neben dem Netzfilter einen Überspannungsschutz und eine Master-Slave Funktion. Erhältlich bei:

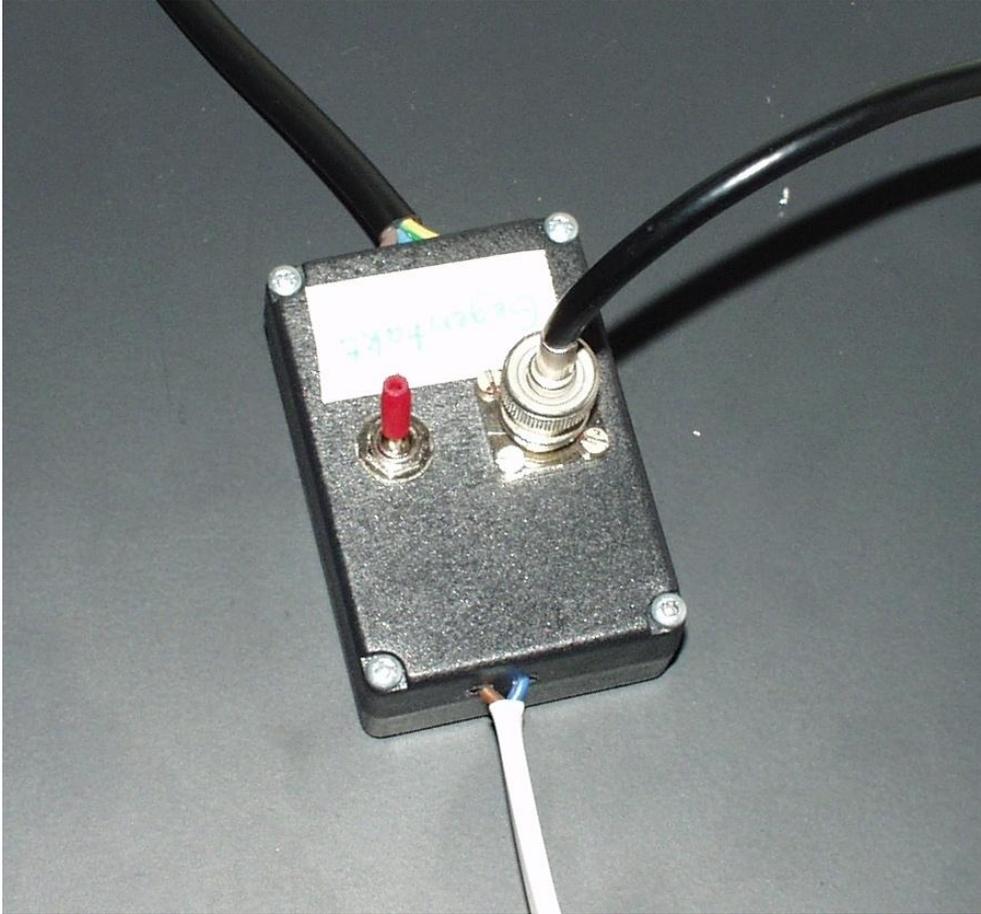
Für die Prüfung der Netzseite des Schaltnetzteiles wurde von mir ein berührungssicherer Aufbau verwendet, PTFE-Isolation und Zugentlastungen im Plastekasten sorgen für einen sicheren Betrieb.

Mit dem Schalter kann ich die Prüfung auf Gleichtakt- und auf Gegentaktstörung vornehmen

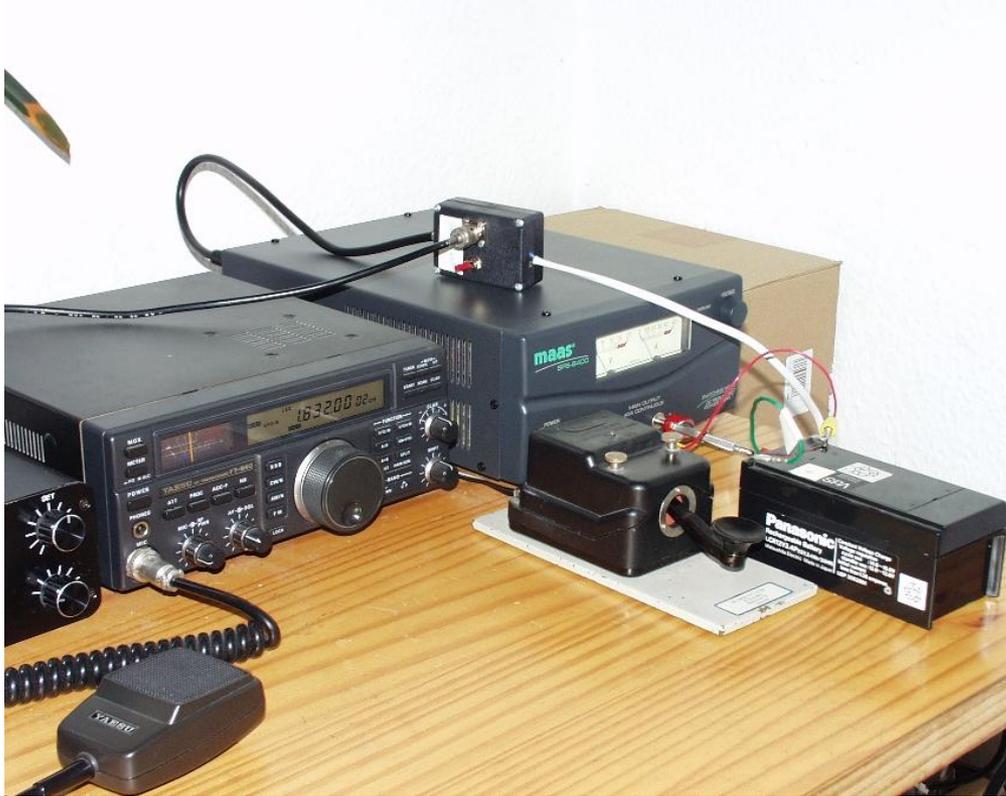
Überraschung bei der Prüfung
auf der Netzseite:

Totale Verseuchung!

Das Schaltnetzteil ist unschuldig,
wie der Betrieb des FT840 mit
Akkumulator zeigt. Das
Schaltnetzteil ist ausgeschaltet!
Das Netz liefert leitungsgeführte
Gegentaktstörungen, so dass
einfache Mantelwellensperren
nichts nützen.

**Auch stromkompensierte
Drosseln nützen nichts!**

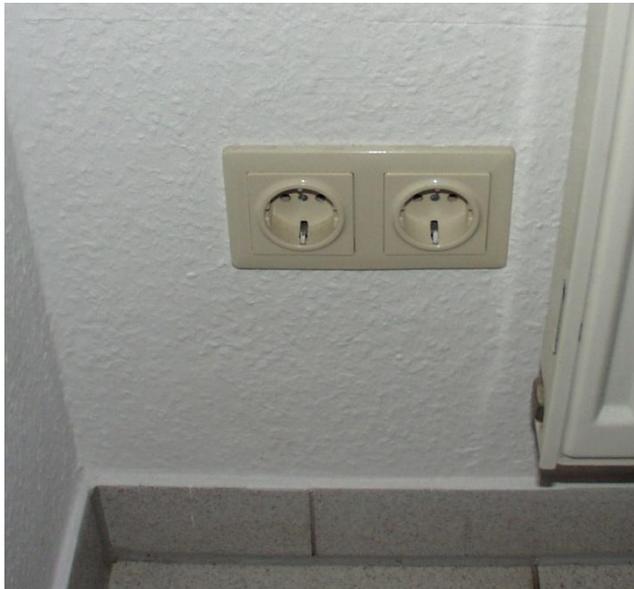
Gemessen am
Hausanschluss, alle
eigenen Verbraucher
sind ausgeschaltet:

230V Wechselspannung
und jede Menge Müll!

Auswahl, Gegentaktstörungen:

Frequenz	Höreindruck	Stärke
Um 150 kHz	knurrend	S9
230 kHz	knurrend	S5
480 kHz	pulsierend	S9 +20dB
600 kHz	pulsierend	S9 +15dB
815 kHz	wimmernd	S8
880 kHz	wimmernd	S6
1195 kHz	pulsierend	S4
1436 KHz	pulsierend	S8
1555 kHz	pulsierend	S8
1676 kHz	pulsierend	S8
1794 kHz	pulsierend	S9
1987 kHz	rotierend	S8

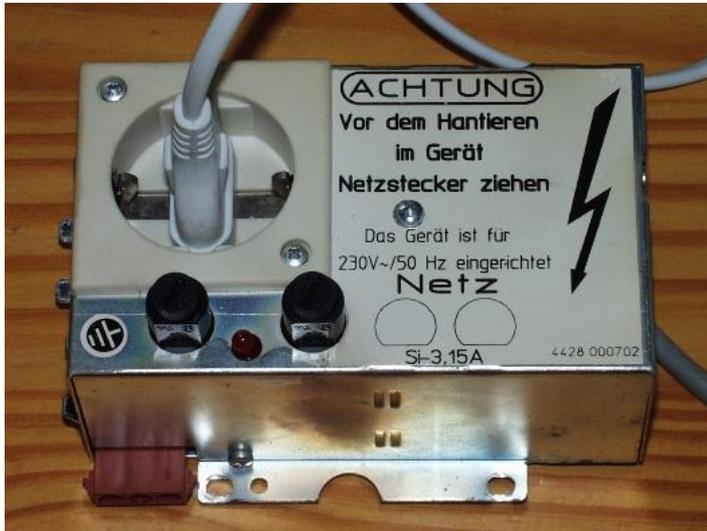
Bevor die Störungen aus dem Netz nicht beseitigt sind, ist es zwecklos, sich mit dem Störspektrum des Schaltnetzteiles zu beschäftigen. Da kommt mir ein Netzfilter aus einem ausgeschlachteten Spielautomaten gerade recht.

Die Kontrolle auf Gegentaktstörungen zeigt, viele sind verschwunden bzw. unter S1. Es sind aber noch einige kräftige Pfeifstellen da. Was jetzt noch aufzunehmen ist kommt somit überwiegend vom Schaltnetzteil.

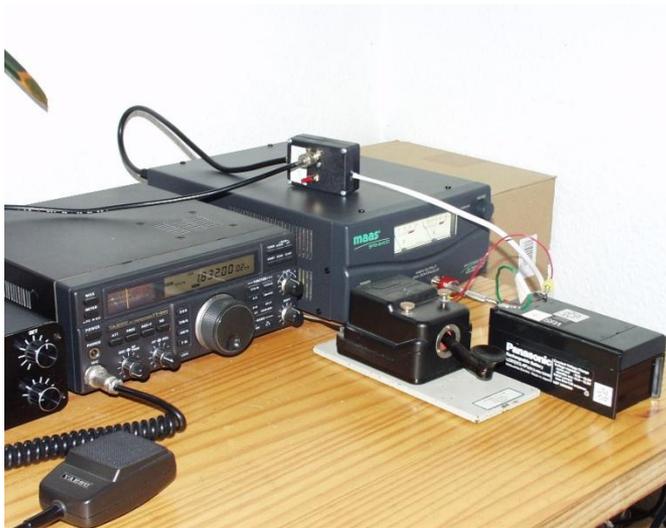
Gegentaktstörungen, Netzteil eingeschaltet

Frequenz	Höreindruck	Stärke
Um 150 kHz	knurrend	S5
480 kHz	pulsierend	S3
1440 kHz	pfeifend	S3
1595 kHz	pfeifend	S3
1673 kHz	pfeifend	S5
1828 kHz	pfeifend	S6
1906 kHz	pfeifend	S6
2061 kHz	pfeifend	S6
usw.

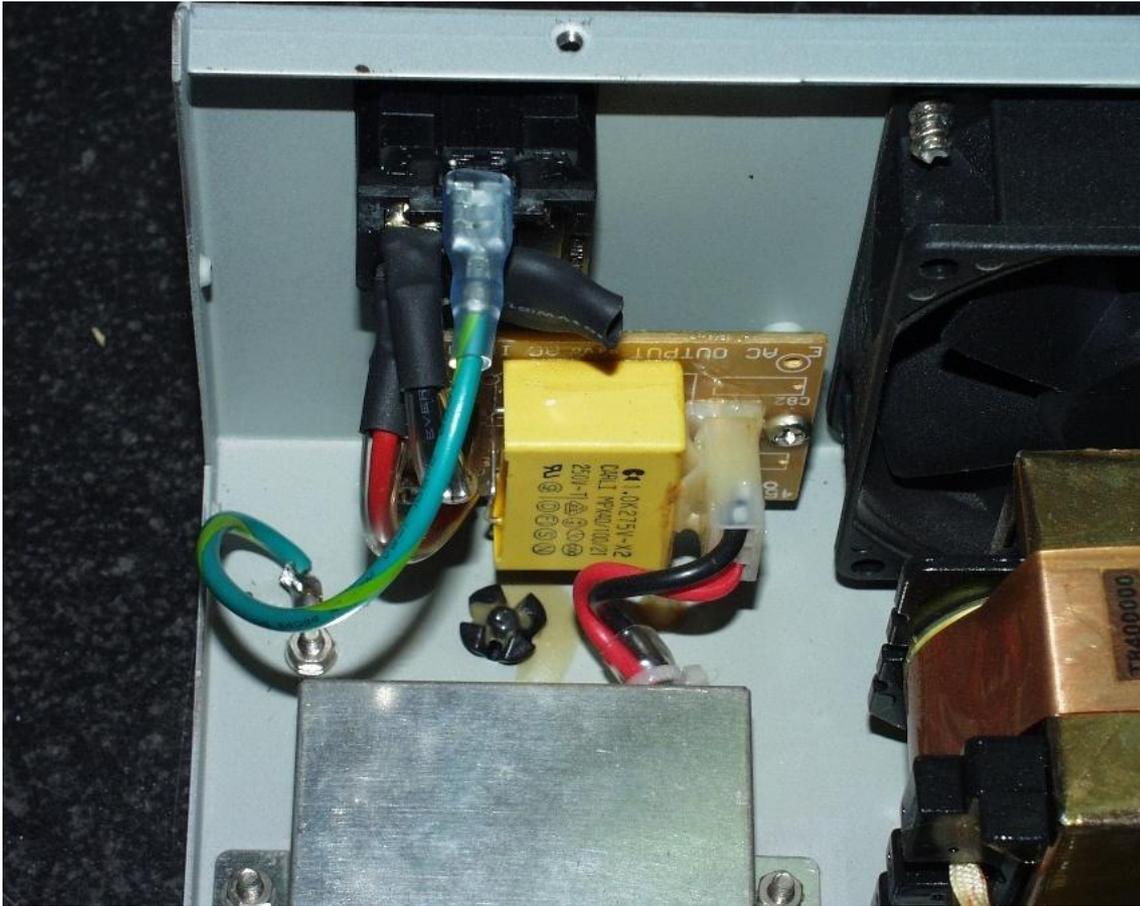
Im Schaltnetzteil sind einige Entstörmaßnahmen enthalten, ein Netzfilter (unten), ein Kondensator (gelber Baustein darüber).

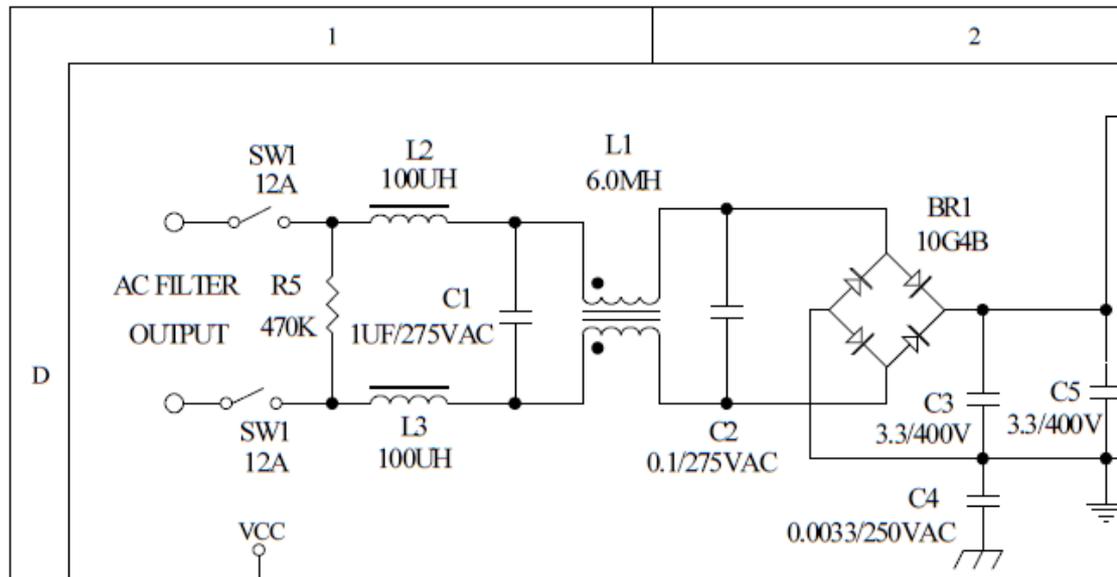
Die Schaltung scheint nicht ganz zu stimmen. Denn ich erkenne im Foto zuvor einen Varistor, einen Kondensator und einen Widerstand parallel zum Netzanschluss, sie fehlen in der Schaltung. Ob das Netzfilter wirklich eine stromkompensierte Drossel gegen Gleichtaktstörungen und zwei Drosseln zur Bekämpfung der Gegentaktstörungen enthält?

Die Anordnung des Schalters ist auch nicht richtig, er befindet sich in Wirklichkeit zwischen Netzfilter und Gleichrichter.

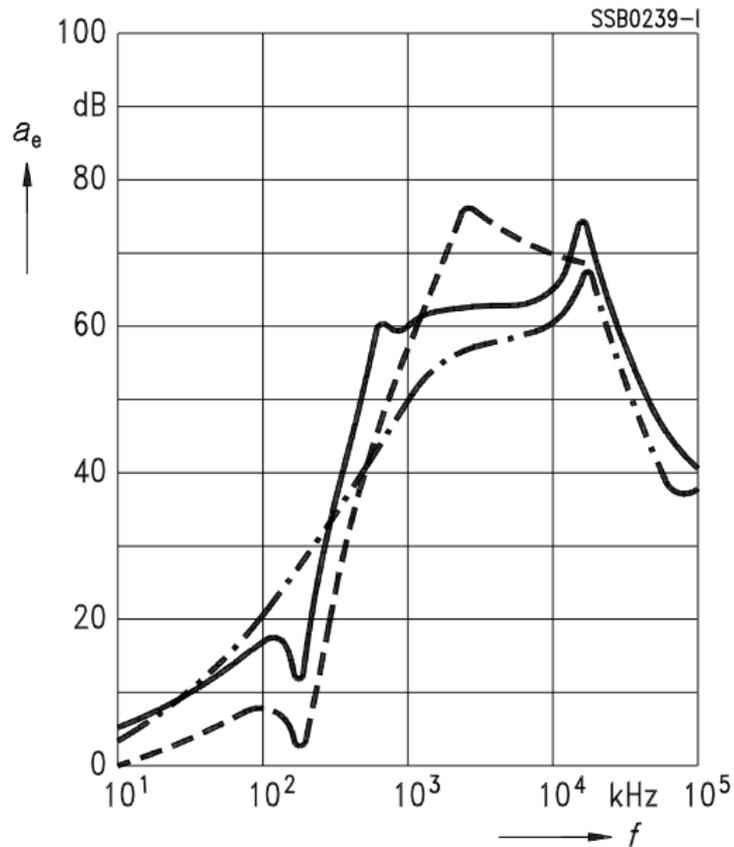
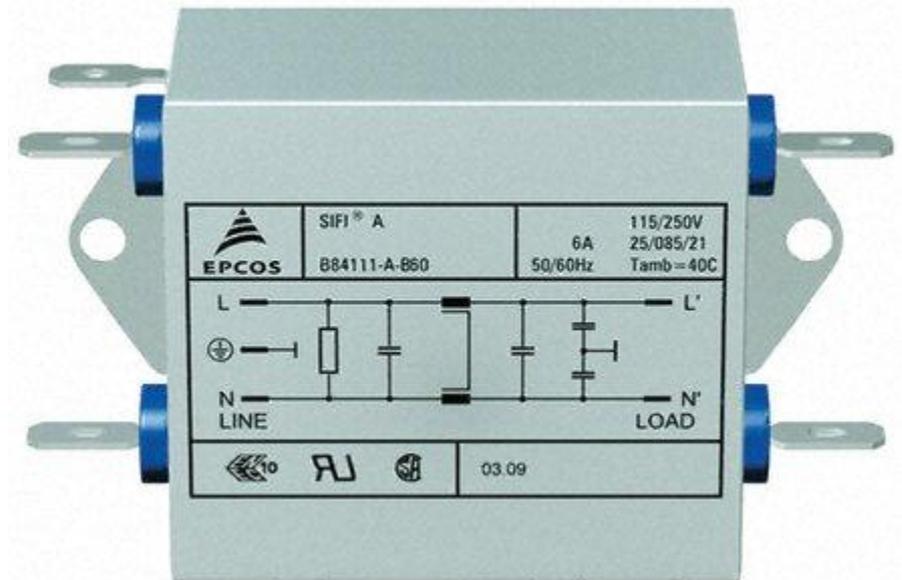
B84111-A-*10 ... -A-*30

Epcos kann es auch: ein 3A Filter, einstufig. Auch mit Steckeranschluss (-K) erhältlich.

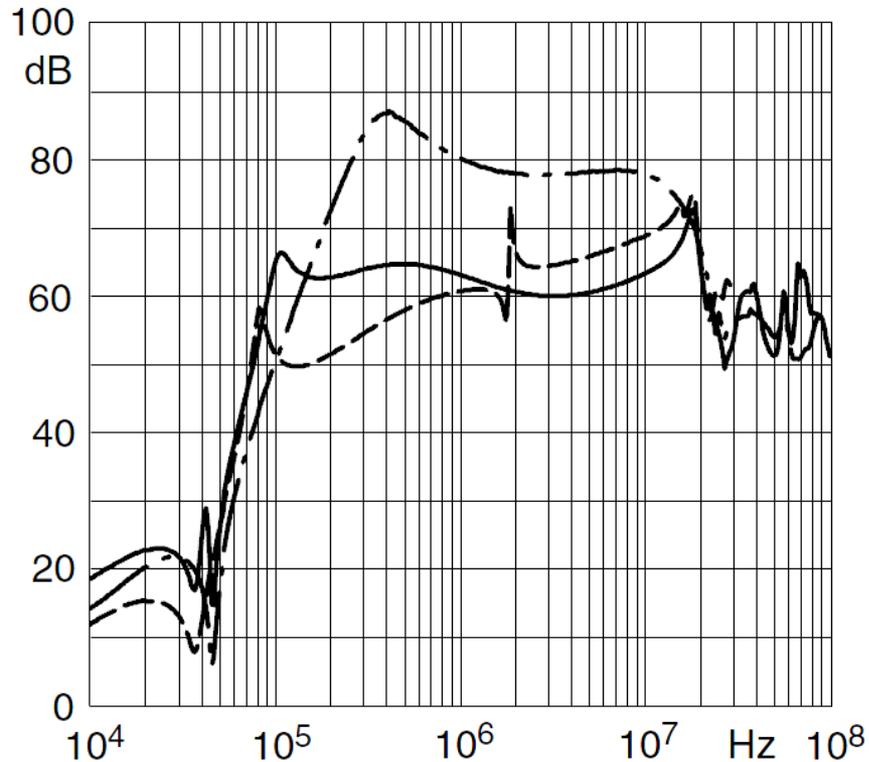
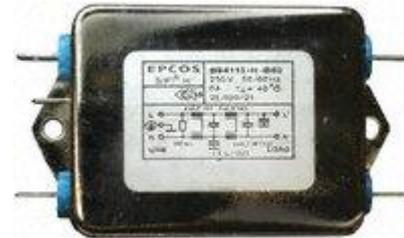
Auch von Epcos, das zweistufige Filter:
B84113H0000B030 60 dB/60 dB
gemessen zwischen zwei 50 Ω Ports.

Und auch bei 100 kHz erreicht das
Netzfilter starke Werte, ist leider aber
auch teuer. Ich versuche es mit einem
Selbstbau, die industriellen Werte will
ich gar nicht erreichen.

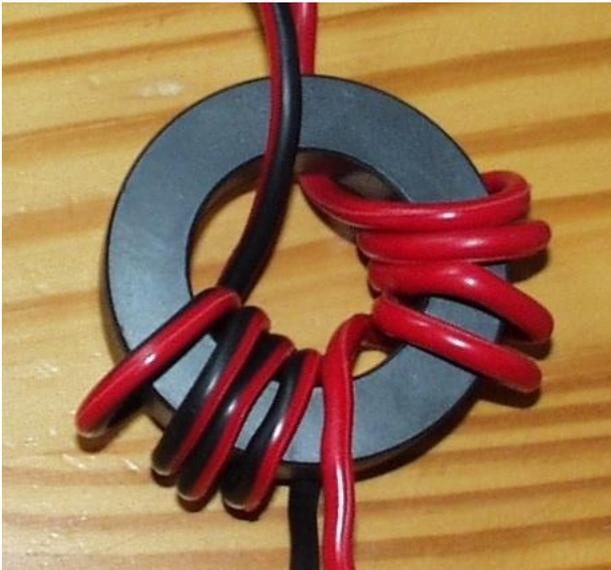
Da es sich um Gegentaktstörungen handelt, nutzt es überhaupt nichts, die Zuleitung um einen Ferritkern zu wickeln. Nur dies hilft: die **Einzelleiter** müssen auf den Ferritkern in der nebenstehenden Art aufgewickelt werden. Dabei sollen möglichst viele Windungen etwas ordentlicher aufgewickelt werden, als im Bild gezeigt. Verwendet wird ein Ferritkern 40 mm und, da das Schaltnetzteil kaum mehr als 3 Ampere zieht, und AWG20 Litze mit PTFE-Isolation, denn die weist eine Querschnittsfläche von $0,5 \text{ mm}^2$ auf.

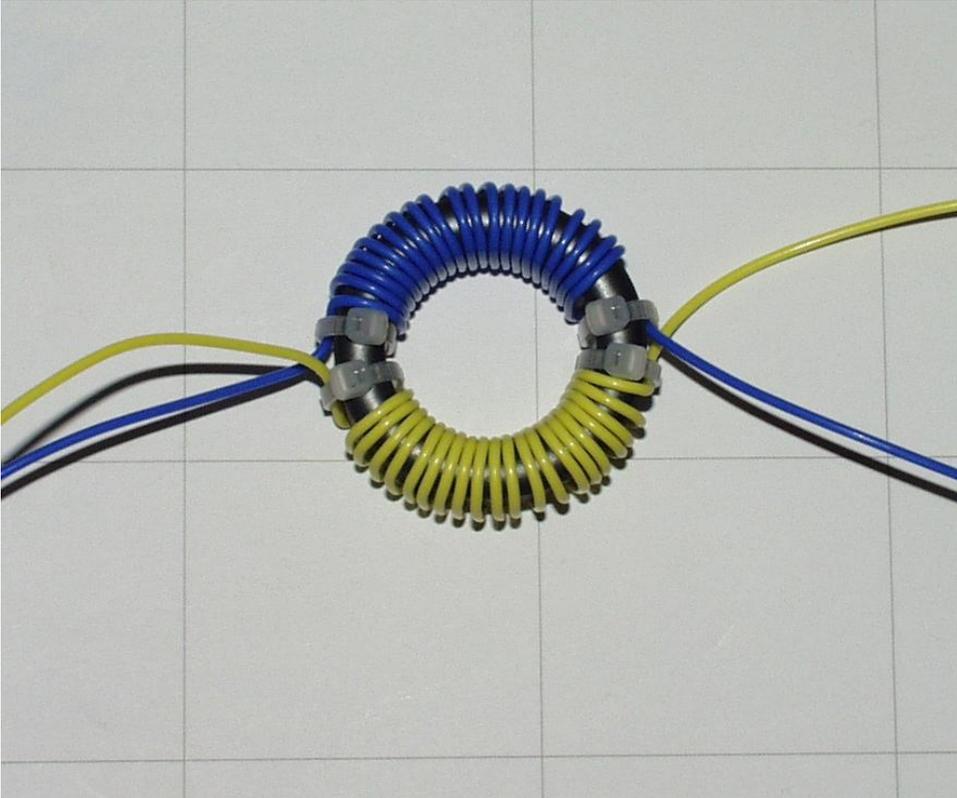
Eine Gegentaktstromdrossel entsteht aus einem 40 mm Ferritkern und AWG20 Litze, PTFE isoliert.

Sie wird zwischen der Netzanschlussdose und das vorhandene Netzfilter eingebaut.

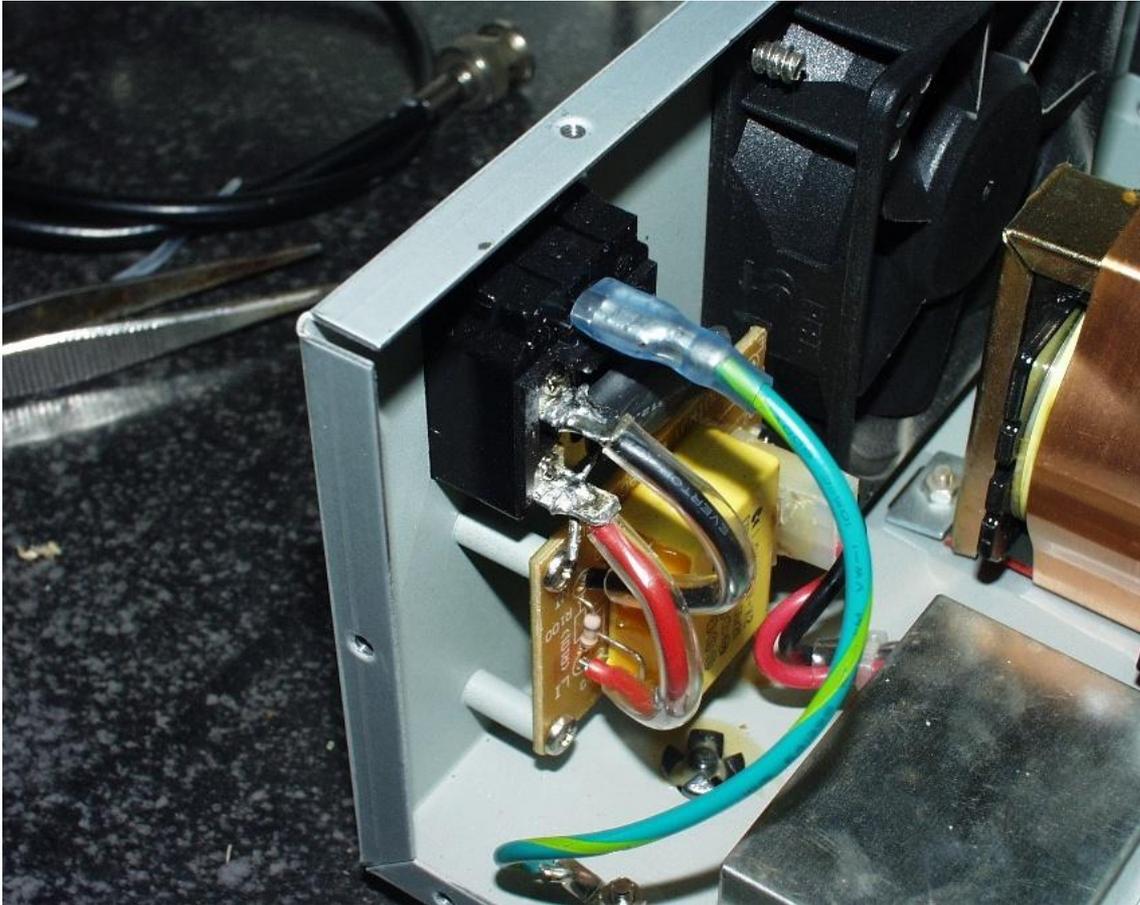
Die Anschlüsse an der Netzanschlussdose sind mit Schrumpfschlauch überzogen, der wird entfernt.

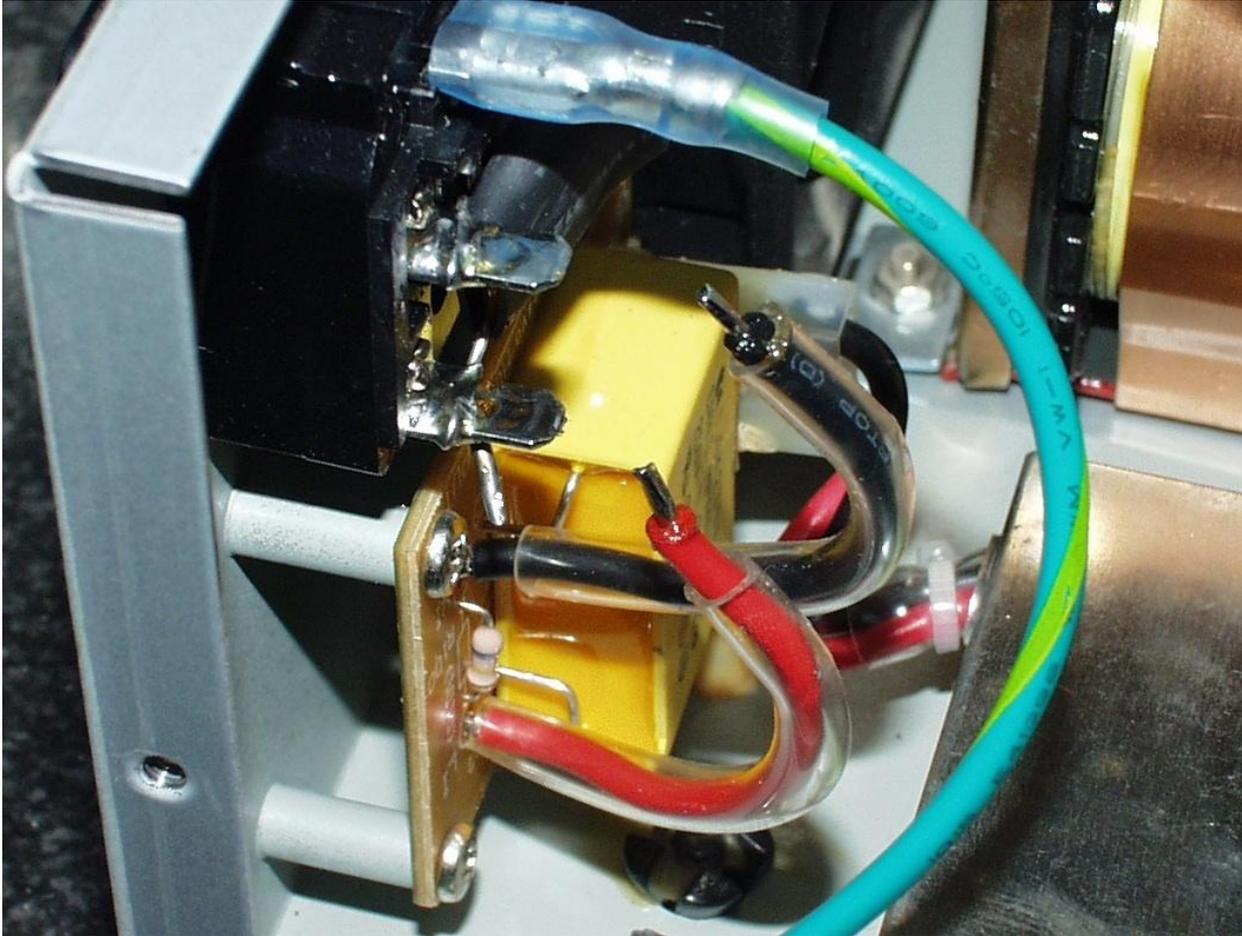
Die Drähte zum
Netzanschluss werden
abgelötet...

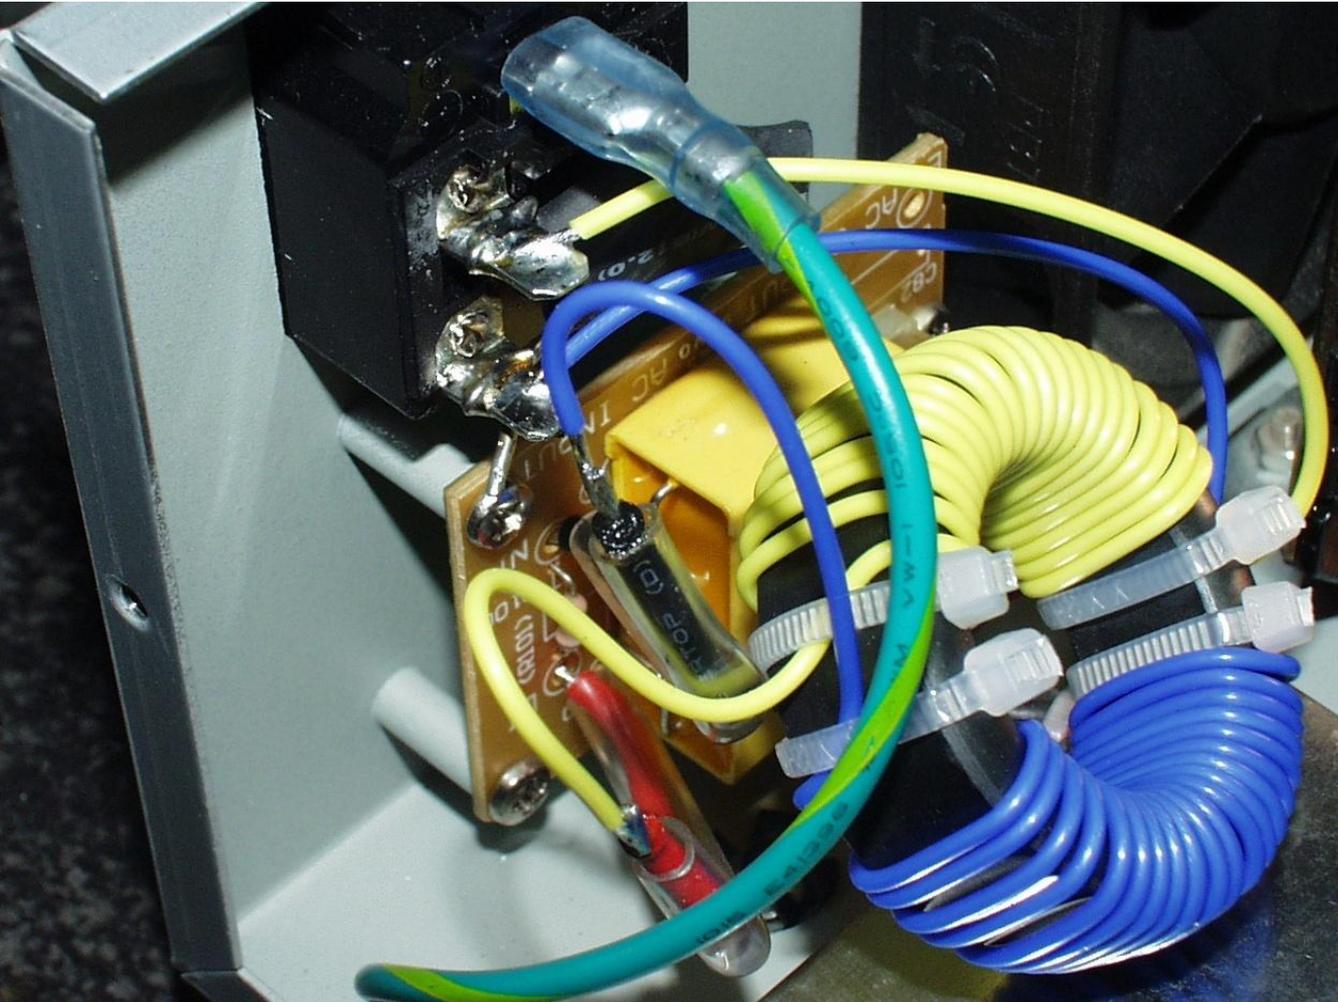
...und die Drossel
dazwischen angelötet.

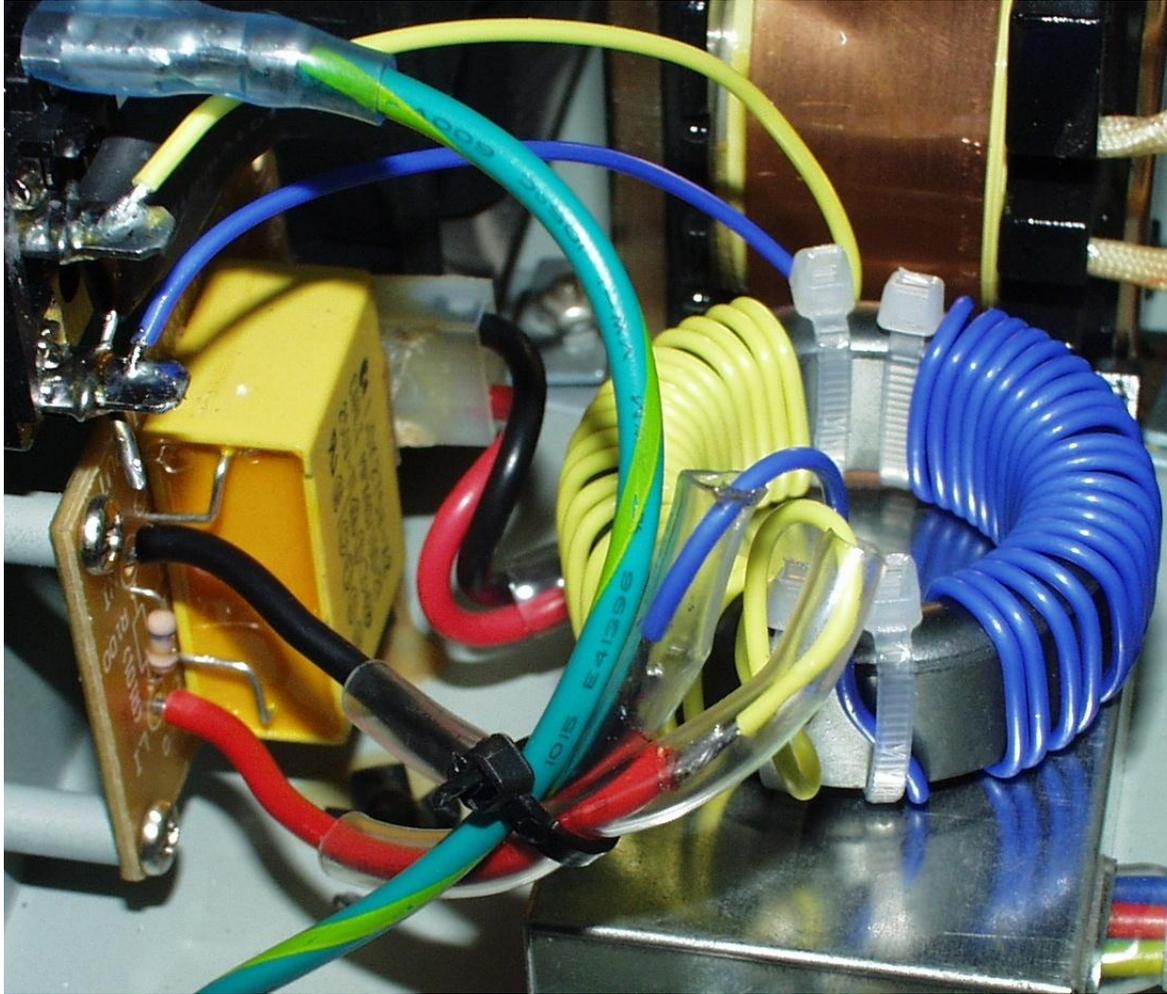
Der Isolierschlauch wird über die Lötstelle gezogen und alles am Erdanschluss (das ist der gelb-grüne Schutzleiter) mit einem Kabelbinder fixiert.

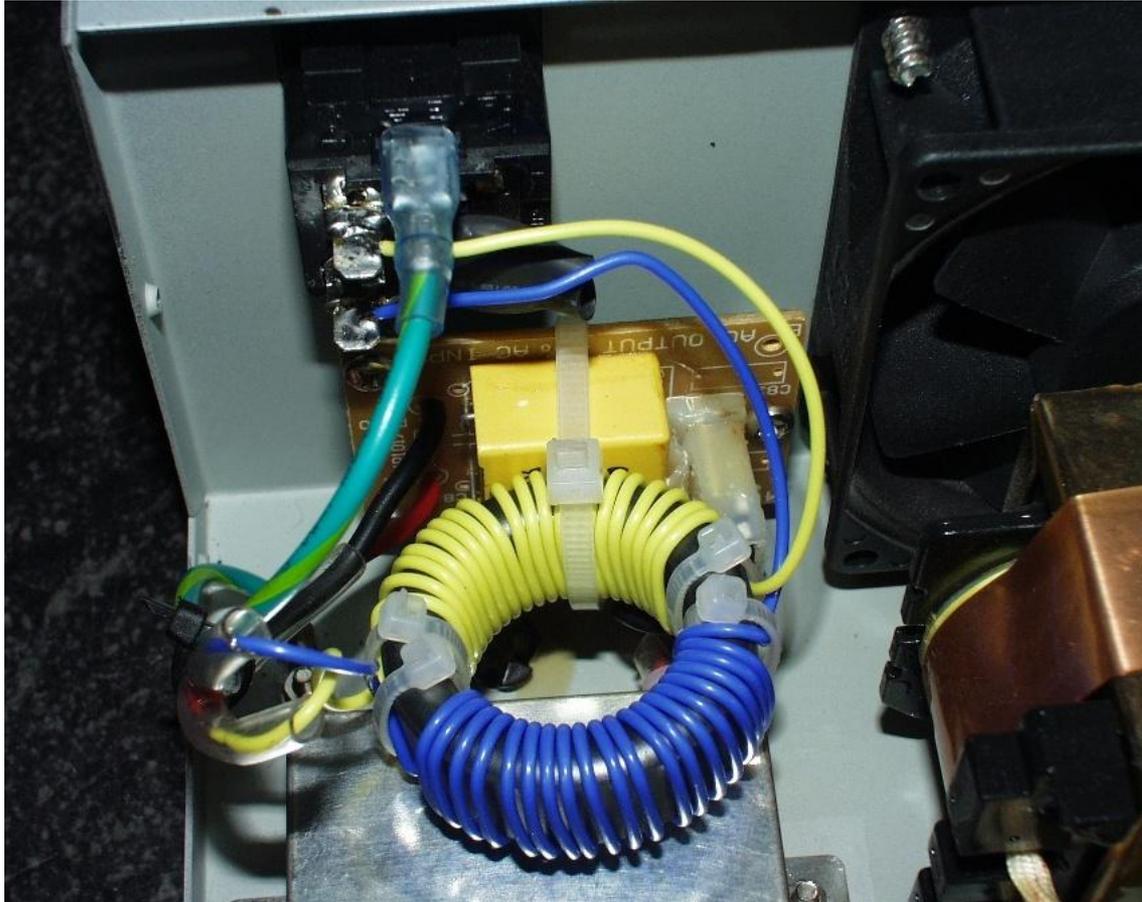
Zum Schluss wird die Drossel mit einem weiteren Kabelbinder an der Platine mit dem gelben Kondensator festgezurr.

Danach wird eine Isolierstoffplatte zwischen Drossel und Netzfilter geschoben.

Sichtprüfung: Isolierung sitzt fest?

Messung: Schutzleiter ist mit der Gehäusemasse verbunden?

Gegentaktstörungen vorher			nachher:
Frequenz	Höreindruck	Stärke	Stärke
Um 150 kHz	knurrend	S5	S5 (Netz?)
480 kHz	pulsierend	S3	-
1440 kHz	pfeifend	S3	-
1595 kHz	pfeifend	S3	-
1673 kHz	pfeifend	S5	-
1828 kHz	pfeifend	S6	S1
1906 kHz	pfeifend	S6	-
2061 kHz	pfeifend	S6	-

Gleichtaktstörungen sind vorhanden, aber nicht über S1. Die Störung im Bereich 150 kHz kommt nicht vom Schaltnetzteil.
