Die Homepage von H.-T. Schmidt

Woher kommen die braunen Schlieren in den Kolbenwandungen?

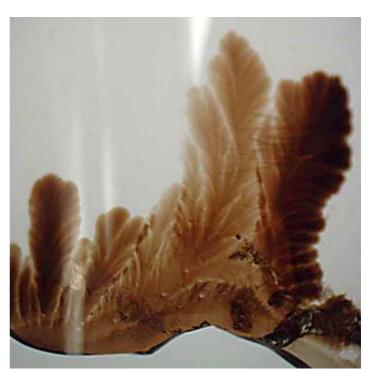
Foto: Wolfgang Holtmann

Bei flachem Auftreffwinkel der Elektronen gibt es fächerförmige Braunfärbungen (von der Kathode weg), bei senkrechtem Aufprall dunkle kräftige Streifen. Diese Verfärbungen sind praktisch ein Abbild der Ladungsverteilung im Kolbeninneren. Da die schnellen Elektronen durch Ladungen in der Umgebung in ihrer Flugbahn beeinflusst werden, ist die Lage der Verfärbungen nicht genau vorhersagbar. Ausserdem verändert der geringste Oberflächenschmutz auf der Kolbenwandung schon die elektrische Isolationsfähigkeit. Ich habe noch keine zwei gleichartig verfärbten Röhren gesehen. Die Bleiblumenbildung kann man wegen der komplexen Entstehungsbedingungen als chaotisch bezeichnen; sie erinnert stark an die berühmten Mandelbrot-Fraktale.
