## 6.2 Ergänzungen November 2023, Oktober 2024

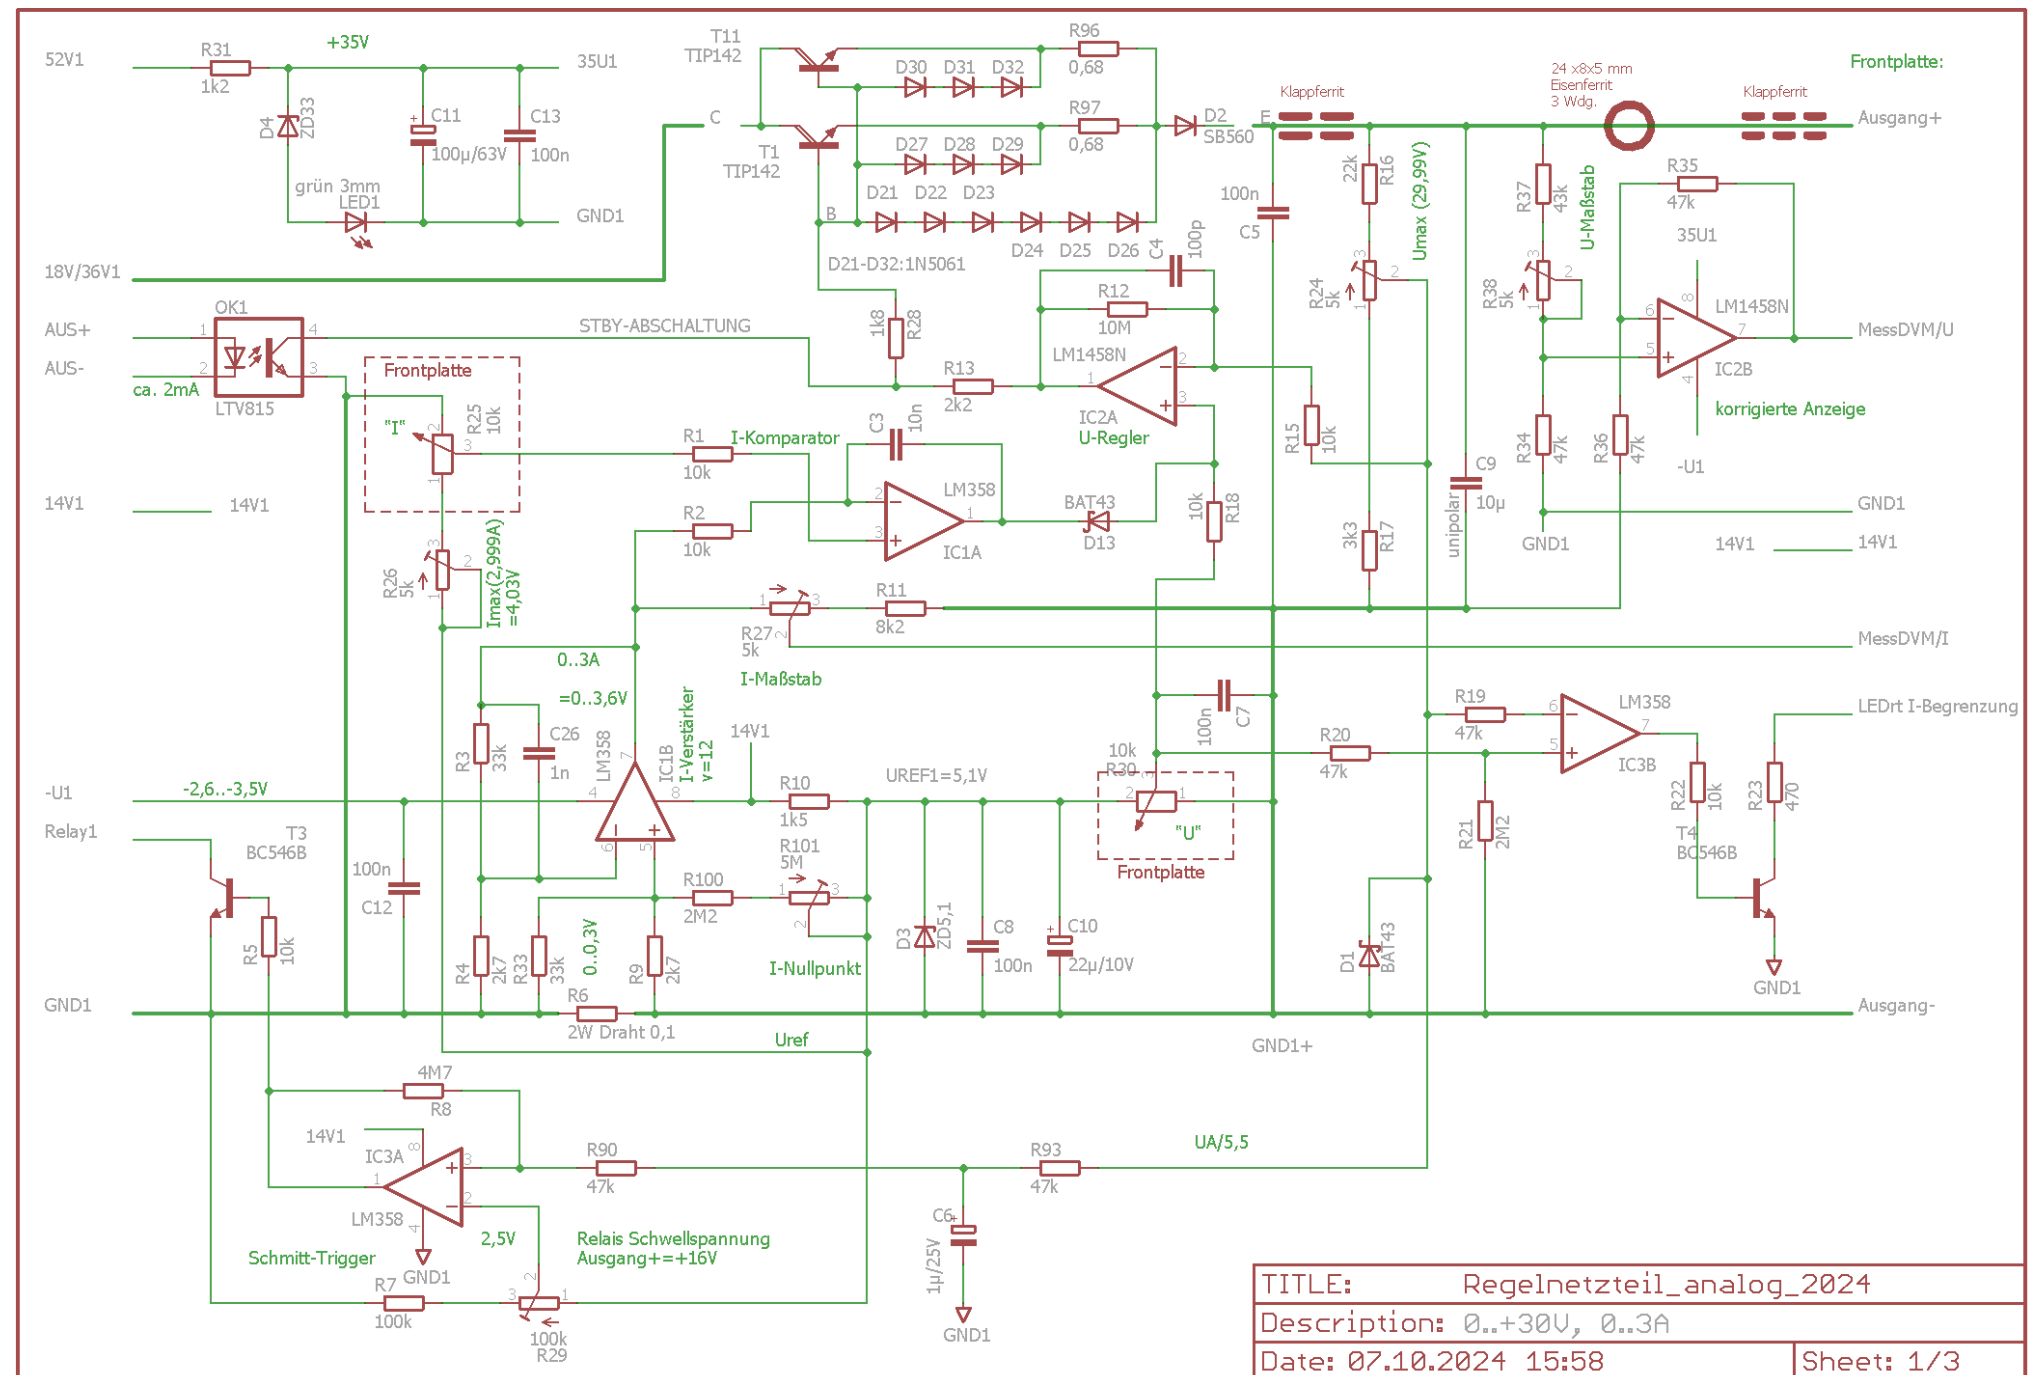
- Der 3k9 Widerstand am Ausgang von IC2A/IC5A wird in 2 Widerstände gesplittet (1k8 und 2k2). Der Optokoppler wird nun zwischen beiden Widerständen angeklemmt. So kann der maximal zulässige Strom durch den LTV815 im Fehlerfall nicht mehr überschritten werden und eine folgende Rückwirkung auf den Längsregeltransistor ist auch nicht mehr möglich.

- Zum Schutz der TIP 142 vor Überschreitung der maximalen Basis-Emitter Spannung wurden zusätzlich 3 Si-Dioden (2A) zwischen Basis und Emitter eingefügt und direkt an den Transistoren angelötet. Die Basis-Emitter Spannung liegt im Regel-Betrieb bei ca. +1,2 V, bei Abschaltung (STB) bei ca. 0 V. Die 3 Dioden fangen Spannungen über 1,5 V mit großer Stromreserve ab, so dass die zulässigen 5 V wohl kaum überschritten werden. Die bisherige Z-Diode (D15/D16) wird durch 6 Si-Dioden in Reihe ersetzt, da auch sie geschädigt wurde. Die neuen Dioden begrenzen jetzt zuverlässiger (als die bisherigen Z-Diode) und schützen vor der Zerstörung der Längsregler. Z-Dioden haben nur einen begrenzten Maximalstrom – die Si-Dioden können dagegen kurzzeitig ein Vielfaches ihres Nennstromes. Bei 3 ct je Diode (1N5061) ist der Aufwand überschaubar. Einen SOA-Schutz per zusätzlichem Transistor wäre eine Alternative – mit dem dann zusätzlichen Dimensionierungsaufwand und entsprechenden Tests.

- Weiterhin ließ die Stabilität der Ausgangsspannung im Bereich 4 ... 10 V zu wünschen übrig, vereinzelt kam es zu Schwingneigungen. Daher wurde jeweils ein Widerstand von 10 M zwischen Pin 1 und 2 (IC2A, IC5A) zusätzlich aufgelötet. Damit wird der Spannungsregler mehr zum P-Regler und die verbleibende Regeldifferenz vergrößert sich logischerweise etwas ( $0 \rightarrow 3\text{ A}$  bei  $15,00\text{ V} \rightarrow 14,94\text{ V}$ ). Die Schwingneigung ist aber zuverlässig beseitigt und mit der Stabilität der Ausgangsspannung von 0 ... -0,4 % kann man leben.

**hier der Schaltplan der Regelung (nur ein Kanal gezeichnet) Stand Oktober 2024:**

Die „gnadenlose“ Nutzung führte allerdings auch zwei mal zum katastrophalen Ausfall eines Längsreglers in Verbindung mit dem Optokoppler. Dabei lagen dann 38V direkt am Ausgang an. Vorausgegangen war jeweils ein massiver Kurzschluss an den Ausgangsbuchsen im Spannungsbereich  $> 20\text{ V}$ . Vermutlich wurde ursächlich die zulässige Basis-Emitter Spannung des TIP 142 STM (max. 5 V) zu Beginn des Kurzschlusses überschritten, der Längstransistor legierte durch und in Folge, beim Versuch das Netzteil in Standby zu schalten, verabschiedete sich auch der Optokoppler.

- Verbesserung EMV: An den beiden Leitungen von Diode D2/D5 zu den Ausgangsbuchsen wurden jeweils 2 Klappferrite und ein Ferrit Ring (Eisenpulver, gelb, 24,3 x 8,3 x 5,3 mm, 3 Wdg.) angebracht.
