Vorderseite der Platine in der Lötstation EP-5

Rückseite der Platine in der
Lötstation EP-5

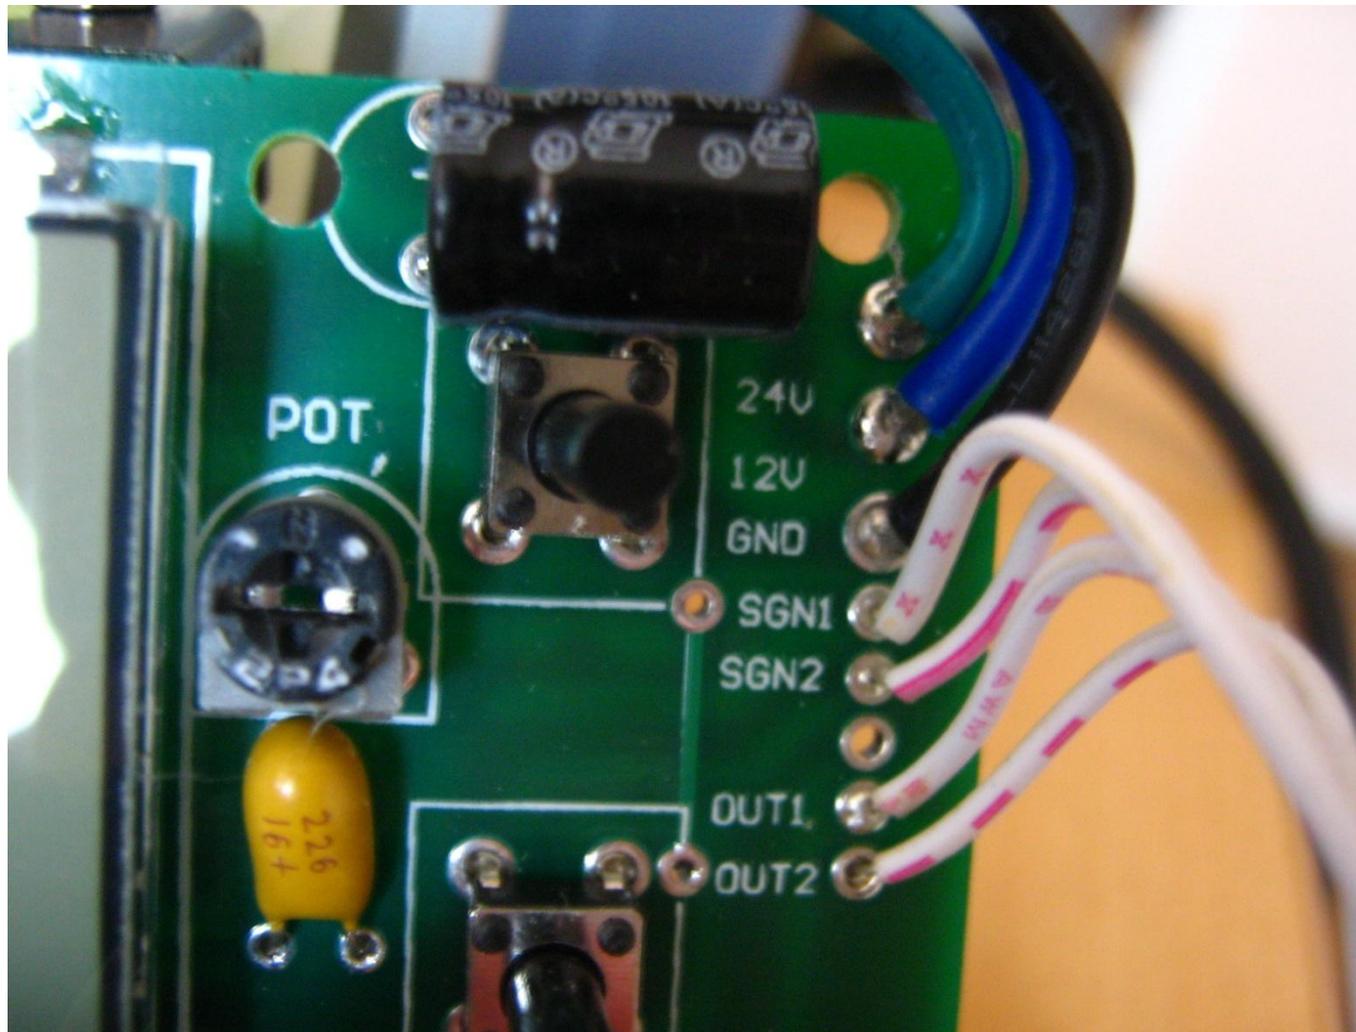
Kabel rechts:

24Vac vom Trafo (für Lötkolben)

12Vac vom Trafo (für Elektronik)

Signal 1/2 Thermoelement Lötkolben

Out 1/2 Verbindung v. Platine zum Löt.

Oben Mitte: Glättungskondensator (nach Diode) für 7805

Außerdem: Poti für Display-Kontrast, Taster („Up“ & „Down“) und Tantal-Kondensator (weiß noch nicht wofür...)

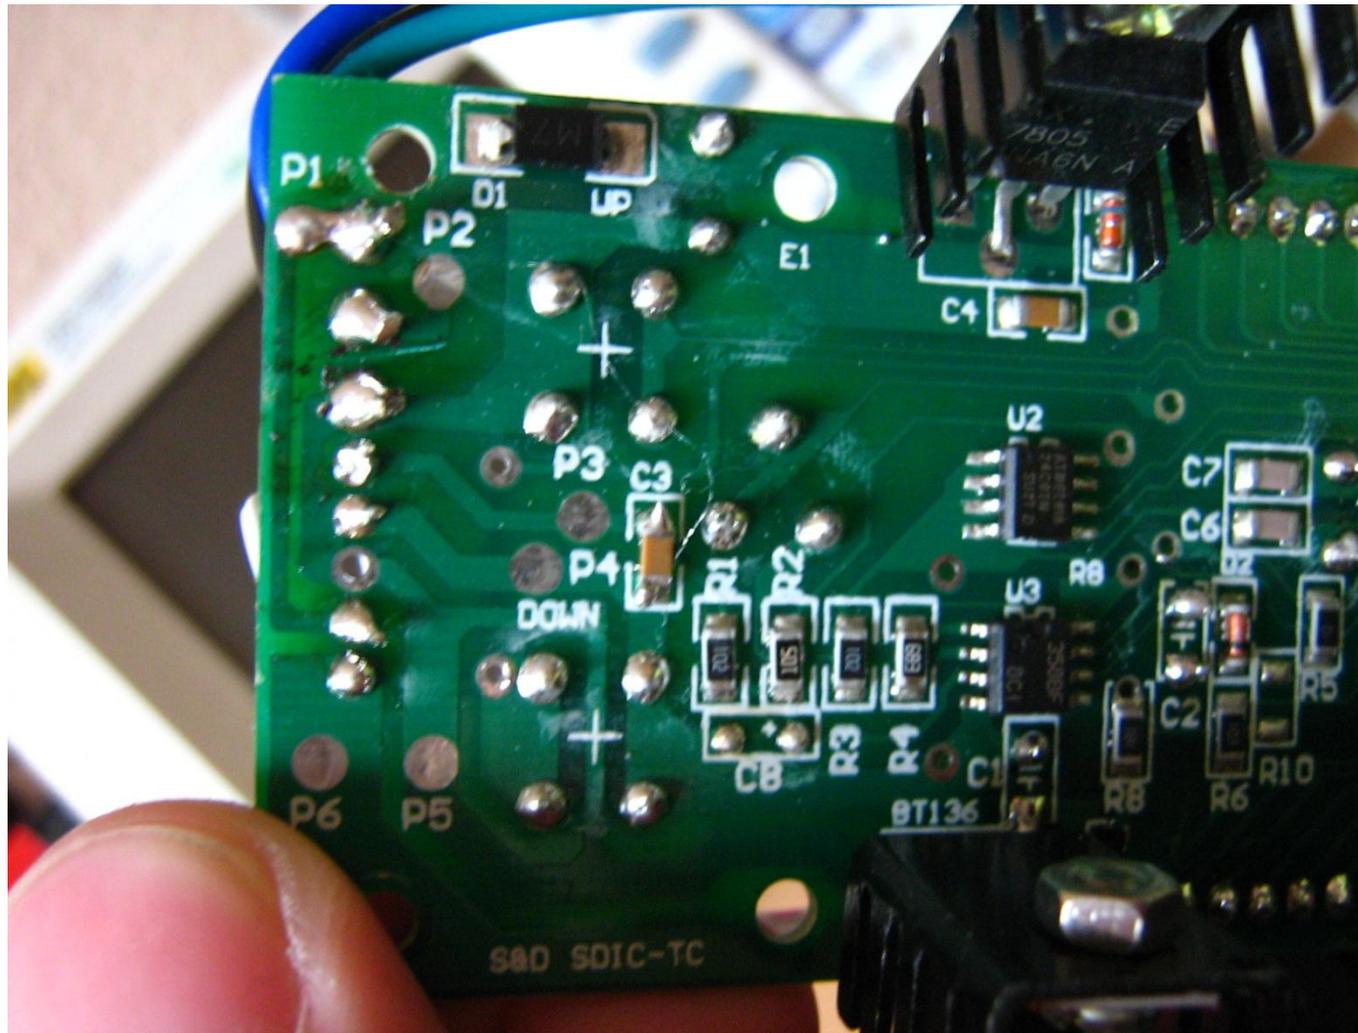
Oben:

Gleichrichterdiode (plus Elko), dann 7805,
C4 um 7805 zu stabilisieren

C3 wahrscheinlich zum Entstören der
Messspannung des Thermoelements.

Etwas Hühnerfutter (für OPs und
Mikrocontroller) und der BT136-Triac
(ganz unten) zum Schalten der 24Vac auf
den Lötcolben

@BerndB: ich sehe hier noch keinen
Kondensator, der irgendwie sinnvoll
Lötcolben hängt (so wie bei dir...)

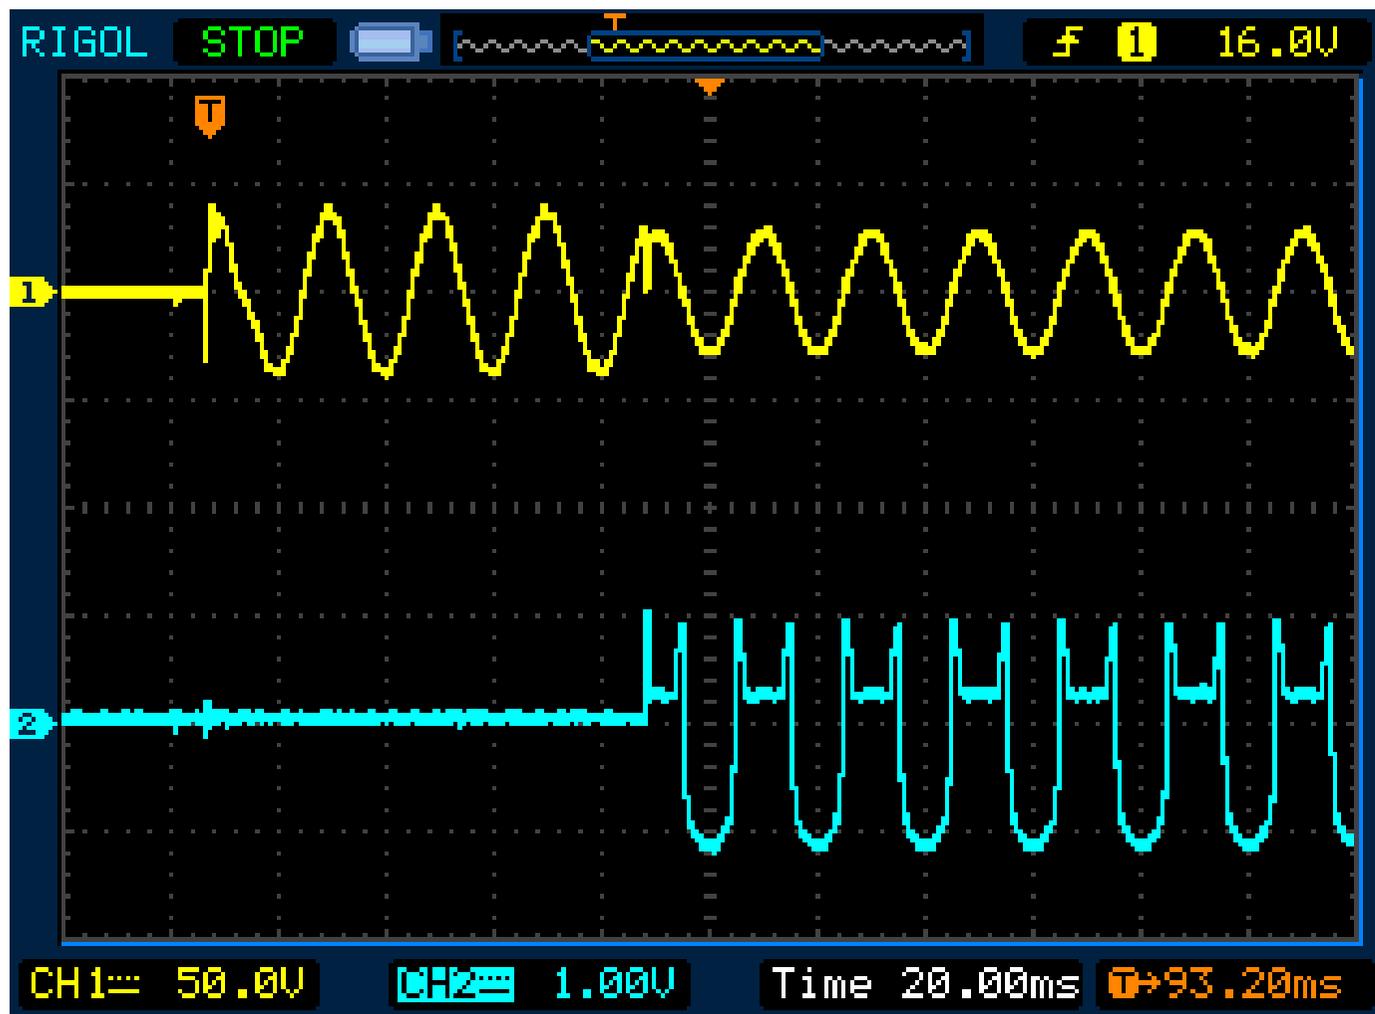
Kanal 1: 24Vac gemessen am Trafo (der direkt zum LötKolben-Stecker durchverdrahtet ist)

Kanal2: Signal am Gate des Triacs

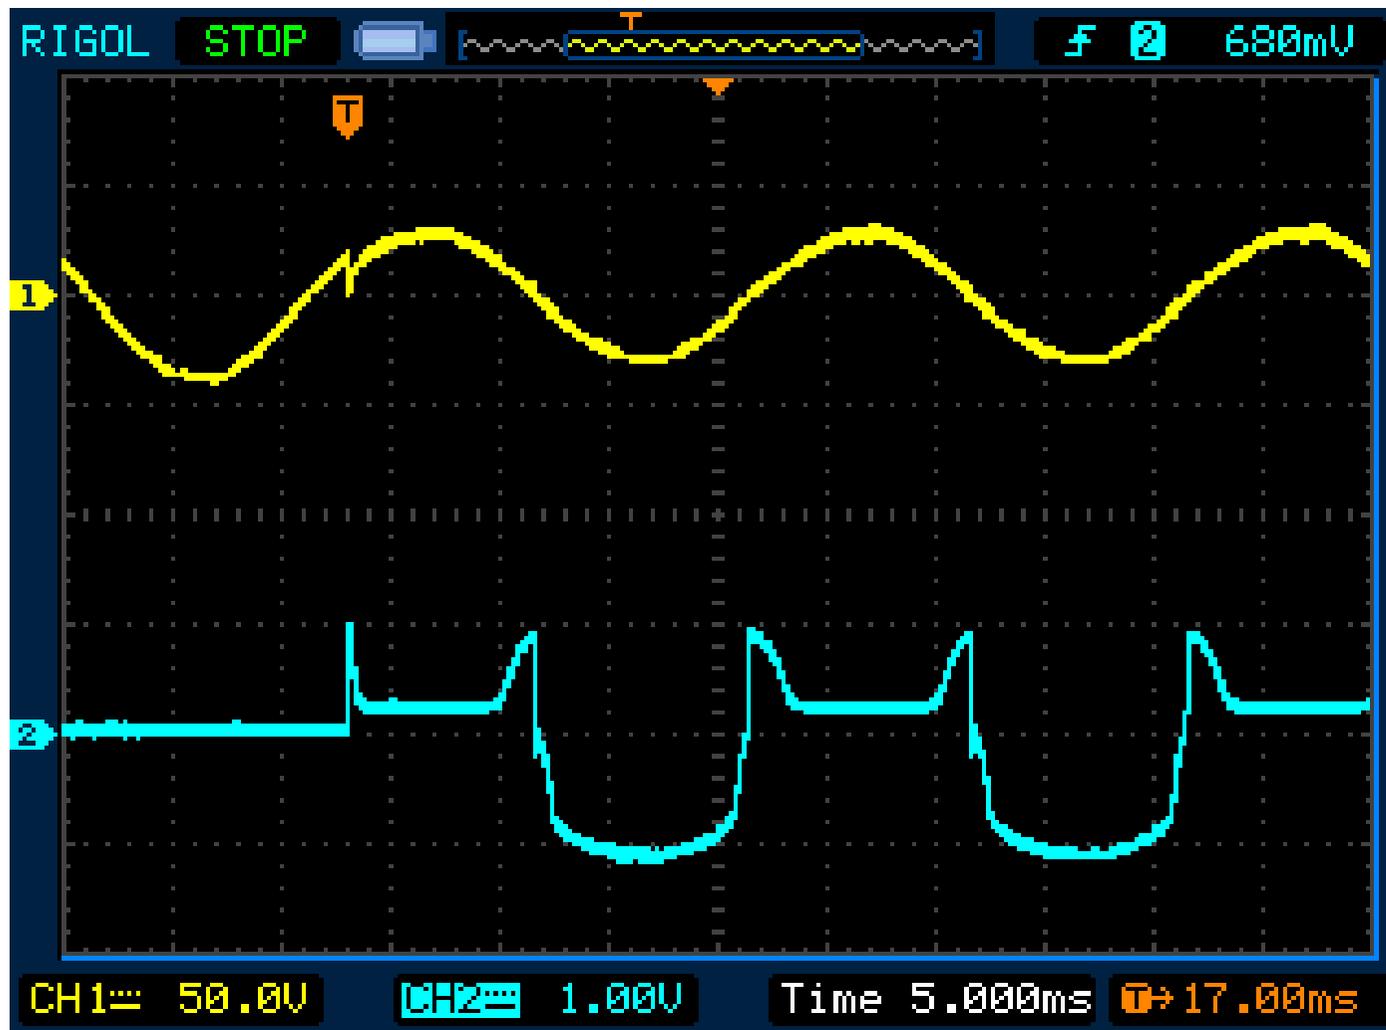
Kanalbelegung wie oben, nur andere Zeitbasis. Beim Einsetzen der Regelung (Pulse am Gate des Triacs) treten keine Spikes in der Spannung auf. Die Spannung bricht lediglich kurz ein.

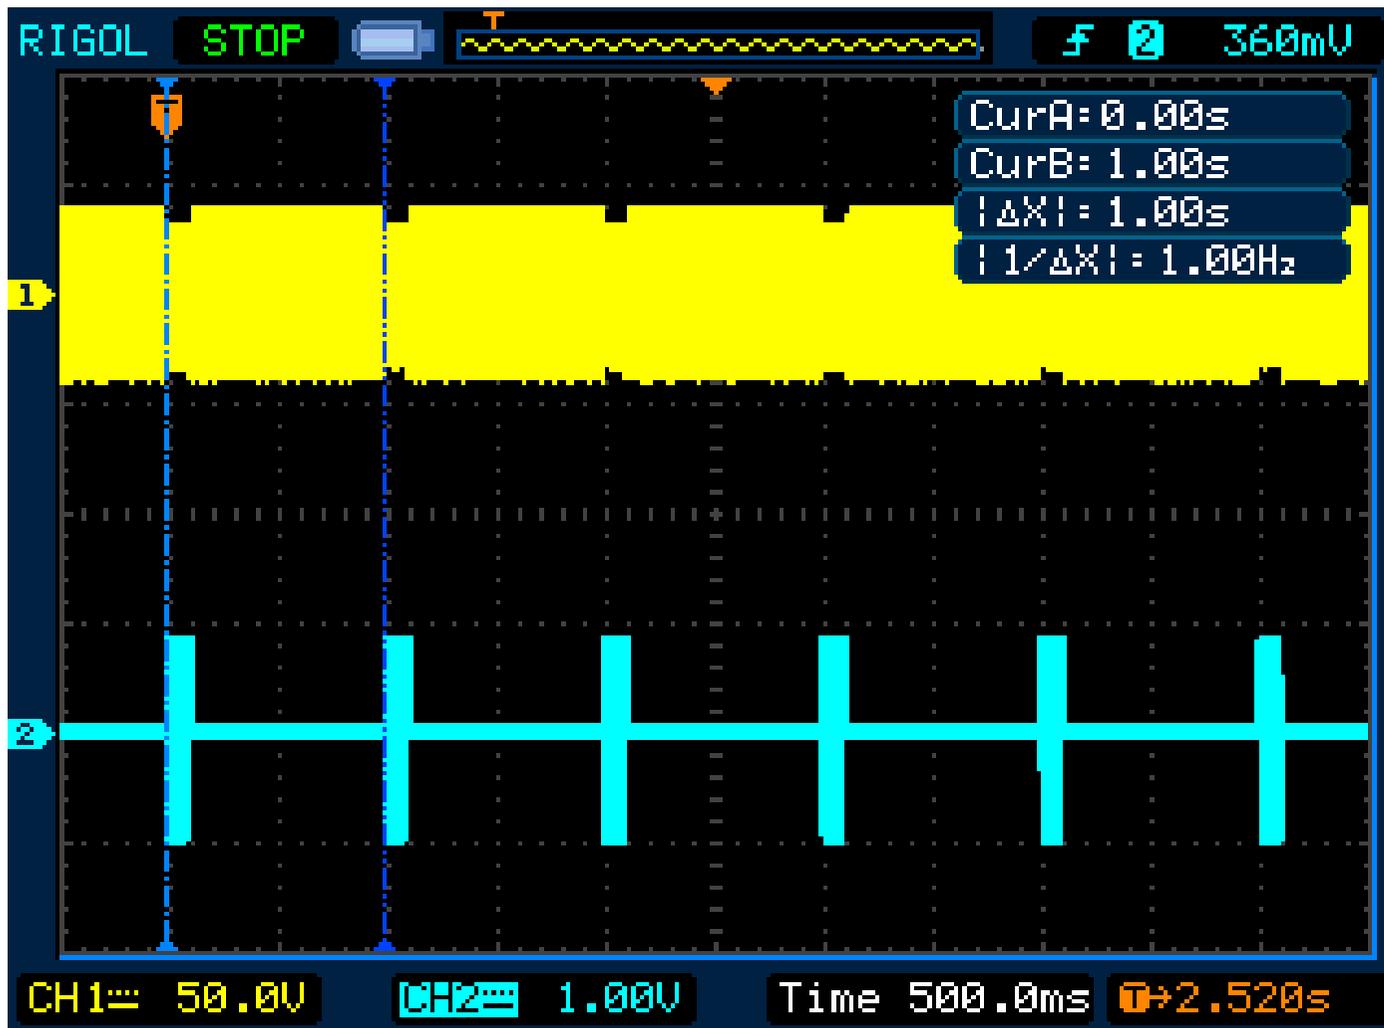
Kanalbelegung wie oben. Ist die Solltemperatur erreicht werden Pulspakete im Sekundentakt an den Triac geschickt.

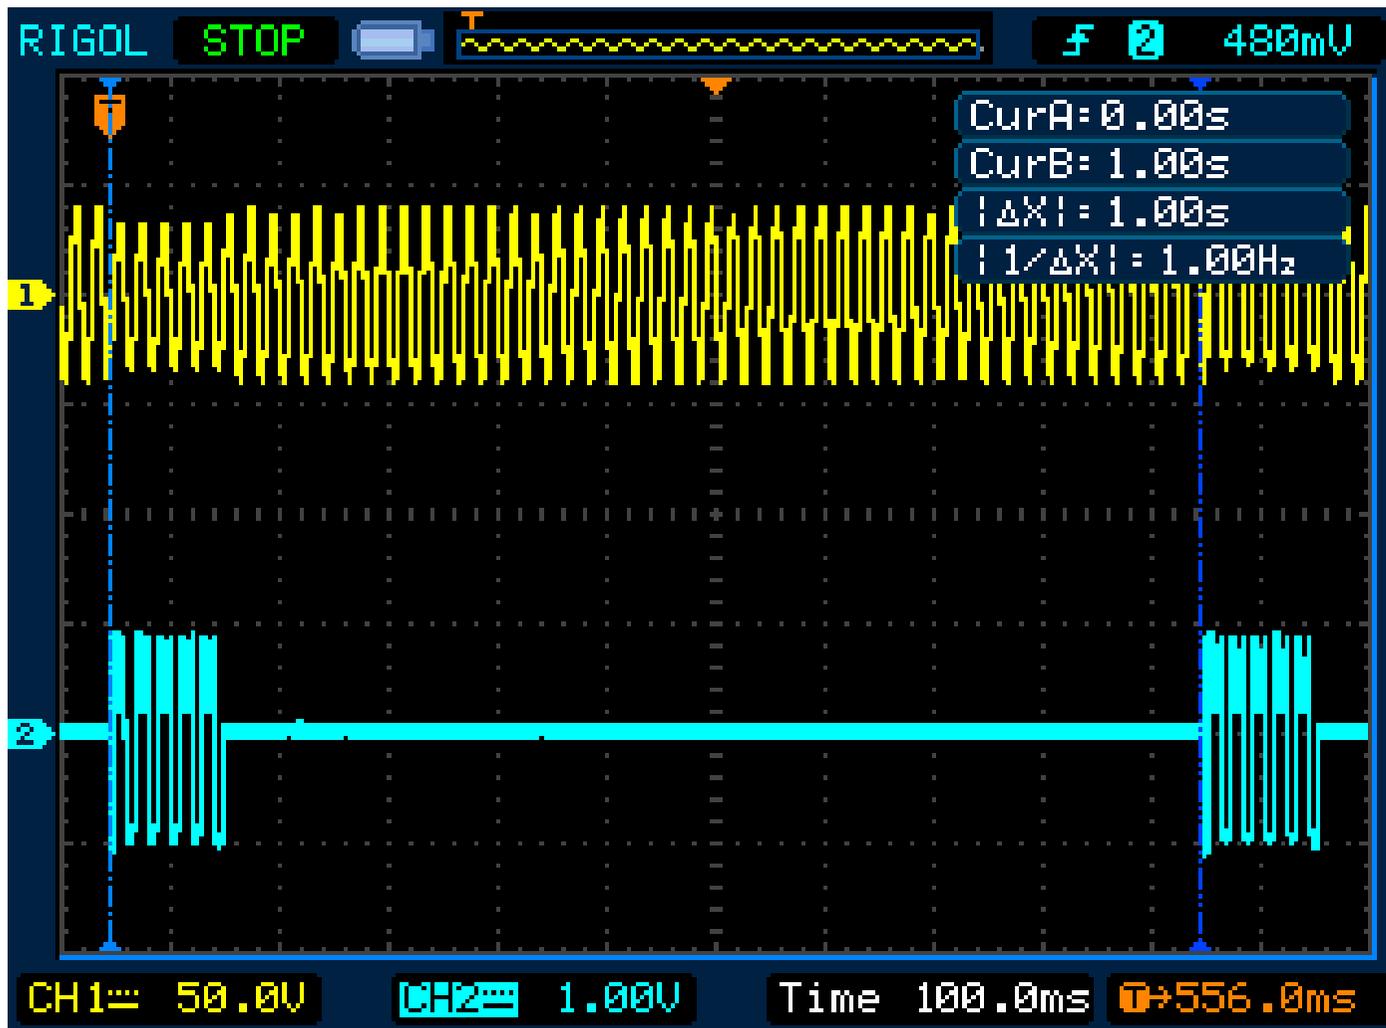
Kanalbelegung wie oben, nur andere Zeitbasis. Zwei der erwähnten Pulspakete sind zu sehen...

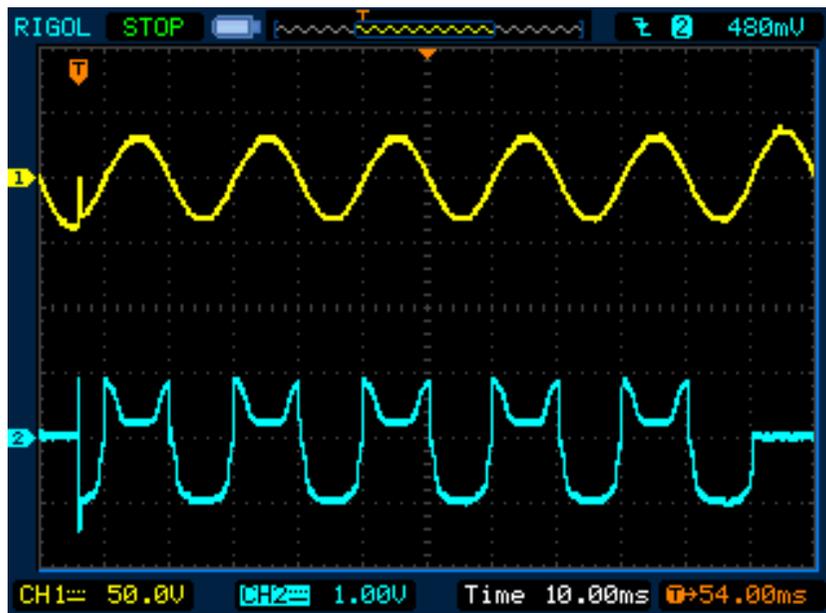
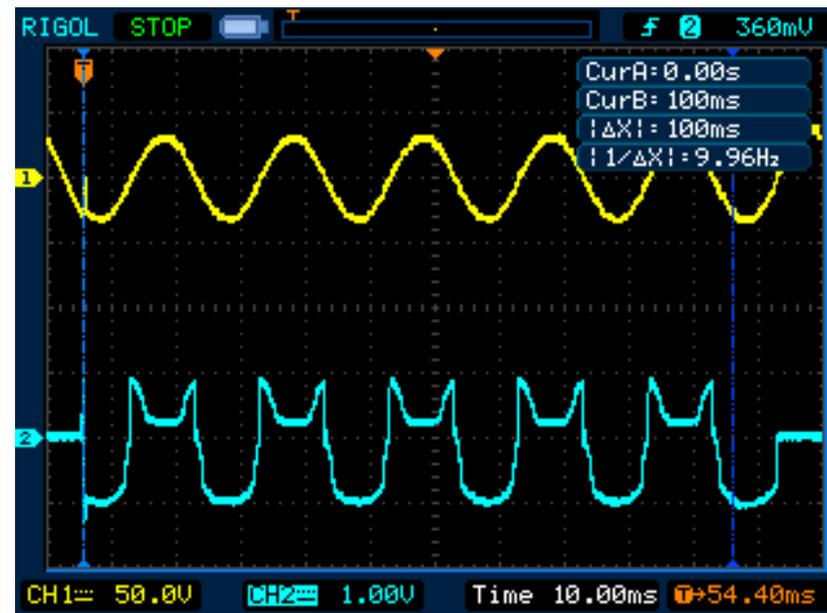
Kanalbelegung wie oben, nur andere Zeitbasis. Jeweils ist eins der besagten Pulspakete zu sehen. Der Lötcolben sieht also „100 ms an, 900 ms aus“. Beim Einschalten (Beginn der Pulse) bricht die Spannung kurz ein, beim Ausschalten passiert nichts besonderes...

@BerndB: ich kann hier den Effekt nicht sehen, den du beschrieben hattest, daß beim Ausschalten der Regelung böse Spannungsspitzen auftreten...

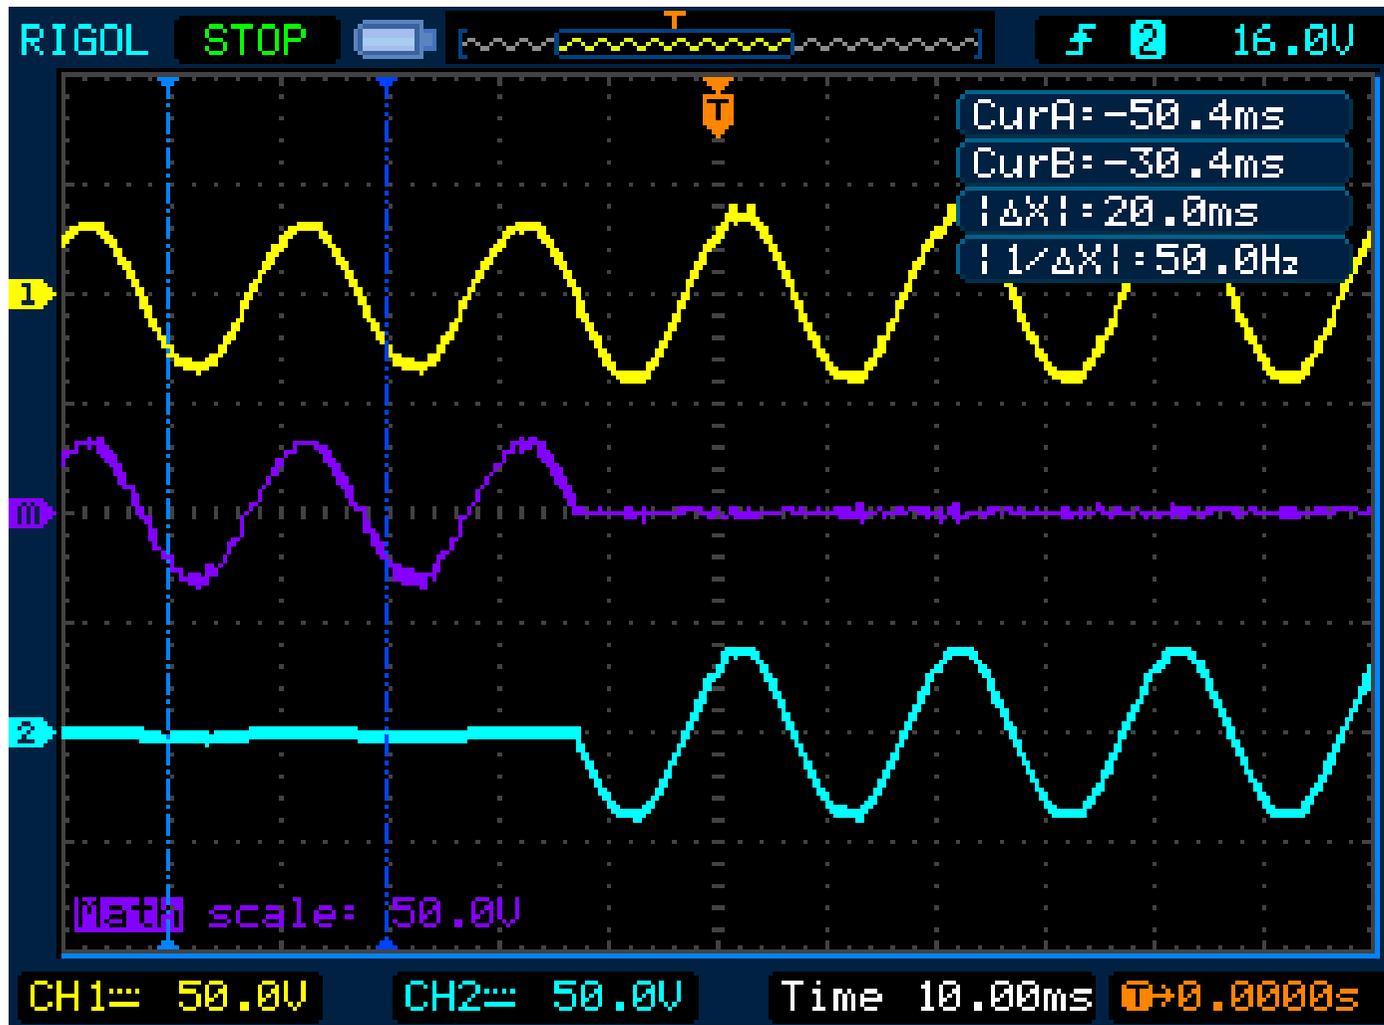
Es folgen nun Screenshots von der Spannung über dem Lötcolben gemessen. Weil ich aber erstens keinen Differenzastkopf habe und zweitens nicht weit genug überlegt habe, bin ich den nicht unumständlichen Weg gegangen die Spannung „vor“ und „hinter“ dem Lötcolben zu messen und habe dann die Differenz gebildet (MATH-Funktion, lila).

Kanal 1: Spannung „vor“ dem LötKolben (quasi am Trafo)

Kanal 2: Spannung „hinter“ dem LötKolben (quasi zwischen LK und Triac)

Erst ist die Spannung auf Kanal 2 ugf. Null, das heißt, daß der Triac zu dem Zeitpunkt leitet (Regelung an).

Dann ist die Spannung auf Kanal 2 die gleiche wie auf Kanal 1, was bedeutet, daß der Triac nicht leitet (Regelung aus).

Auch hier ist zu sehen, daß die Spannung am LötKolben (lila) nicht unzulässig springt, wenn die Regelung AUSgeschaltet wird.

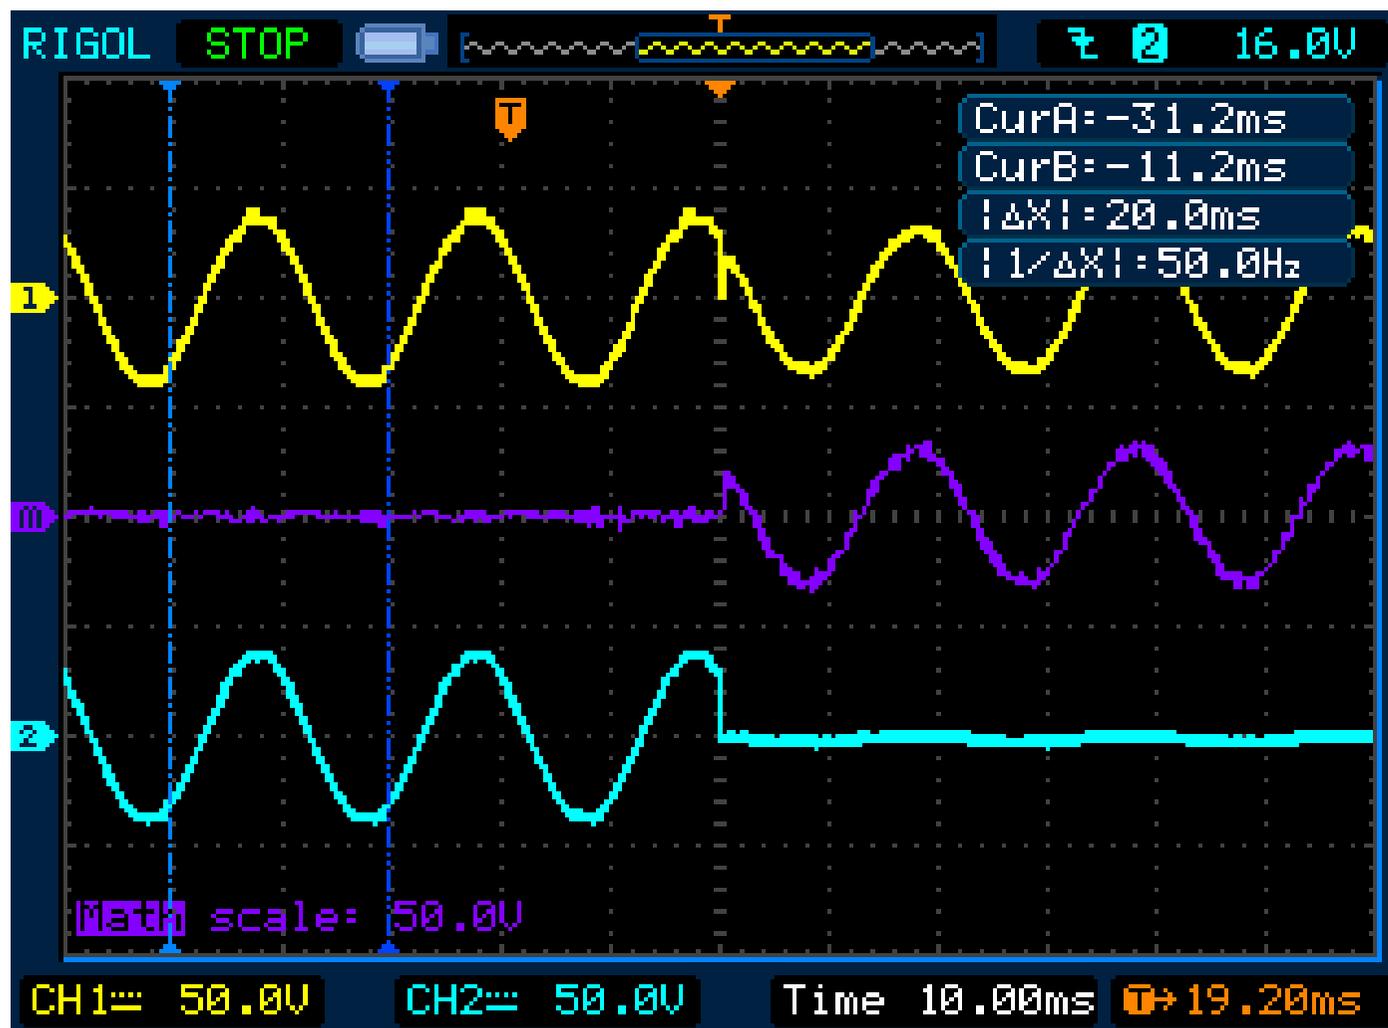
Erst ist die Spannung auf Kanal 2 die gleiche wie auf Kanal 1, was bedeutet, daß der Triac nicht leitet (Regelung aus).

Dann ist die Spannung auf Kanal 2 ugf. Null, das heißt, daß der Triac zu dem Zeitpunkt leitet (Regelung an).

Auch hier ist zu sehen, daß die Spannung am Lötcolben (lila) nicht unzulässig springt, wenn die Regelung EINGeschaltet wird.

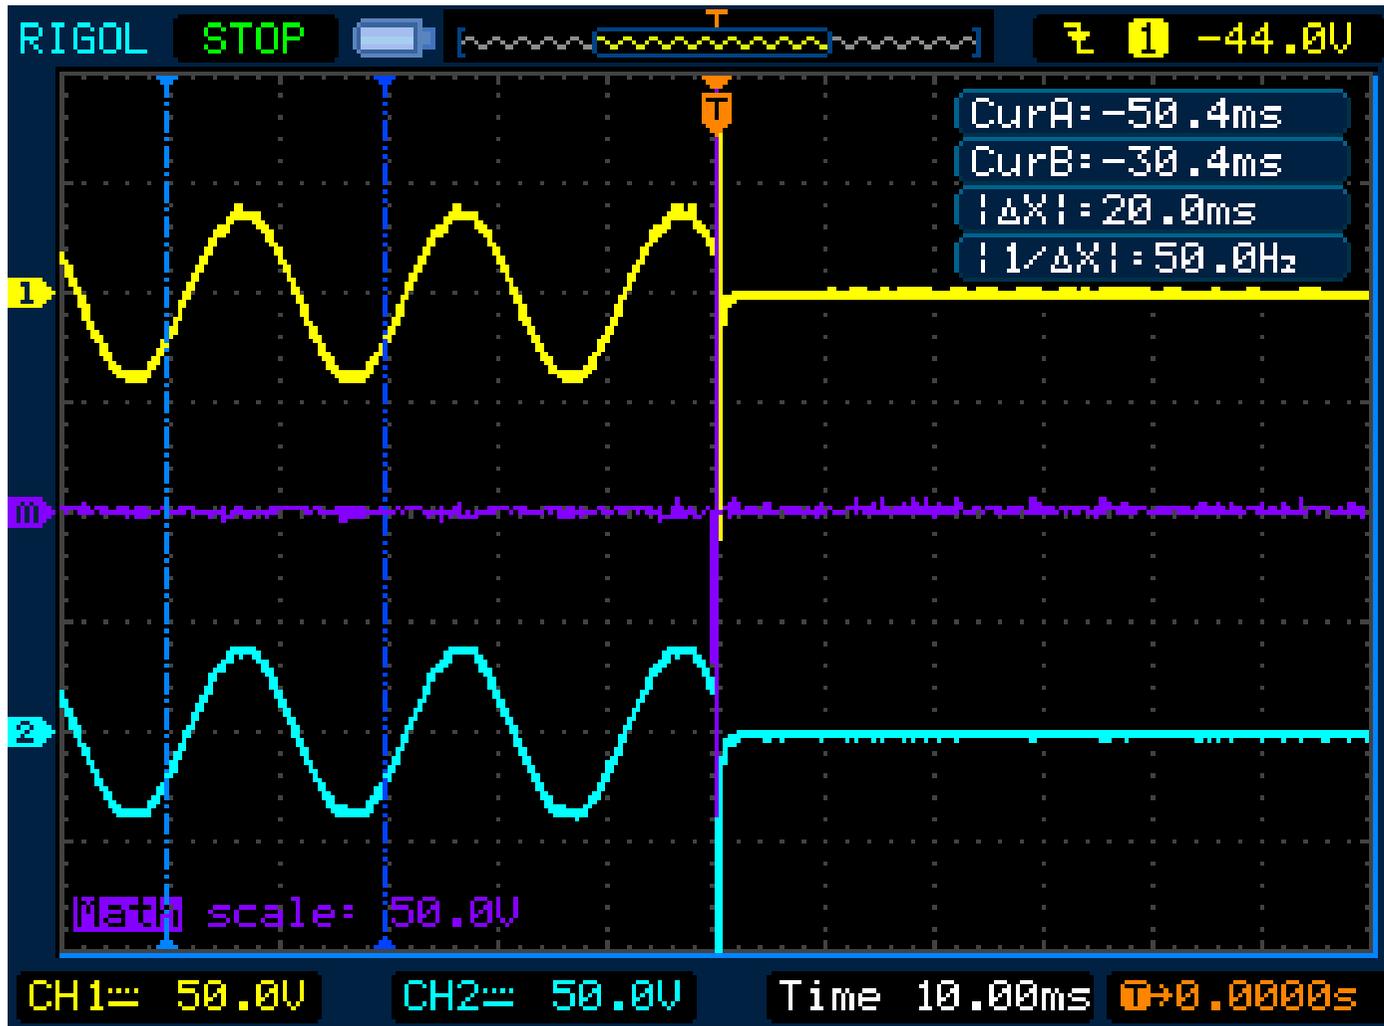
Die Lötstation wird ABgeschaltet. Zum Zeitpunkt der Abschaltung war die Temperaturregelung gerade nicht aktiv (Spannung über LötKolben gleich null). Es tritt eine ganz fiese Spannungsspitze auf mit einer Amplitude von rund +-150V... BÄM!

Die Spannungsspitzen sind wahrscheinlich einfach das Resultat der steilen Stromflanke am Trafo. Eine Freilaufdiode... ähm... doof bei AC 😊. Aber evtl. könnte hier ein C oder gar eine RC-Kombination über dem LötKolben helfen.

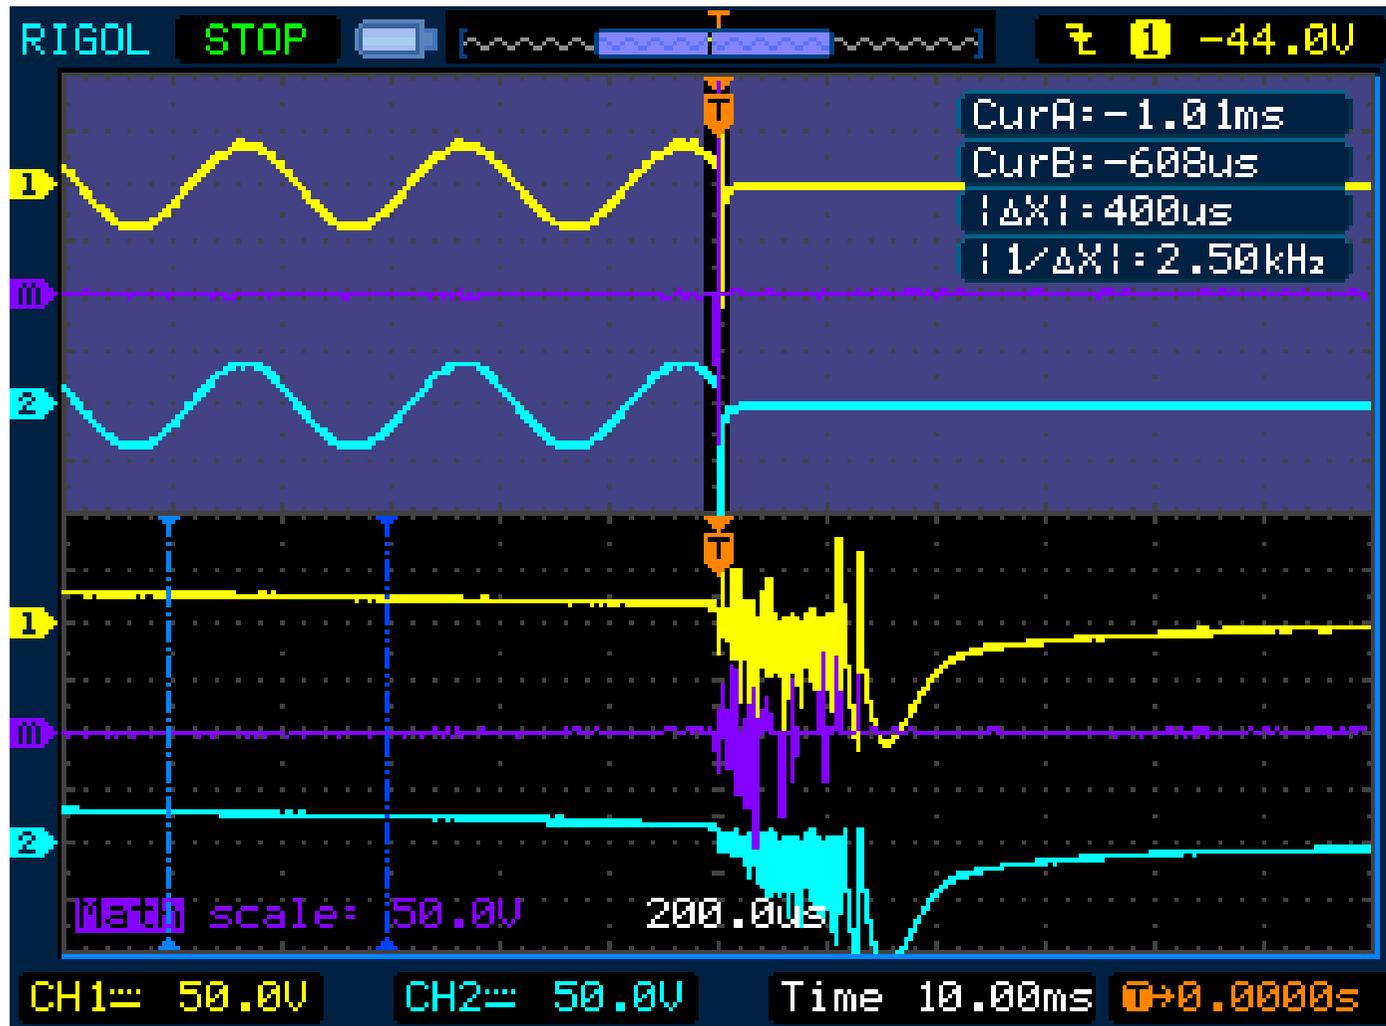
Gleiches Bild wie oben, nur mit reingezoomt. Was das Scope alles kann...

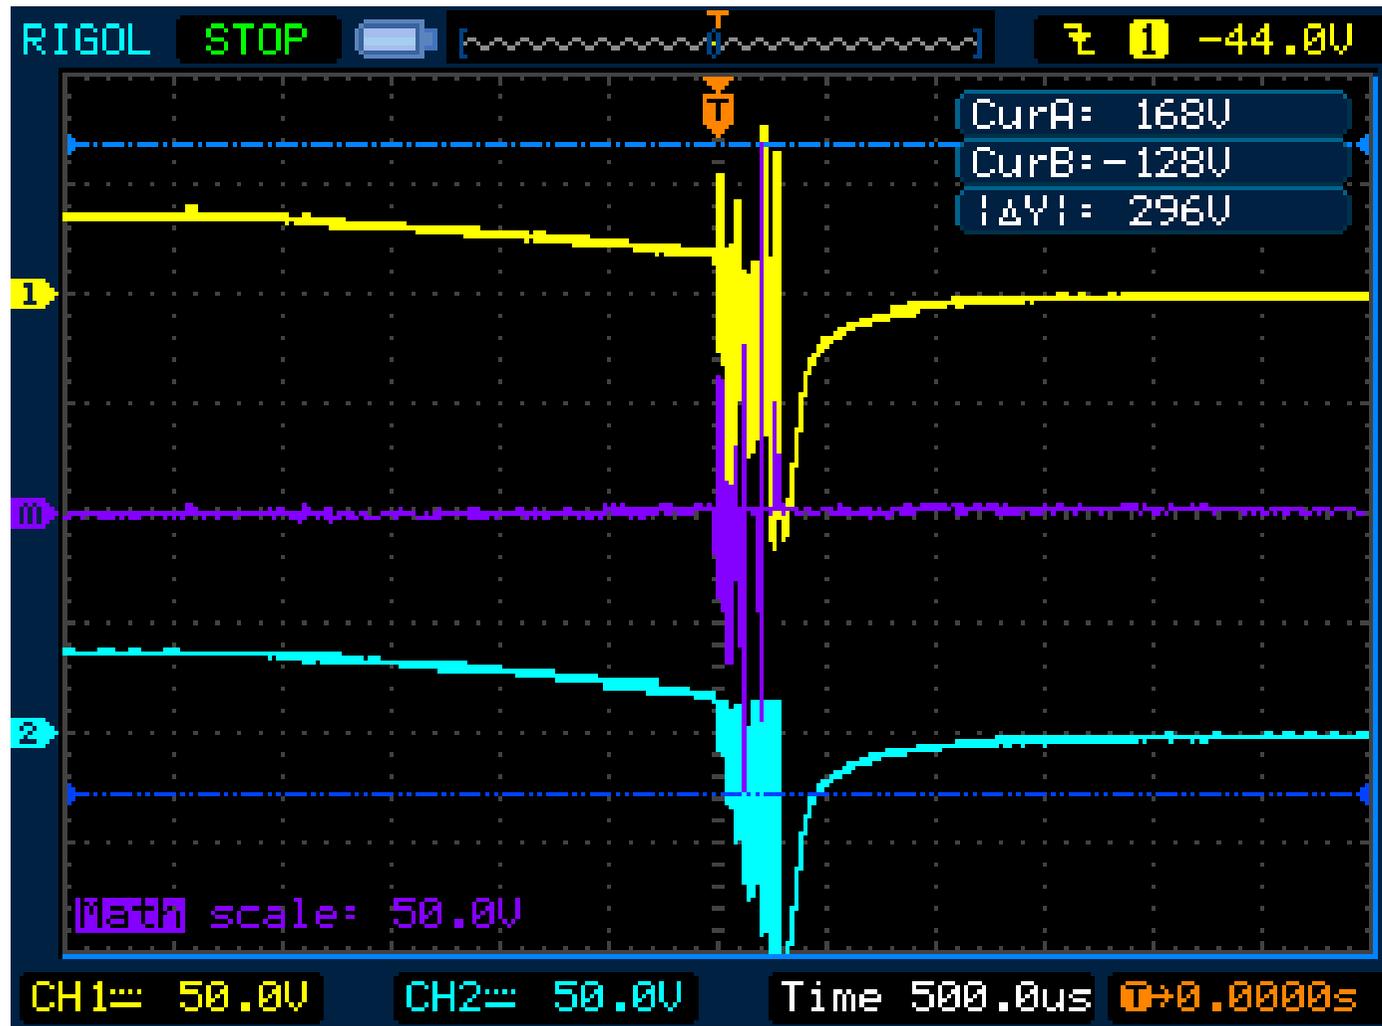
Neuer Screenshot vom Abschalten der Station, während Regelung nicht aktiv.

Zeitbasis verkleinert für bessere Auflösung.

Die Y-Cursor wurden an den Extremwerten der Spannung über dem Lötkolben positioniert, um die Amplitude zu verdeutlichen.

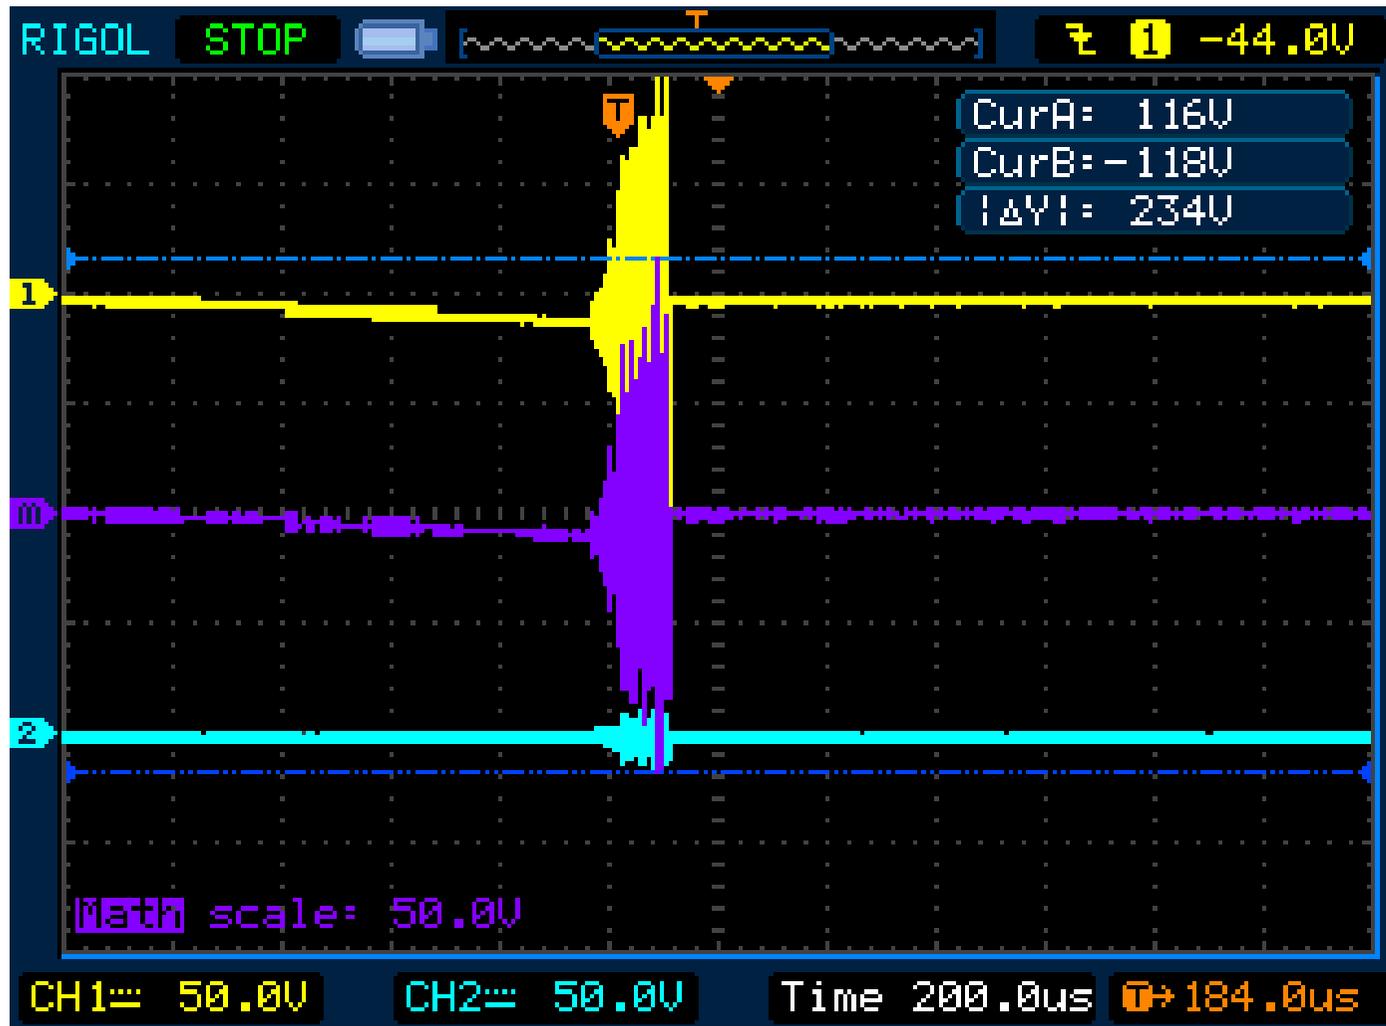
Und NOCH ein AUSschaltvorgang.
Dieses mal zu einem Zeitpunkt, an dem
die Regelung aktiv war.

Böse Spannungsspitzen, ähnlich wie
oben...

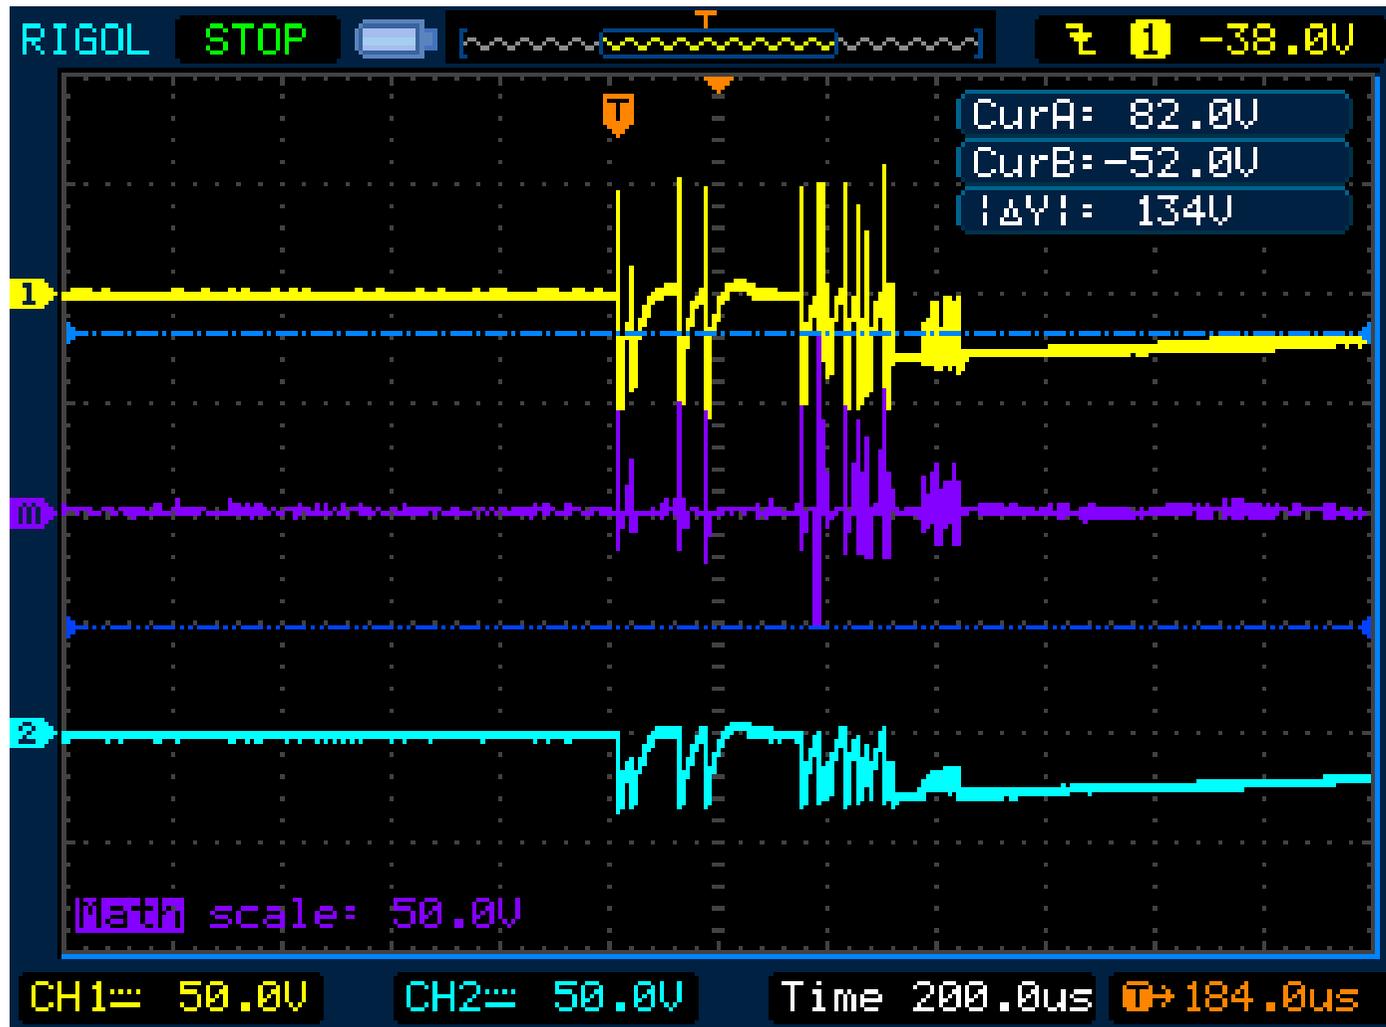
EINSchalten der Lötstation. Auch hier treten die Spannungsspitzen auf, aber nicht ganz so schlimm.

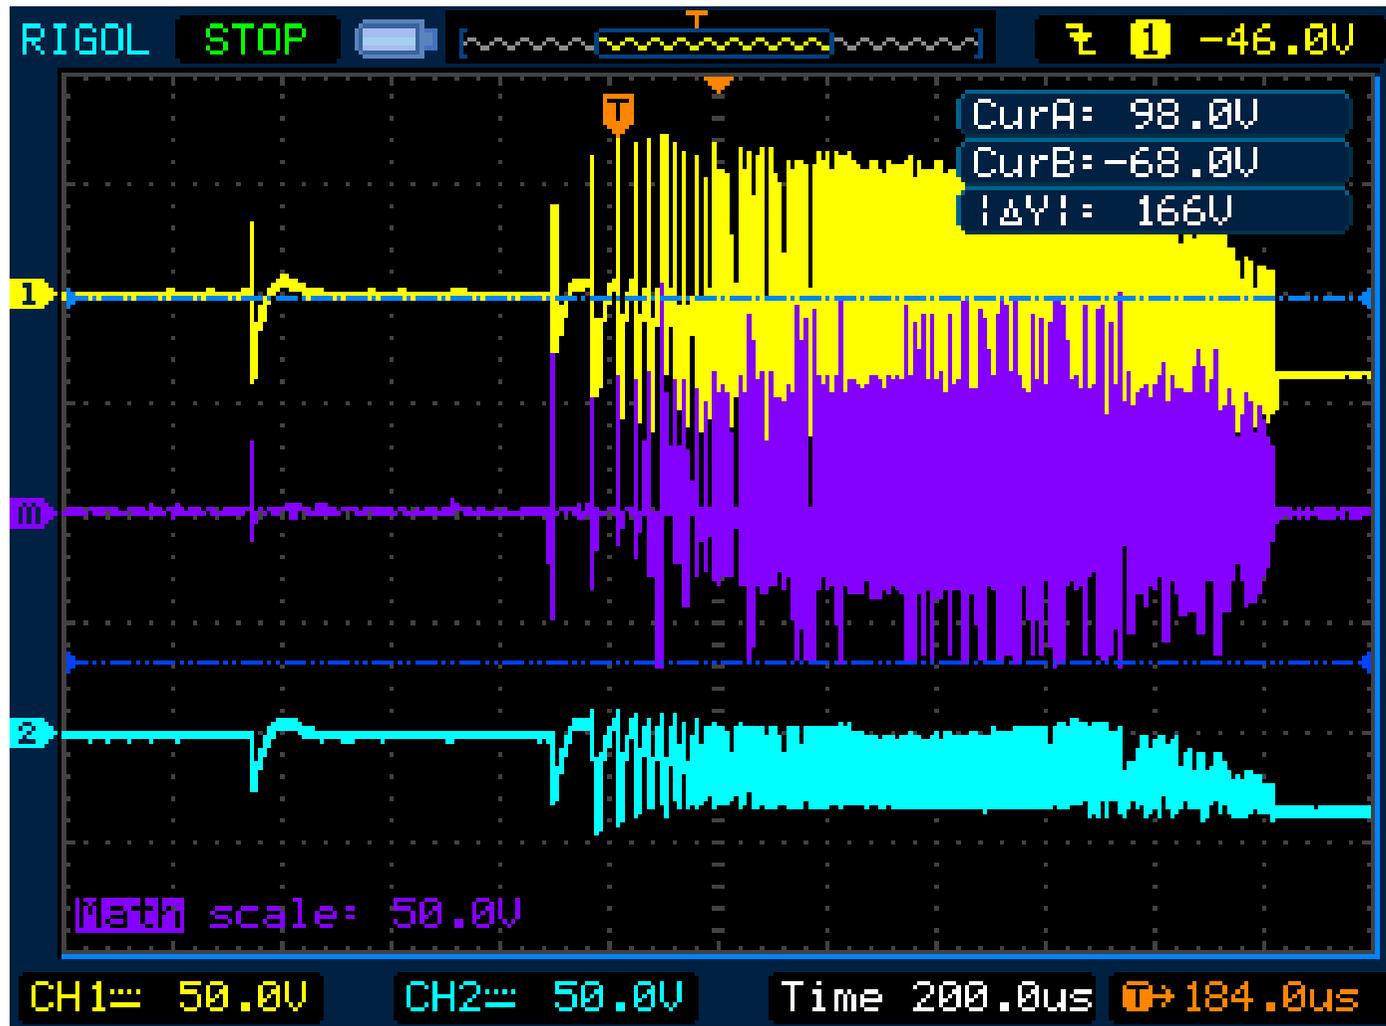
Und NOCH ein EINSchlatvorgang. Sieht dieses Mal etwas anders aus. Amplituden der Spannung sind ungefähr die gleichen, wie im vorigen Bild, allerdings dauert das viel länger.
