Vorderseite der Platine in der Lötstation EP-5

Rückseite der Platine in der
Lötstation EP-5

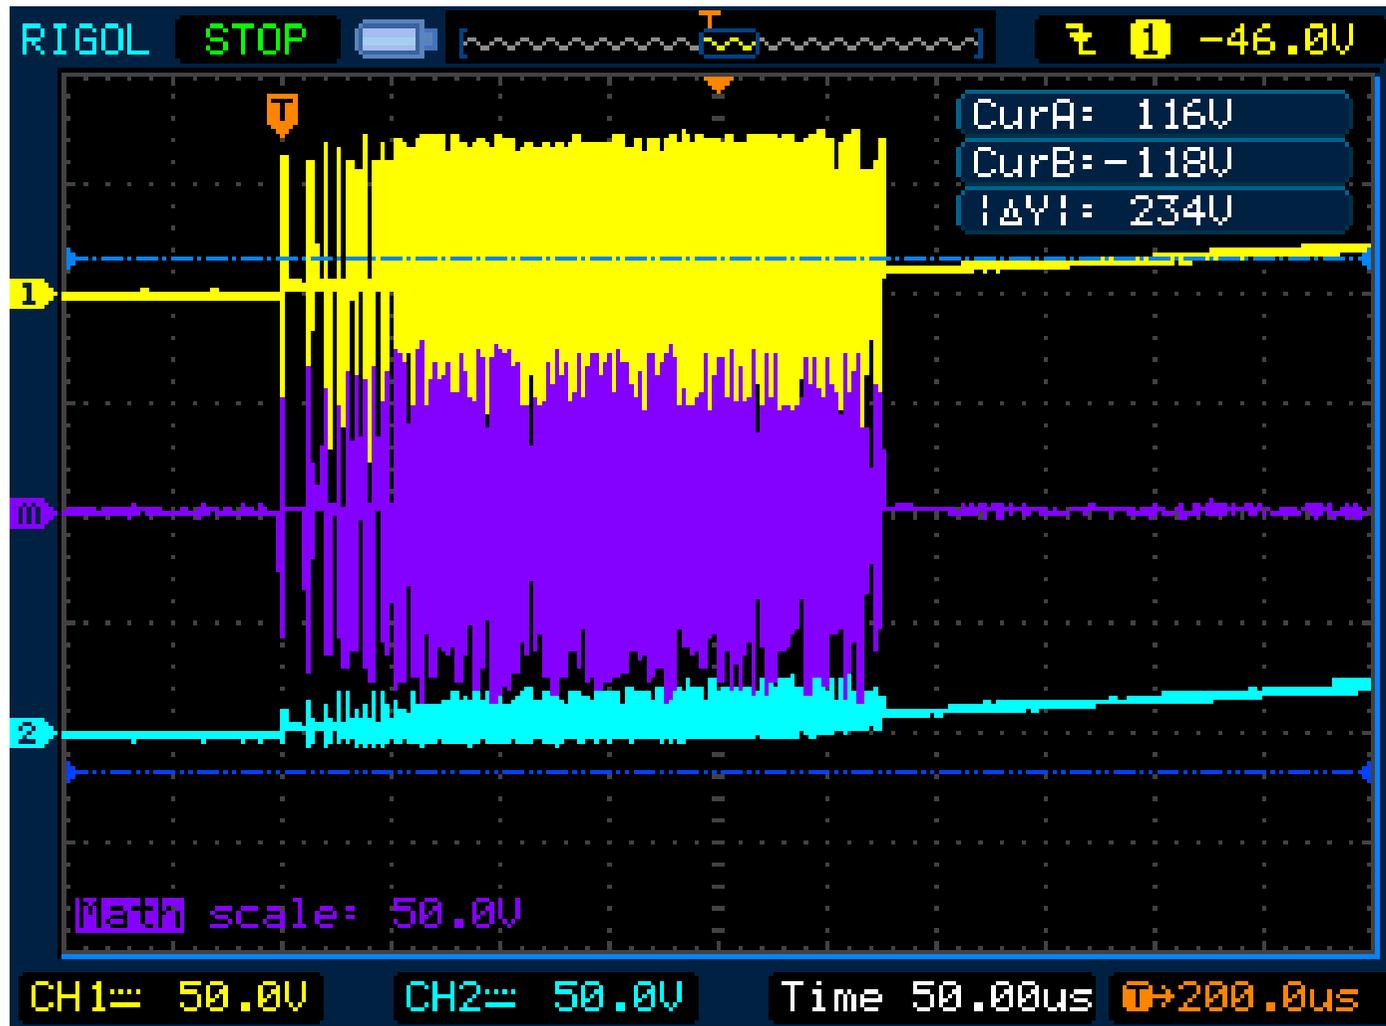
Und NOCH ein EINSchaltvorgang.
Wieder sind die Peaks im Bereich $\pm 100V$ und dauern wieder knapp $300\mu s$.

Die Spannungsspitzen sind wahrscheinlich einfach das Resultat der steilen Stromflanke am Trafo. Eine Freilaufdiode... ähm... doof bei AC 😊. Aber evtl. könnte hier ein C oder gar eine RC-Kombination über dem LötKolben helfen.

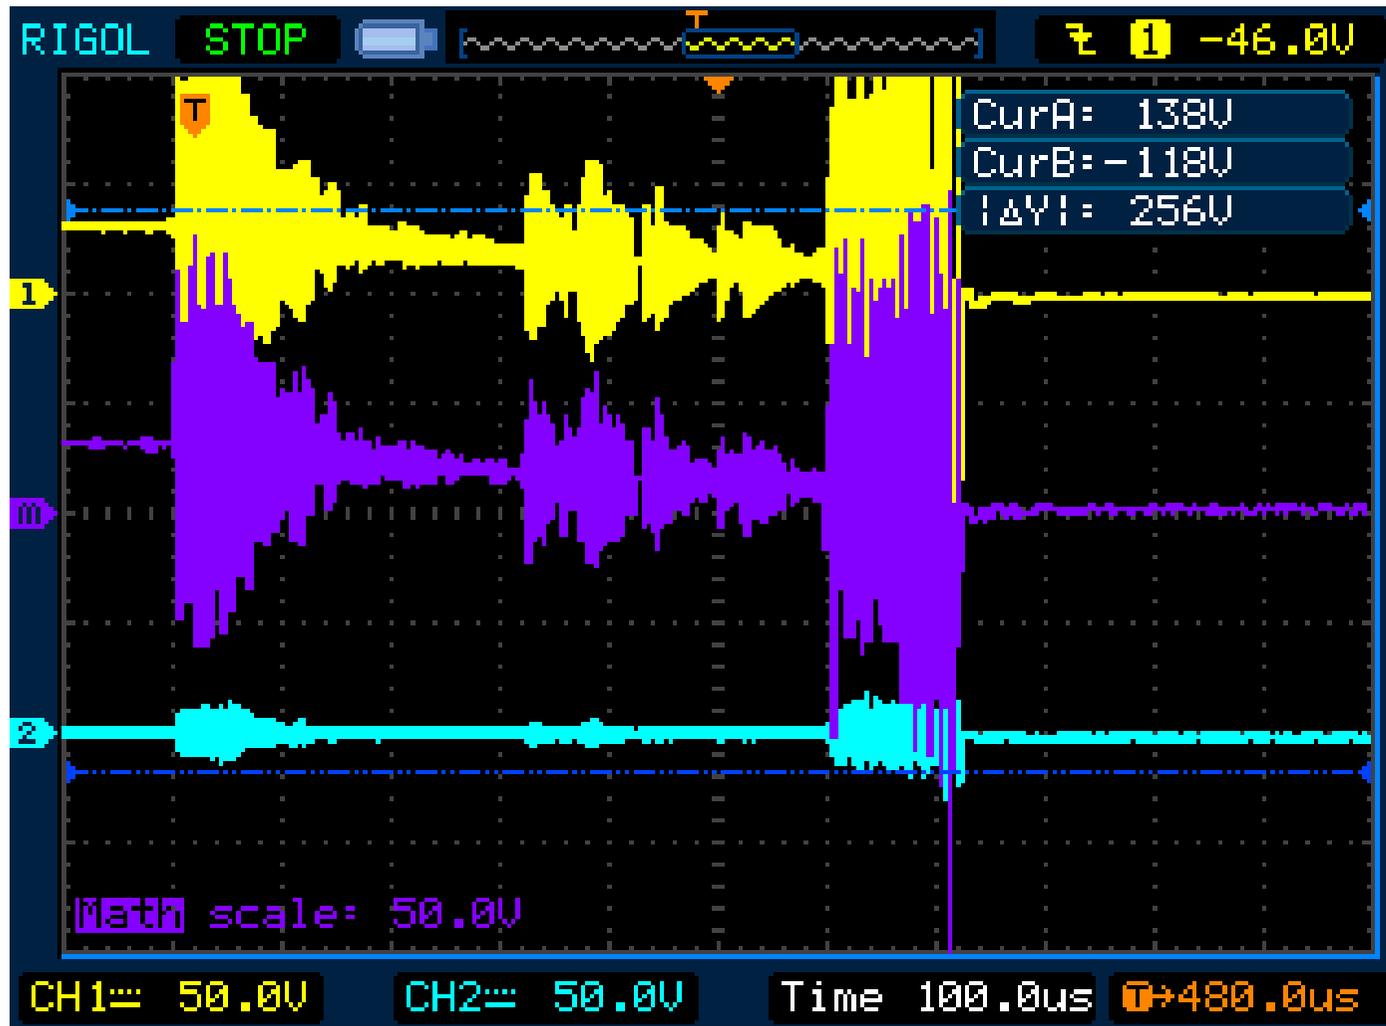
Uuuund NOCH ein EINSchaltvorgang.
Der gefällt mir besonders gut. Er dauert
satte 700 μ s und hat ganz schlimme
Peaks...

So, vorweg sei gesagt, daß das Ein- und Ausschalten der Station über das Einstöpseln bzw. Ziehen des Netzsteckers geschehen ist, weil ich bei offener Station den Schalter überbrückt hatte. Dadurch kommt es höchstwahrscheinlich zu vermehrtem Prellen, als bei Betätigung des Schalters. Jedoch ist die Funktion die gleiche...
