Korrektur des Layouts V1.04:

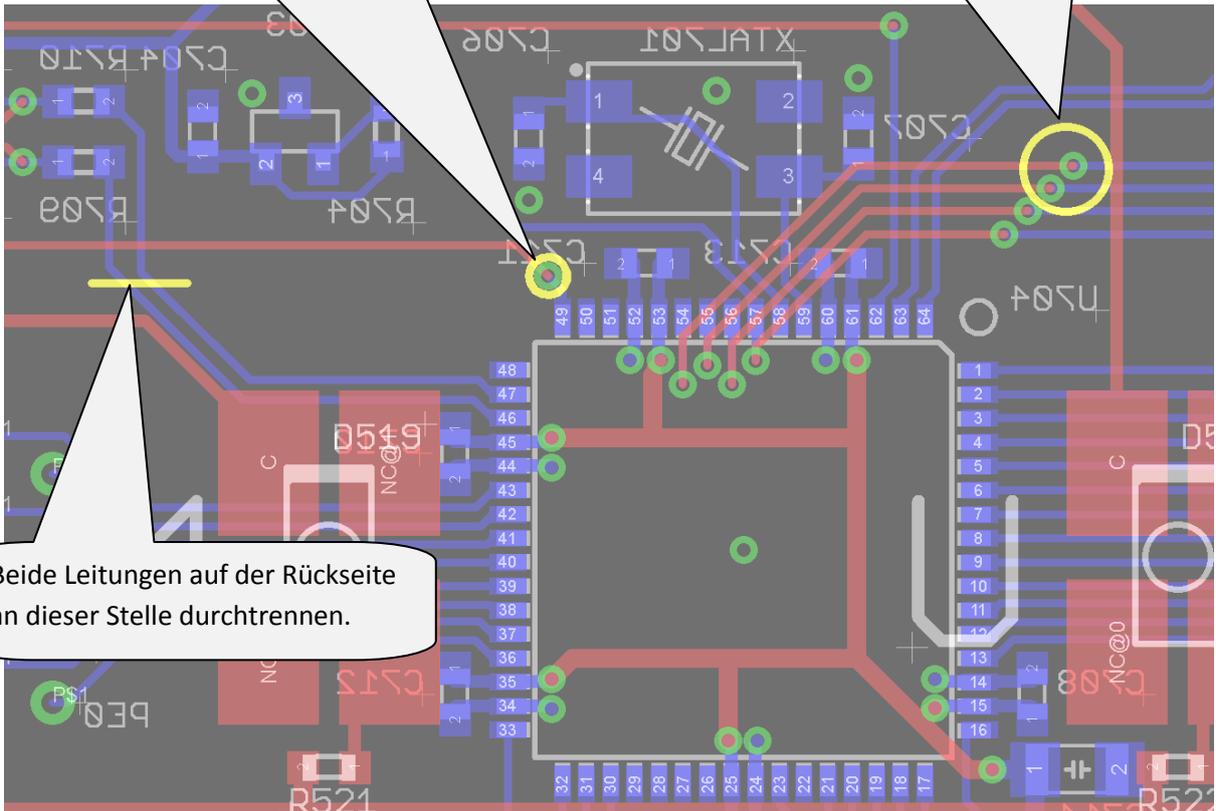
1) Trennen der falschen Verbindungen

Mit 1.5mm Bohrer vorsichtig den Restring des Vias auf der Rückseite (BOTTOM) entfernen, dabei die Durchkontaktierung möglichst intakt lassen.

Mit 1.5mm Bohrer vorsichtig den Restring der Vias auf der Bestückungsseite (TOP) entfernen, dabei die Durchkontaktierung möglichst intakt lassen.

Beide Leitungen auf der Rückseite an dieser Stelle durchtrennen.

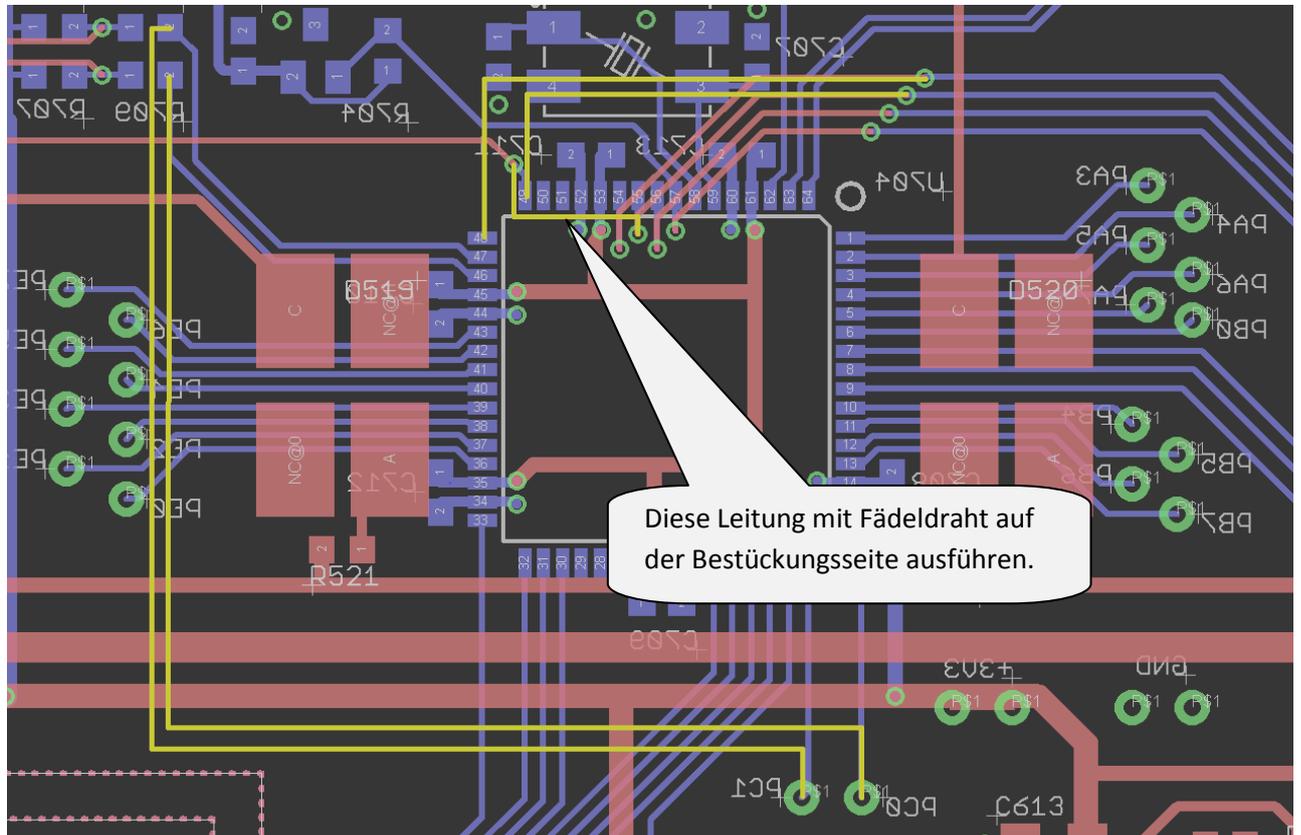
2) Herstellen der richtigen Verbindungen

Alle neuen Verbindungen auf der Rückseite der Platine mit Fädeldraht ausführen (Ausnahme siehe unten).
