Basteltagebuch

Unsere Erfahrungen mit dem OCXO Morion MV89A

Reparaturen
Phasenrauschen
Allan-Varianz

Jörn Bartels
49088 Osnabrück
dk7jb@yahoo.de
<http://www.bartelsos.de/dk7jb.php>

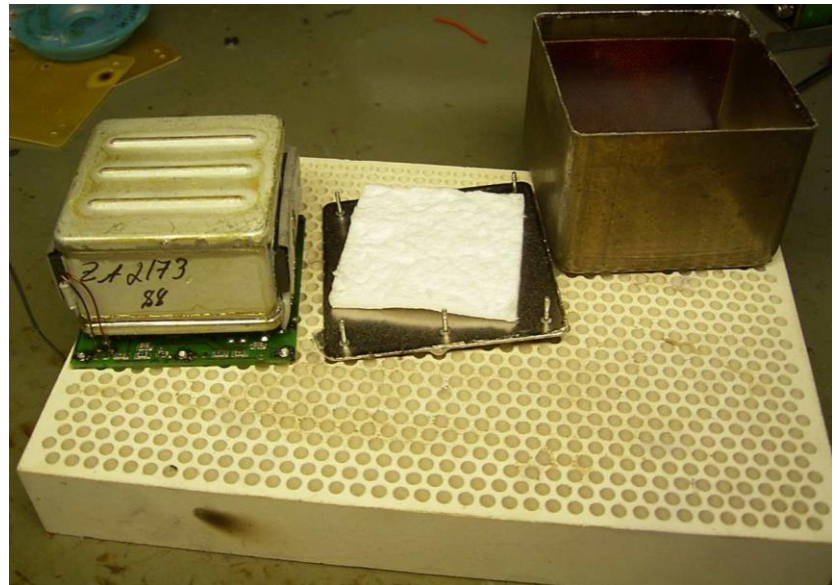
Es gibt offenbar einige Varianten des MV89A, ich habe hier welche mit dünnem, blechartigen Boden, aber auch welche, wo dieser als solide Metallplatte ausgeführt ist.

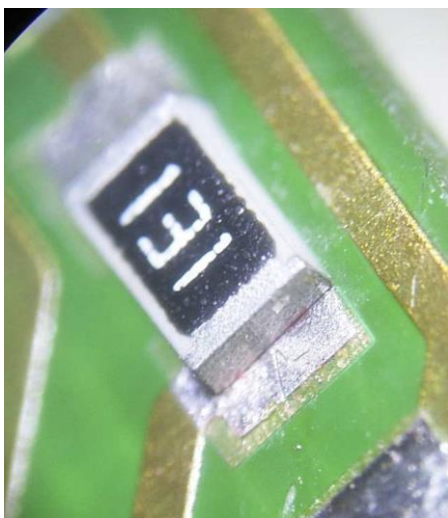
Ein weiterer Fehler waren kalte Lötstellen an den Spannungsteilerwiderständen für die Temperaturregelung. Hier wirklich „dry joint“!

Bei leichtem Antippen mit einer Meßspitze zwecks durchklingeln gab's manchmal sogar Kontakt.

Die genaue Position ist im Bild oben rot markiert. Es sind 2 Widerstände, ein wertgroßer und zur genaueren Einengung ein kleinerer Wert in Reihe geschaltet. Ganz clever, so erspart man sich ein stör- und TC-anfälliges Poti wenn die NTC nicht genau genug selektiert werden können.
