HKTS 210 SUB POWER SUPPLY UNIT SCHEMATICS, SIZE A3.

HKTS 210 SUB CONTROL BOARD (CV) SCHEMATICS, SIZE A3.

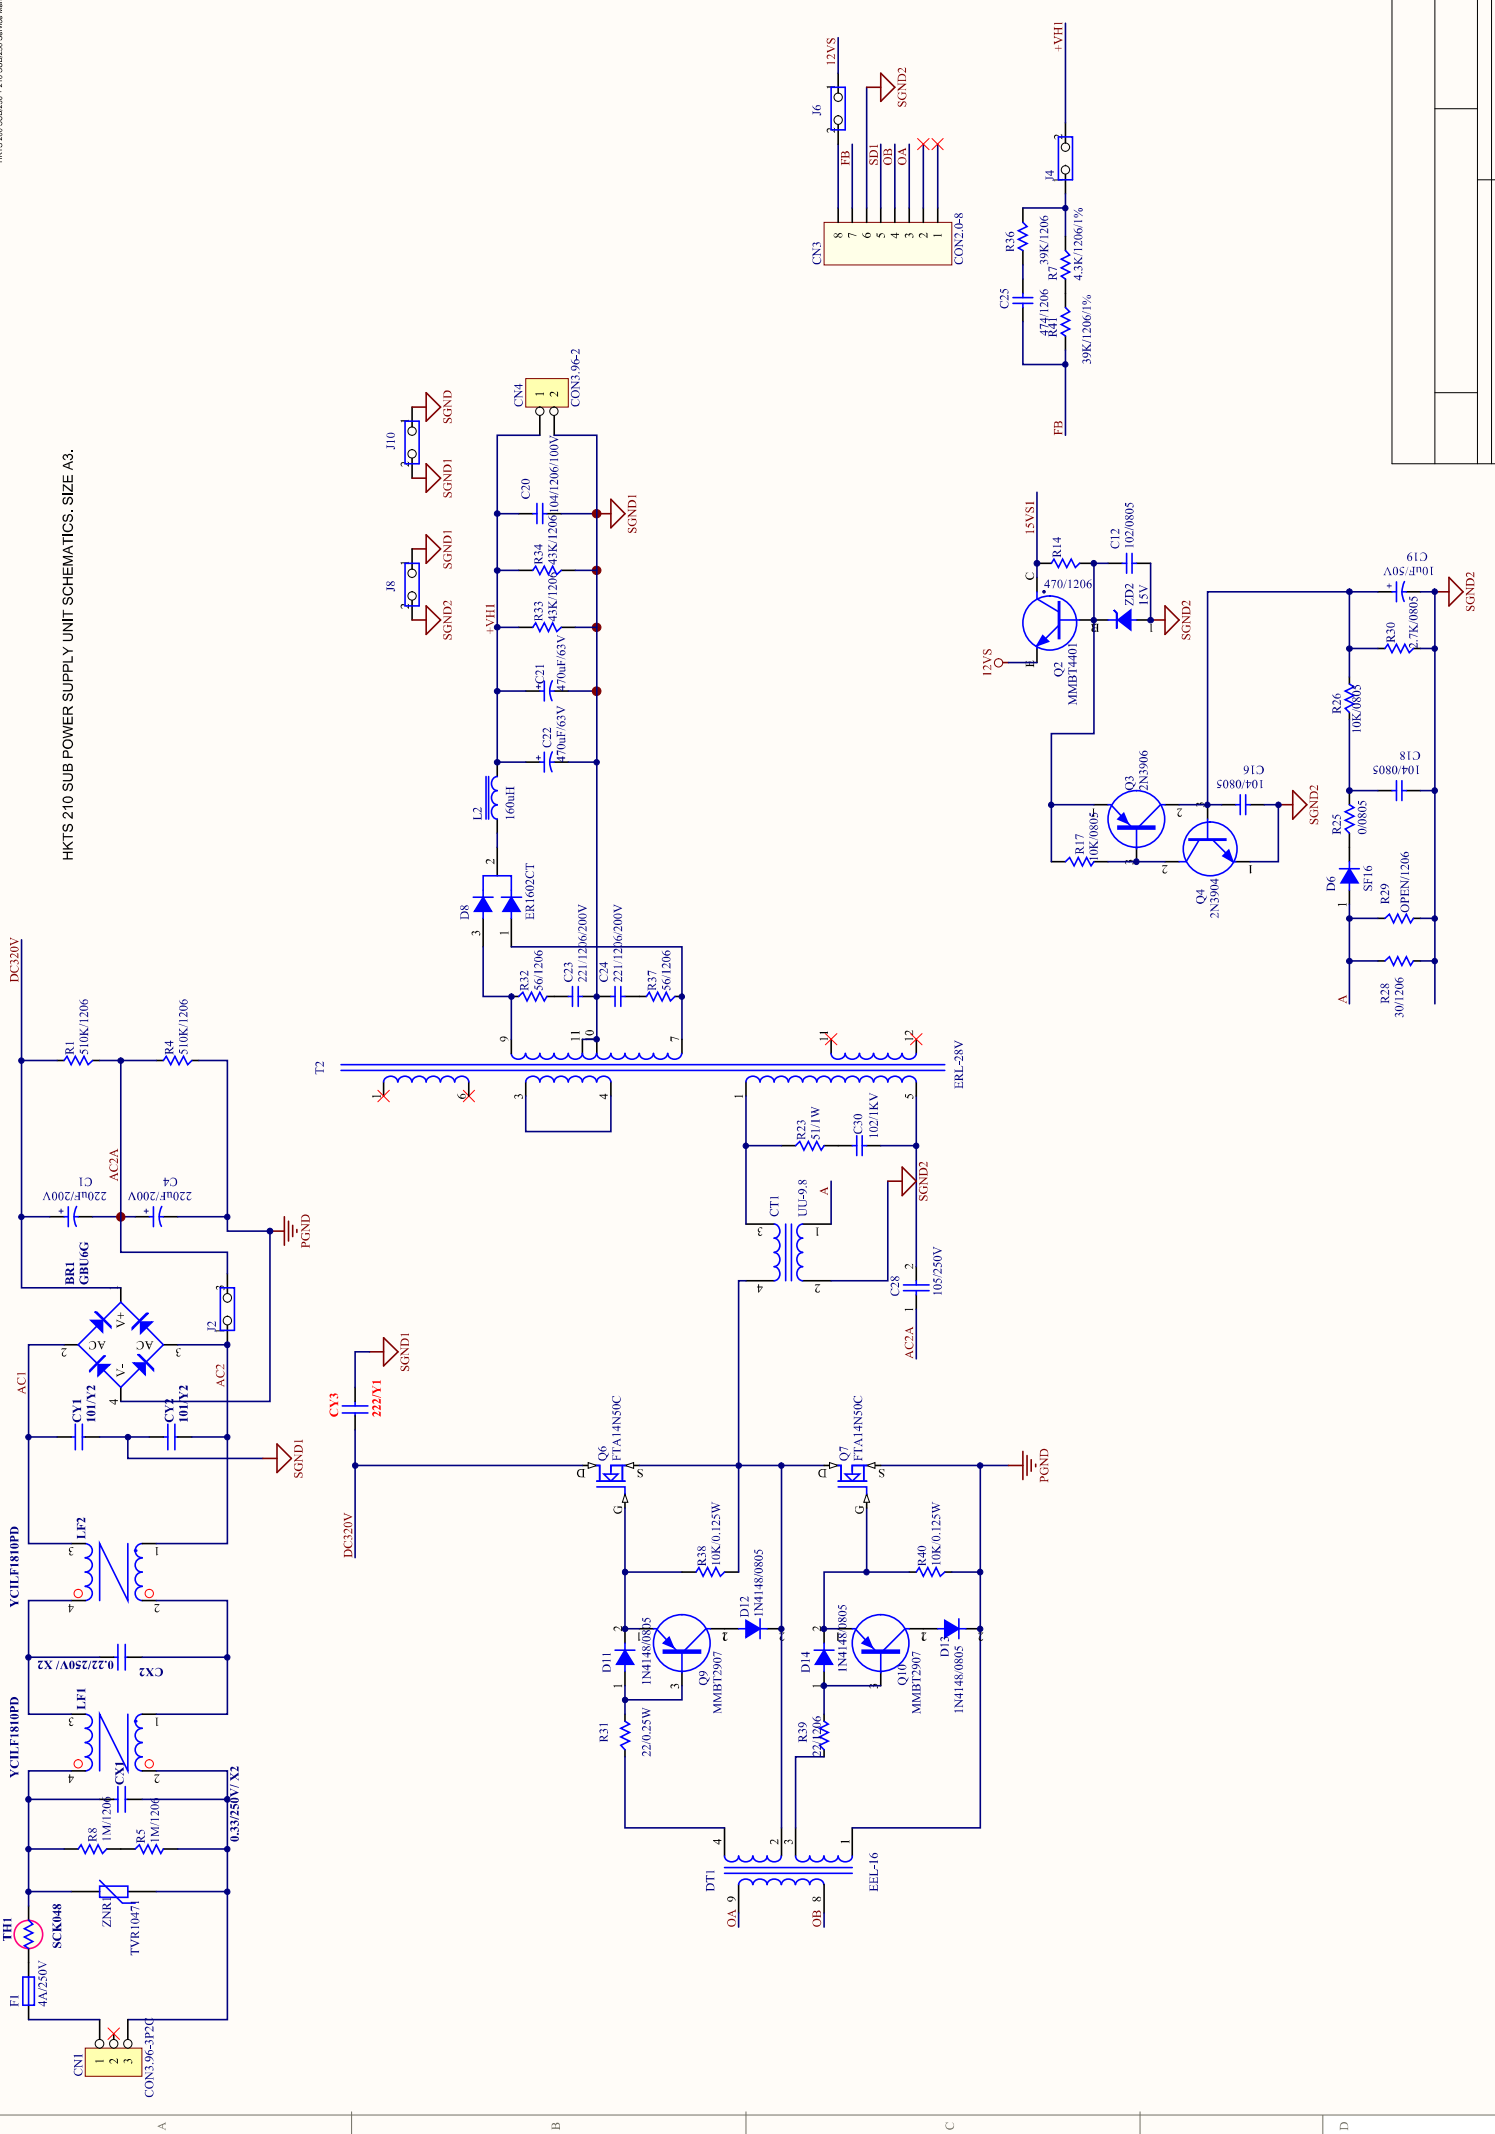
Bei Reparatur 04/2015 war D4 defekt und wurde von dem Subunternehmen getauscht. Fehlersymptom E11/2017 genau das Gleiche Ursache:
