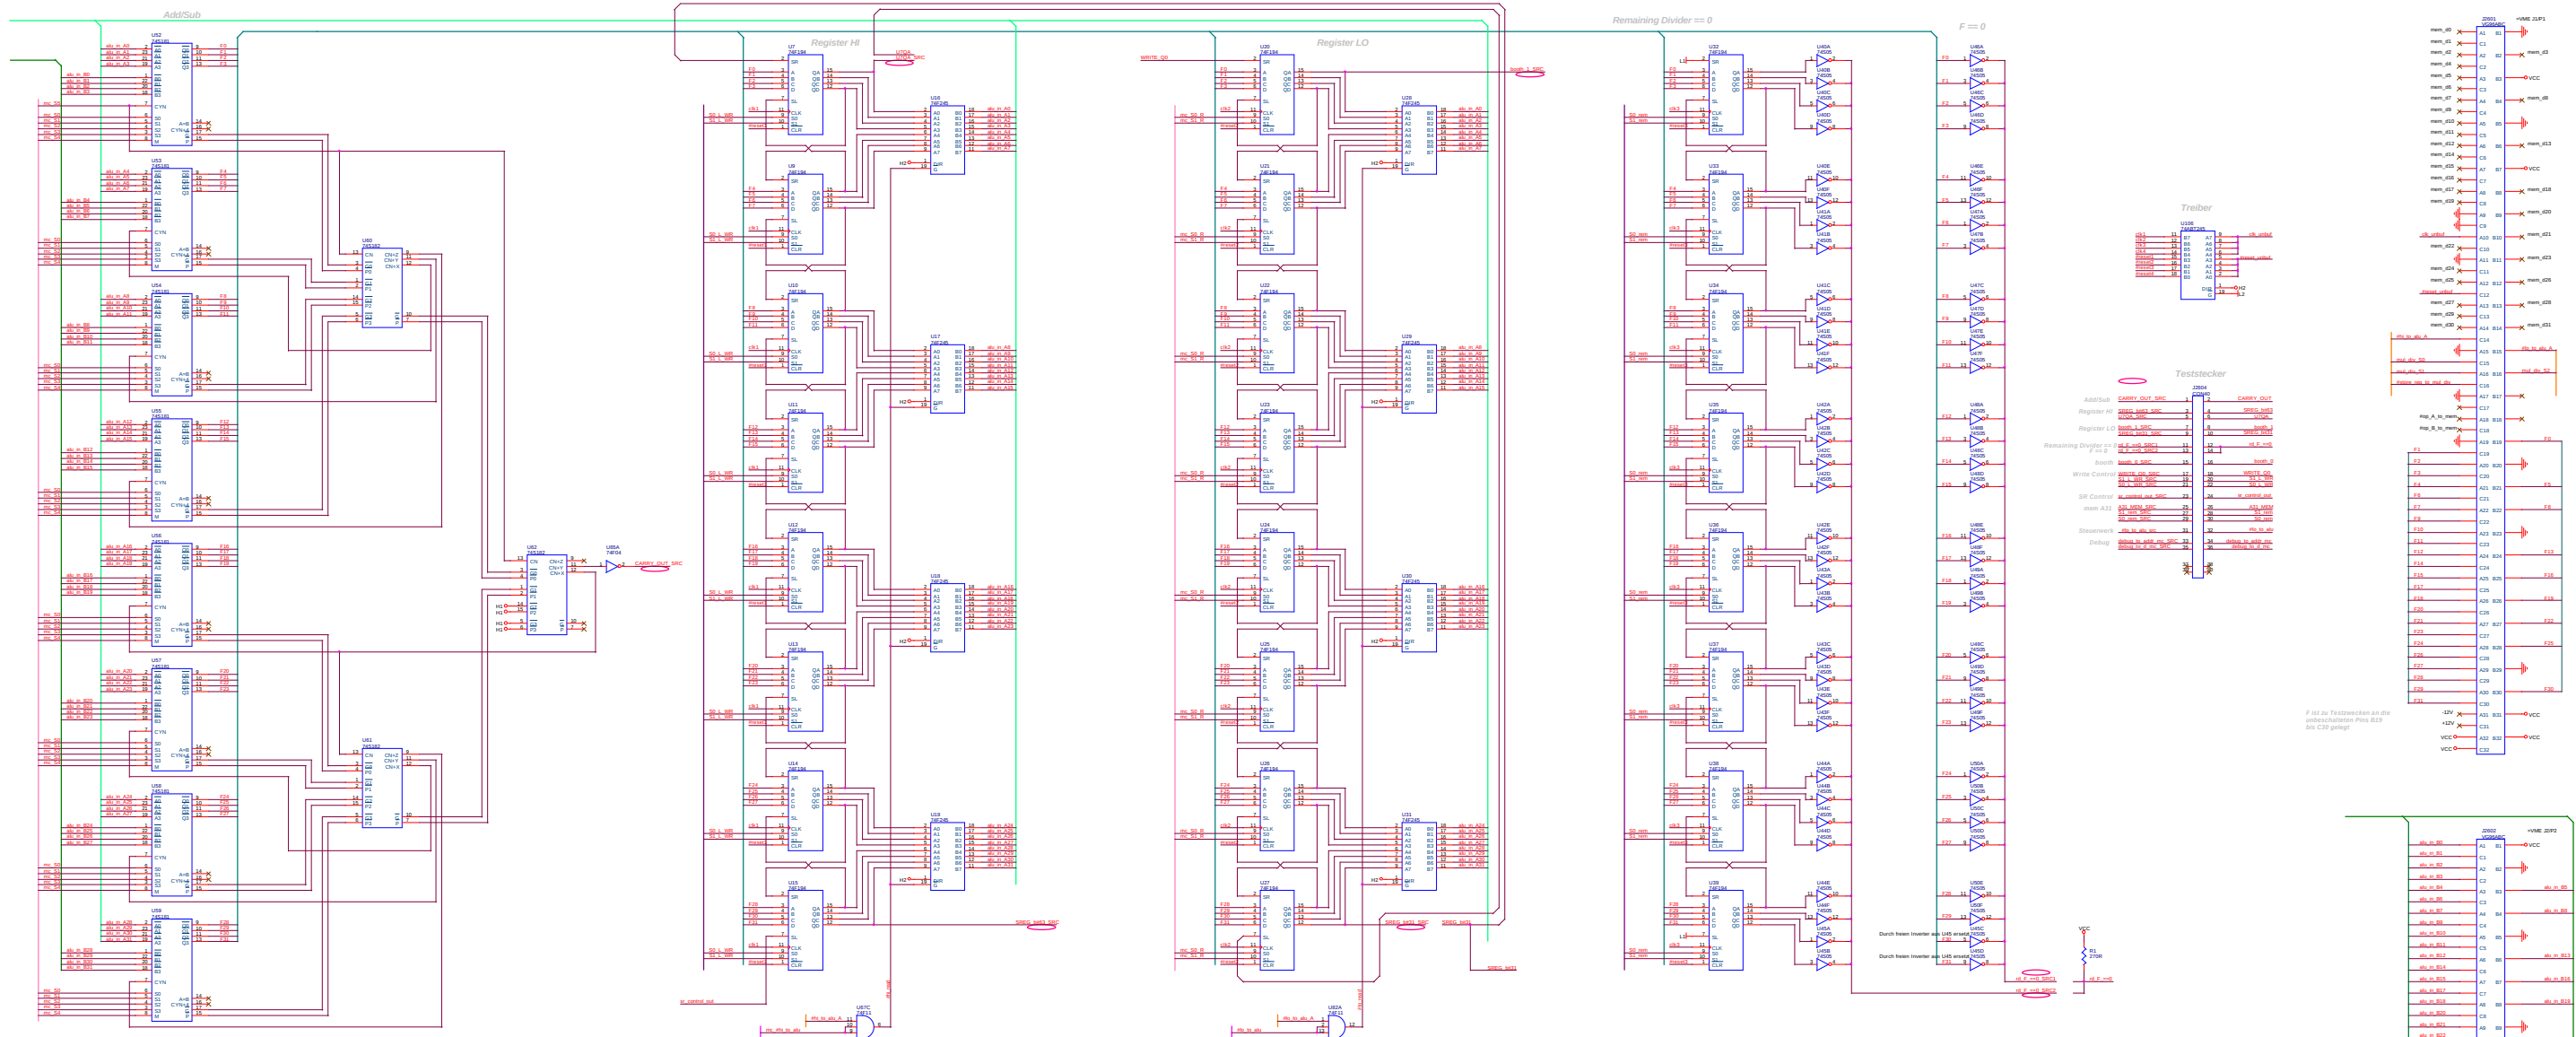
F 01 ist Testschaltung an die angeschlossen Pin 010 bis 030 gehen

Änderungen und Anmerkungen  
03.07.2018  
CLK und A0-A9 haben keine Quelle, daher Verknüpfung mit Reset und Systemclock über Buffer U208, Anordnung in die Netz 000\_4 und mem00\_4  
U207 Pin 12 in Originalplan nicht dargestellt, Verknüpfung mit Pin 1 in Originalplan nicht dargestellt, Verknüpfung mit U207, U216, A12 an L gehen  
Prüfer ist zu beachten, dass verknüpfte in ungeschalteter Reihenfolge der Erzeugung von U207 erzeugt wird  
U207, U208, halbleitender IC-Halter nicht isoliert, daher Unterbrechung in U207 und U208  
Die Halbleiterschaltung können die zum Teil weiterverknüpfte TTL-Halter nicht isolieren. Daher Halbleitender der Buffer U208 und U209  
Achtung: Doppelverknüpfung besteht und SPICE ist 0 in Schaltungsplan nicht möglich  
So gemacht?  
270K für R1, R2, R3 aus max 10K 270K + 200K

Nachschaltung auf der Backplane erforderlich  
Treiber: J450204 halbleitend, vor - J450204 halbleitend  
Auf Layer 001, 002, 003 für Funktionen  
Verknüpfung: J450204 zu J450204 halbleitend, vor  
Verknüpfung: J450204 zu J450204 halbleitend, vor
