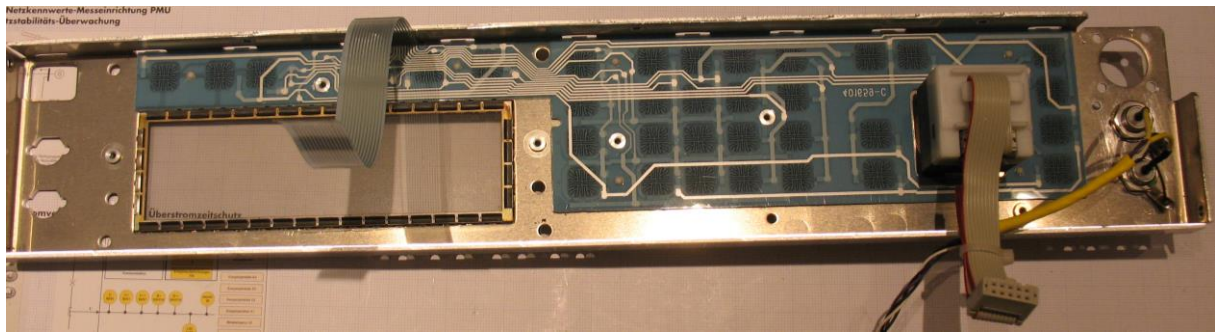
Frontpanel nach Demontage LCD-Modul und Aluabdeckung der Kontaktfolie
