WELEC W2022a , Flanke des internen Probe-Cal- Signals

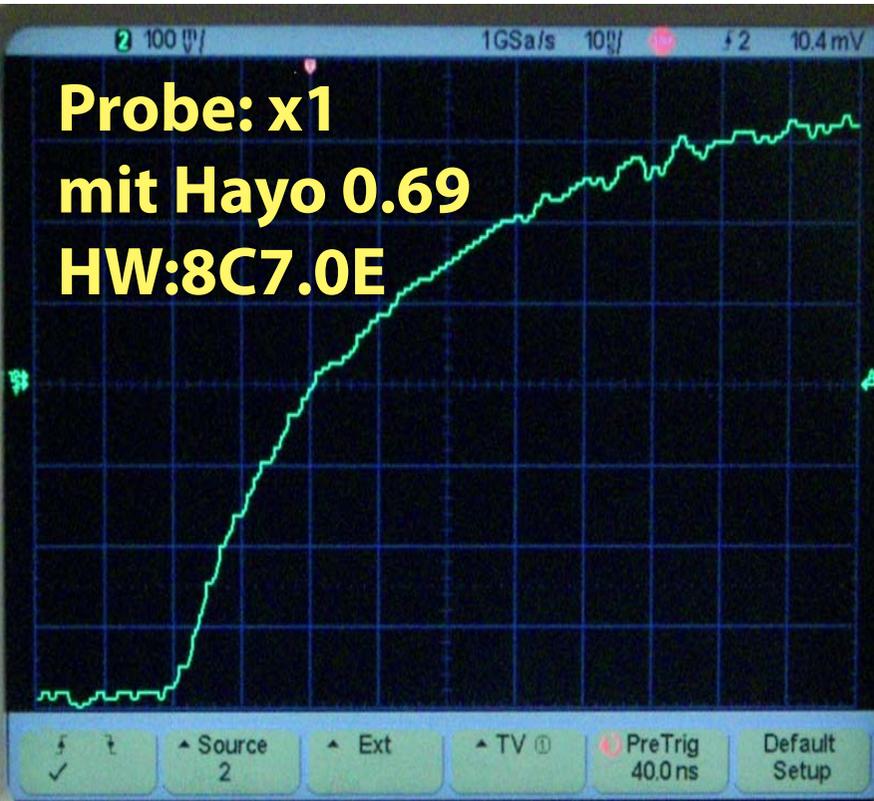
**Probe: x1
mit Hayo 0.69
HW:8C7.0E**

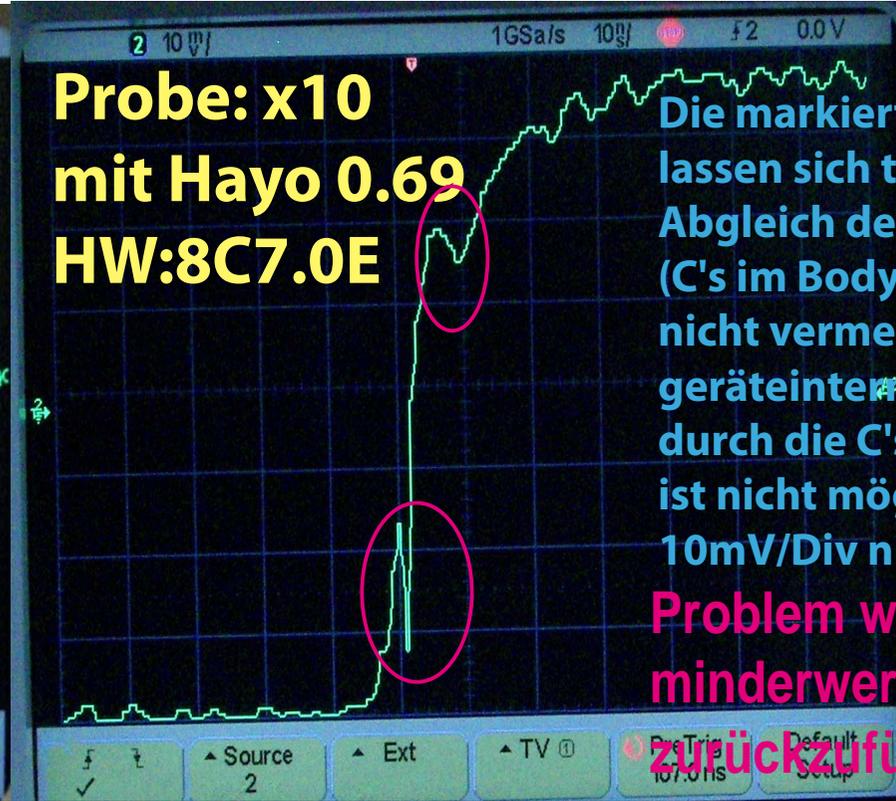
**Probe: x10
mit Hayo 0.69
HW:8C7.0E**

Die markierten Überschwinger lassen sich trotz bestmög. Abgleich des Probes (C's im Body des Probes) nicht vermeiden, auch eine geräteinterne Kompensation durch die C's in Nähe der Relais ist nicht möglich- diese sind in 10mV/Div nicht zugeschaltet.

Problem wahrscheinlich auf minderwertige Probes zurückzuführen

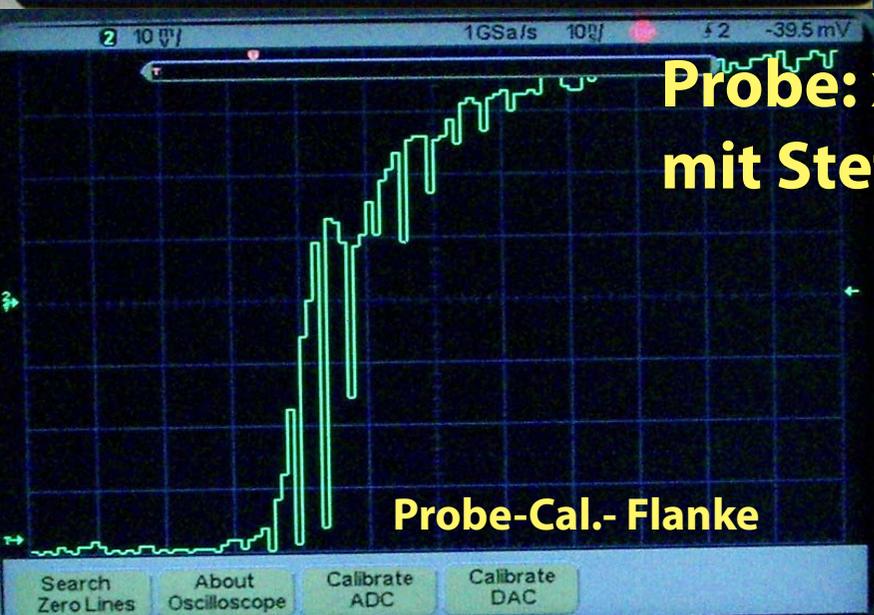
**Probe: x10
mit Stefan E.ram**

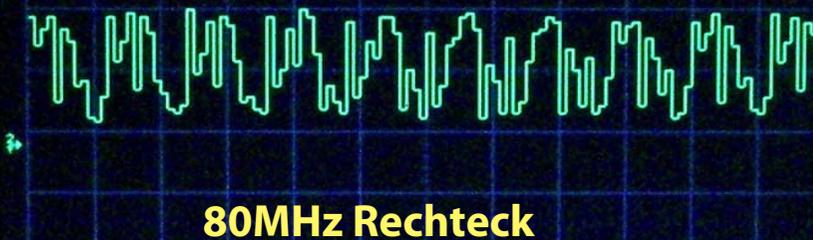
Probe-Cal.- Flanke

80MHz Rechteck
